# 深圳市福田区水务工程质量安全监督

# 通 报

2021 年第 1 期总第 4 期

福田区水务工程质量安全监督站 编      2021 年 4 月 1 日印发

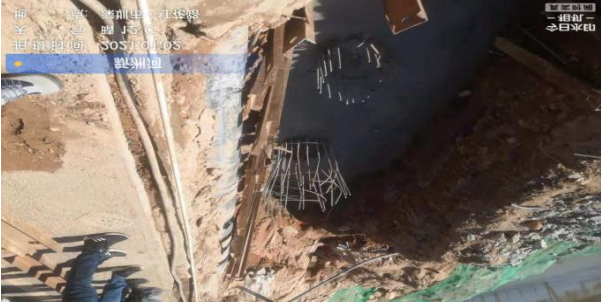
1月2日，发现新洲河流域水环境提升工程－景观提升工程（示范段）落叶桥1号墩处施工无支护（详见图6）、碧水云桥操作吊篮个别工人未系安全带（详见图7）；1月5日发现福田区居民小区二次供水设施提标改造工程-福东北片区（一标）鹏盛花园小区施工现场高架作业，脚手板未满铺，且无防护栏杆（详见图8）；1月6日，发现新洲河流域水环境提升工程-景观提升（示范段）空中栈道操作平台无防护栏杆（详见图9）；发现福田区莲塘尾片区供水加压泵站工程外脚手架与墙体之间缝隙未设置安全网（详见图10）；1月7日，发现福田区居民小区二次供水设施提标改造工程-福东南片区（三标）国企大厦作业脚手板未满铺，未绑扎牢固，无防护栏杆（详见图11）；1月13日，发现福田区莲塘尾片区供水加压泵站工程外脚手架与墙体间空隙未按要求设置安全水平兜网（详见图12）；1月14日，发现福田区居民小区二次供水设施提标改造工程-新洲片区（一标）天都世纪操作平台无防护栏杆，脚手板未满铺（详见图13）；1月15日，发现新洲河凤塘河生态补水工程现场锯木机无防护罩（详见图14）；1月19日，发现福田区居民小区二次供水设施提标改造工程-新洲片区（二标）操作平台脚手板未满铺，防护栏杆缺失（详见图15）；1月19日，发现新洲河流域水环境提升工程-景观提升工程（示范段）悬桥临边防护缺失，工人桥面临边作业人员未系挂安全绳（详见图16）；1月19日，发现新

| 图 6 落叶桥 1 号墩处施工无支护。 | 图 7 碧水云桥操作吊篮个别工人未系安全带。 |

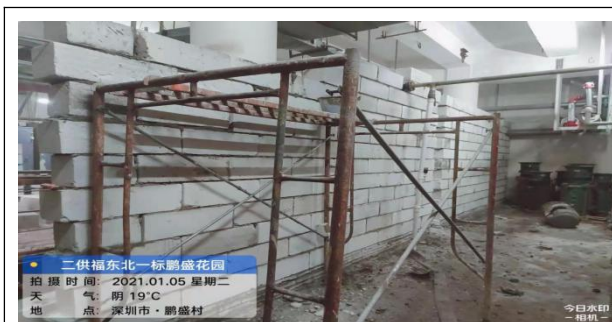
图 8 施工现场高架作业，脚手板未满铺，且无防护栏杆。

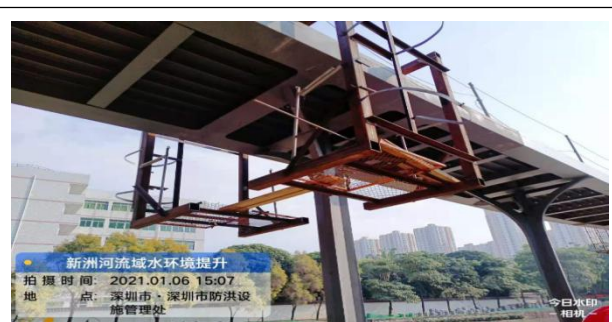
图 9 空中栈道操作平台无防护栏杆。

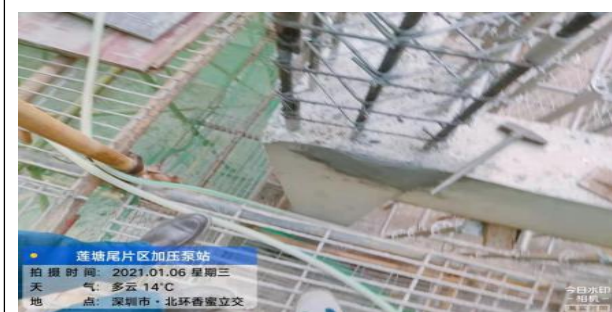
图 10 外脚手架与墙体之间缝隙未设置安全网。

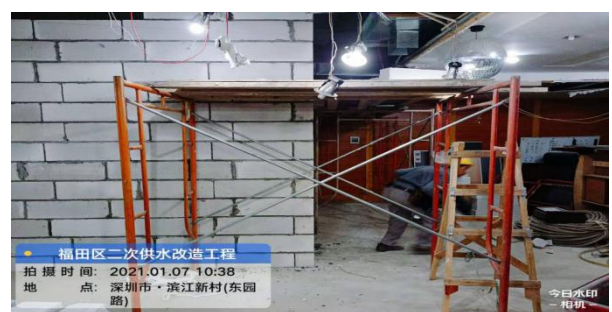
图 11 国企大厦作业脚手板未满铺，未绑扎牢固，无防护栏杆。

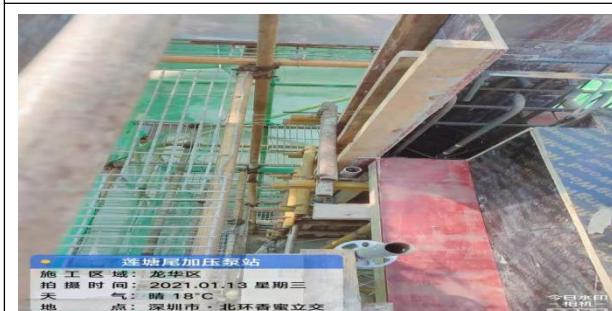
图 12 外脚手架与墙体间空隙未按要求设置安全水平兜网。

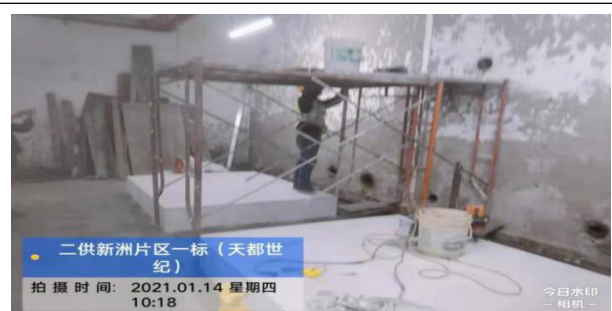
图 13 天都世纪操作平台无防护栏杆，脚手板未满铺

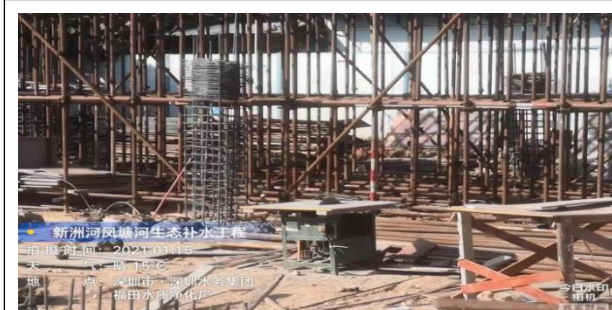
图 14 现场锯木机无防护罩。

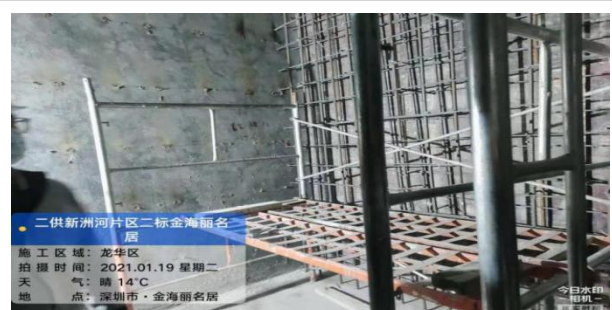
图 15 操作平台脚手板未满铺，防护栏杆缺失。

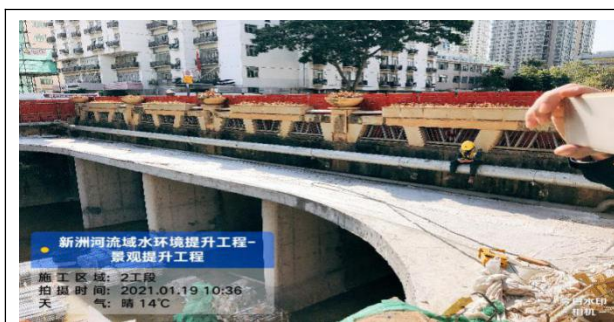
图 16 悬桥临边防护缺失，工人桥面临边作业人员未系挂安全绳

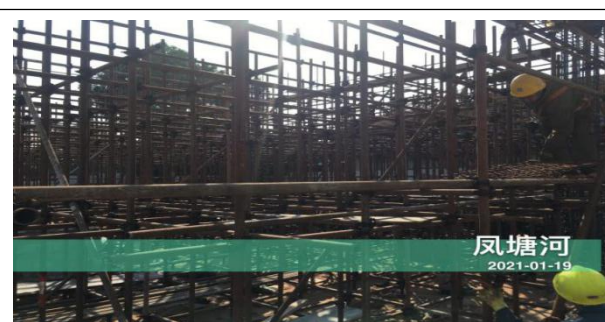
洲河凤塘河生态补水工程配电房搭设支模架至 5m 以上高度未挂安全水平网、未搭设上下通道、未设置剪刀撑（详见图 17）、泵房支模木工用圆盘锯无防护罩，未配备消防设施（详见图 18）；1 月 22 日，发现福田区居民小区二次供水设施提标改造工程-新洲片区（一标）操作平台脚手板未满铺，且未有防护栏杆（详见图 19）；3 月 19 日，发现新洲河流域水环境提升工程-景观提升工程（示范段）操作平台放置不稳固，缺少斜支撑杆，脚手板未满铺（详见图 20）；3 月 22 日，发现福田区居民小区二次供水设施提标改造工程-福东南片区（二标）水池内作业现场操作平台上部无安全防护栏杆、无上下爬梯（详见图 21）；3 月 24 日，发现福田区居民小区二次供水设施提标改造工程-福东北片区（二标）工人高处作业未配戴安全带（详见图 22）；3 月 29 日发现新洲河流域水环境提升工程-景观提升工程（示范段）挑台临边安全防护措施缺失（详见图 23）；3 月 30 日，发现新洲河凤塘河生态补水工程泵站外架未满挂安全网，未满铺脚手板（详见图 24）、外架上下通道未搭设到位，存在安全隐患（详见图 25）。

图 17 配电房搭设支模架至 5m 以上高度未挂安全水平网、未搭设上下通道、未设置剪刀撑。

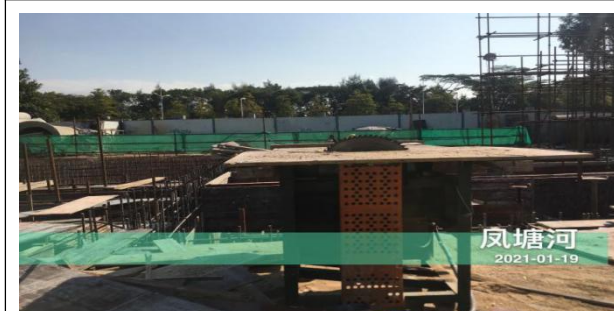
图 18 泵房支模木工用圆盘锯无防护罩，未配备消防设施。

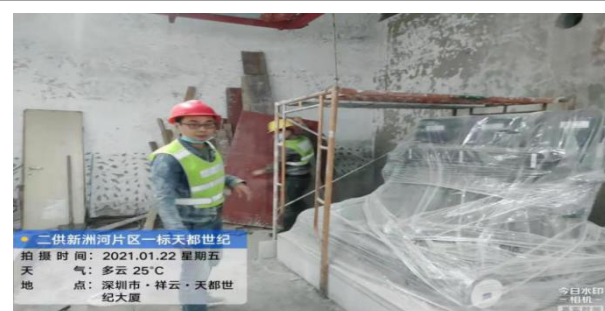
图 19 操作平台脚手板未满铺，且未有防护栏杆。

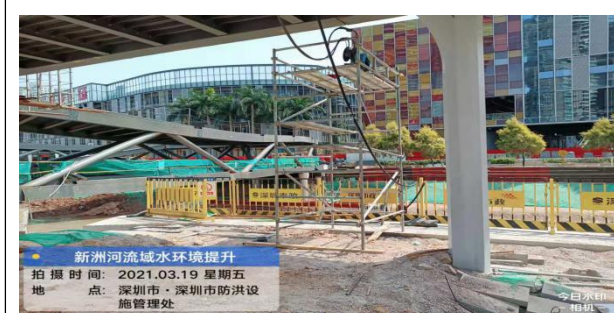
图 20 操作平台放置不稳固，缺少斜支撑杆，脚手板未满铺

| 56 | 新洲河流域水环境提升工程-景观提升工程（示范段） | 建设单位：深圳市福田区水务局<br>代建单位：中冶华天南京工程技术有限公司<br>设计单位：中冶华天南京工程技术有限公司<br>监理单位：深圳市深水水务咨询有限公司<br>施工单位：深圳市市政工程总公司 | <b>3月19日监督检查：</b><br>新洲路施工现场存在如下问题：<br>1、操作平台放置不稳固，缺少斜支撑杆，脚手板未满铺。<br>2、气瓶压力表失灵。<br>3、乙炔、氧气瓶安全距离小于5米。气瓶与焊机安全距离小于10米。<br>4、一工区左岸挑台模板支撑架立杆上端顶托未顶到位。<br>5、未见挑台模板支撑架专项方案。<br>6、一工区挑台35厚板式橡胶支座尺寸不符合设计要求（400*400），现场为（200*200）。<br>7、一工区河边挡墙钢筋植筋长度不足10d，现场为5cm。<br>8、一工区河边挡墙钢筋直径不符合设计要求。<br>9、人行栈道相连的两钢梁错位4cm。<br>10、人行栈道上部钢梁连接不顺直。<br>11、人行栈道钢板表面部分生锈，须除锈刷漆处理。<br>12、钢结构未见射线探伤检测及磁粉检测报告。<br>13、所有人行栈道及桥梁资料未完成审批签字手续。<br>14、一工区河边挡墙浇筑3天混凝土未养护，未见隐蔽资料，未见监理旁站记录。<br>15、一工区河边挡墙混凝土外侧面不平整。<br>16、人行栈道斜支撑钢管与板底焊缝不饱满，焊渣未清理就刷漆。<br>17、人行栈道顶面抽查（8-12号柱）1m长平整度偏差为2.2cm。<br>对上述问题，已下发监督文书（质量与安全生产监督检查结果通知书 NO: 2000165 及福水质量安全监督〔2021〕改字第7号）要求相关单位处理。 |

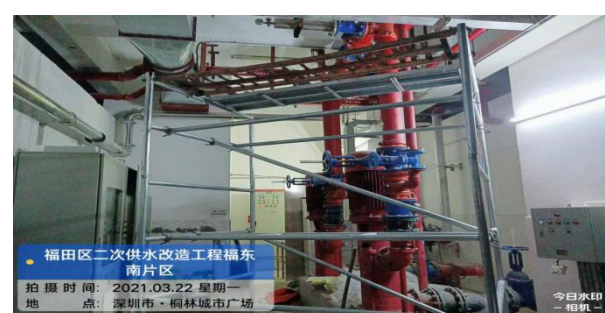
图 21 水池内作业现场操作平台上部无安全防护栏杆、无上下爬梯

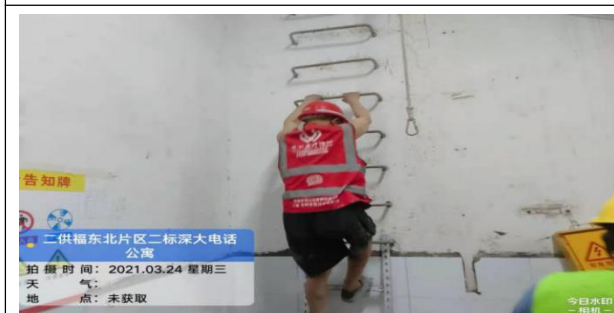
图 22 工人高处作业未配戴安全带。

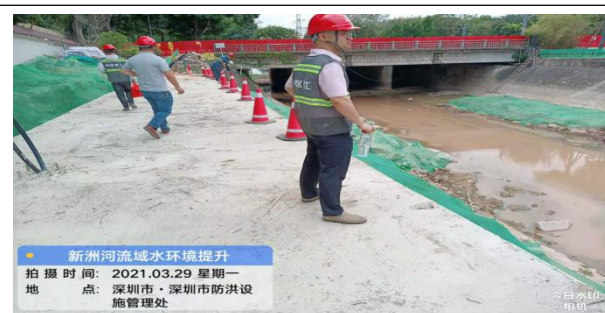
图 23 挑台临边安全防护措施缺失。
