福田区水务工程质量安全监督专项检查

通 报

2023 年第 3 期总第 11 期

福田区水务工程质量安全监督站 编 2023 年 07 月 20 日印发

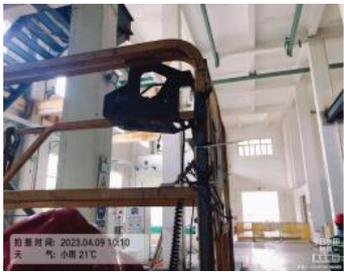
检查时间	项目名称	问题描述	图片
2023. 4. 9	梅林水厂余泥脱水系统技改项目	登高车上限位器损坏

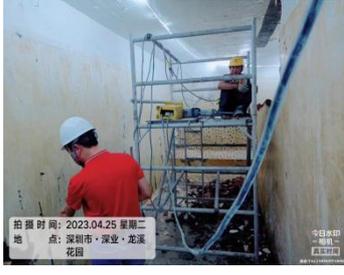
2023. 4. 25	福田区居民小区二次供水设施提标改造工程-香蜜片区（一标）	龙溪花园现场操作平台工人安全带系挂在操作平台栏杆上，不符合要求

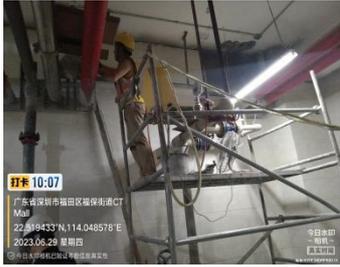
2023. 6. 29	福田区居民小区二次供水设施提标改造工程-福民片区	抹灰和刮腻子灰高出处作业人员安全带直接挂脚手架上或挂在低于作业面位置

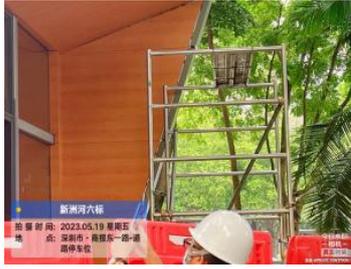
2023. 5. 19	新洲河流域水环境提升工程（五洲宾馆至北环大道段）	现场两处移动脚手架均未挂验收牌。且搭设不规范：脚手板未铺满，横向防护栏杆缺失，无抛撑。

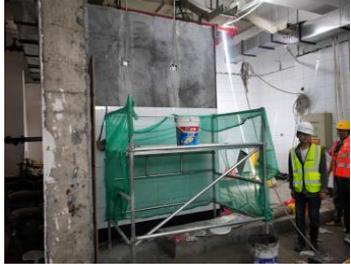
2023. 4. 5	福田区居民小区二次供水设施提标改造工程—梅林片区（一标）	新阁小区 8 栋、特皓苑作业现场贴砖用移动式脚手架作业层防护不足

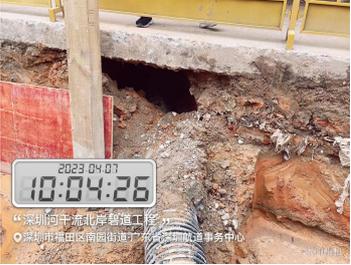
检查时间	项目名称	问题描述	图片
2023. 4. 7	深圳河干流北岸碧道工程（示范段）管线迁改工程	已开挖沟槽支护采用松动的木头支撑，未按图施工。镂空部分未采取补救措施

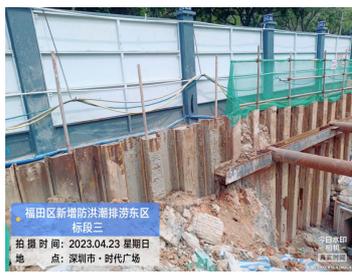
2023. 4. 23	福田区新增防洪潮排涝工程（东区）- 标段三	福强路第二段基坑（Y16-Y17）钢支撑与腰梁局部未焊接，个别牛腿与腰梁存在缝隙，未起到支撑作用

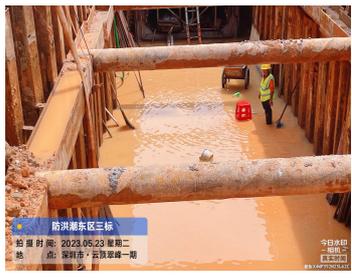
<p>福田区新增防洪潮排涝东区 标段三 拍摄时间: 2023.04.23 星期日 地点: 深圳市·时代广场</p>
2023. 5. 23	福田区新增防洪潮排涝工程（东区）- 标段三	福强路现场基坑内积水抽排不及时

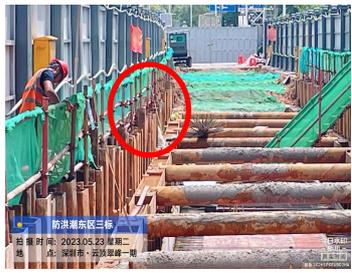
<p>防洪潮东区三标 拍摄时间: 2023.05.23 星期二 地点: 深圳市·云顶翠峰一期</p>
2023. 5. 23	福田区新增防洪潮排涝工程（东区）- 标段三	已完成箱涵北侧有较大水流渗入坑体内

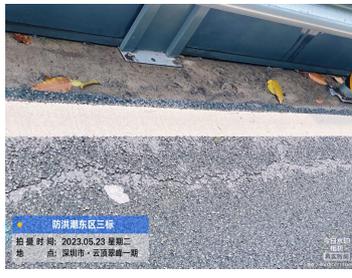
<p>防洪潮东区三标 拍摄时间: 2023.05.23 星期二 地点: 深圳市·云顶翠峰一期</p>
2023. 5. 23	福田区新增防洪潮排涝工程（东区）- 标段三	福强路东往西行、云顶翠峰一期路段路面有轻微沉降

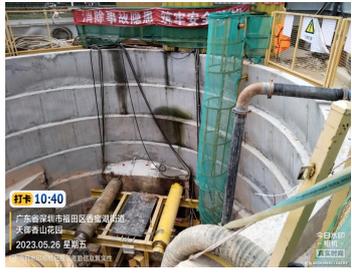
<p>防洪潮东区三标 拍摄时间: 2023.05.23 星期二 地点: 深圳市·云顶翠峰一期</p>
2023. 5. 26	福田区新增防洪潮排涝工程（西区）- 标段二	基坑爬梯护笼中间防护部分缺失

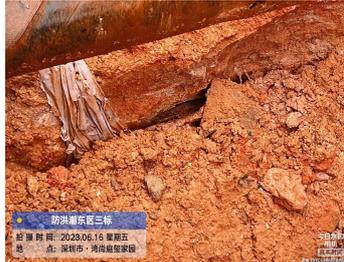
2023. 6. 16	福田区新增防洪潮排涝工程（东区）- 标段三	基坑西段端头未放坡，土质松软，局部已出现滑塌

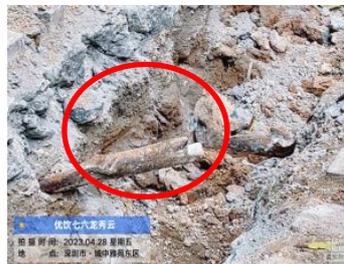
检查时间	项目名称	问题描述	图片
2023. 4. 28	福田区第七期优质饮用水入户工程（第六批）施工总承包	城中雅苑现场沟槽内原有的地下管线未做好保护措施

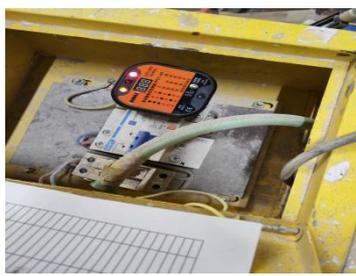
检查时间	项目名称	问题描述	图片
2023. 4. 5	福田区居民小区二次供水设施提标改造工程—梅林片区（一标）	特皓苑作业现场一施工用三级电箱零火线接反

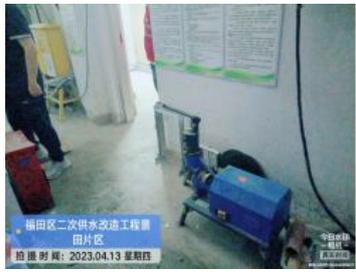
2023. 4. 11	福田区居民小区二次供水设施提标改造工程-福保片区	项目未提供瑞昌大厦作业点临时用电验收记录	/
2023. 4. 13	福田区居民小区二次供水设施提标改造工程——景田片区	国泰豪园现场电动滚槽机未设置独立开关箱

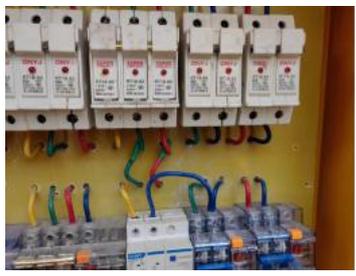
2023. 4. 15	福田区易涝风险区整治工程（2018年整治部分）	四井 03 号二级电箱有一个三相熔断器接二个单相漏电保护器，且两个单相漏电保护器零线串接

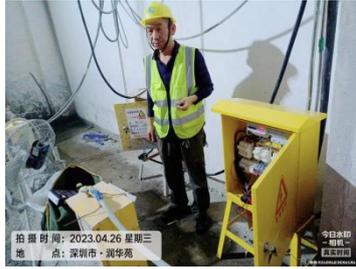
2023. 4. 26	福田区居民小区二次供水设施提标改造工程-梅林片区（二标）	润花苑现场电工王志合作业时，未穿戴绝缘手套、绝缘鞋等劳动防护用品

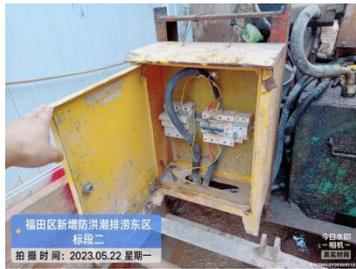
2023. 5. 22	福田区新增防洪潮排涝工程（东区）-标段二	景田北一街现场水泥搅拌桩机上的开关箱、接线未经过熔断器，未见日常检查记录

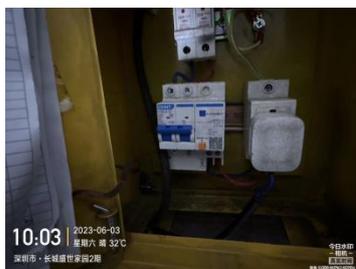
2023. 6. 3	福田区第七期优质饮用水入户工程（第五批）施工总承包	现场用电设备使用两芯线，无 PE 保护线

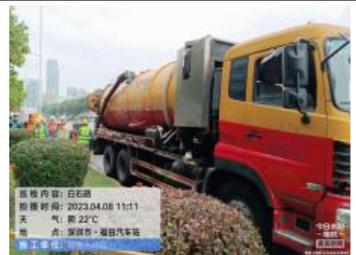
检查时间	项目名称	问题描述	图片
2023. 4. 8	福田分公司市政管道更新改造项目（第一批）	现场随行清淤车上面未配备相应灭火器

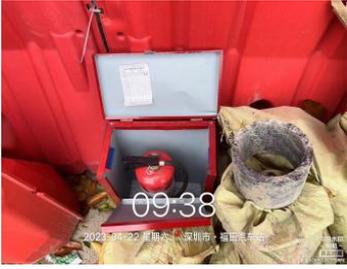
2023. 4. 22	福田区白石路北侧（红树林路-福田汽车站）给水管网改造工程	材料堆放区灭火器箱内巡查记录未定期更新，灭火器未成对配置

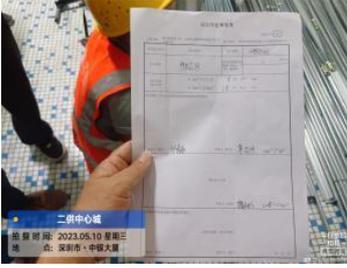
2023. 5. 10	福田区居民小区二次供水设施提标改造工程-中心城片区	中银大厦 5 月 10 日动火作业审批表中动火原因、防火的主要安全措施和配备的消防器材未注明

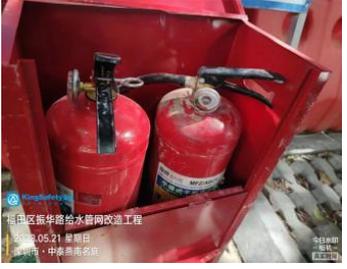
2023. 5. 21	福田区振华路（燕南路-上步路）给水管网改造工程	灭火器箱内一具干粉灭火器已失效（压力指针指在红色区域）

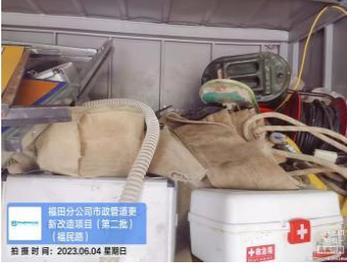
2023. 6. 4	福田分公司市政管道更新改造项目（第二批）	福民路施工点柴油与其他施工材料混放

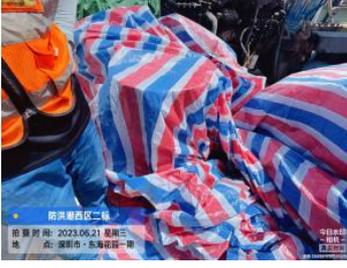
2023. 6. 21	福田区新增防洪潮排涝工程（西区）施工总承包标段二	现场发电机用柴油未放入专用仓库，发电机未设置户外遮阳篷，发电机周边较多彩条布等易燃物质
