深圳市福田区水务工程质量安全监督

通 报

2021 年第 2 期总第 5 期

福田区水务工程质量安全监督站 编

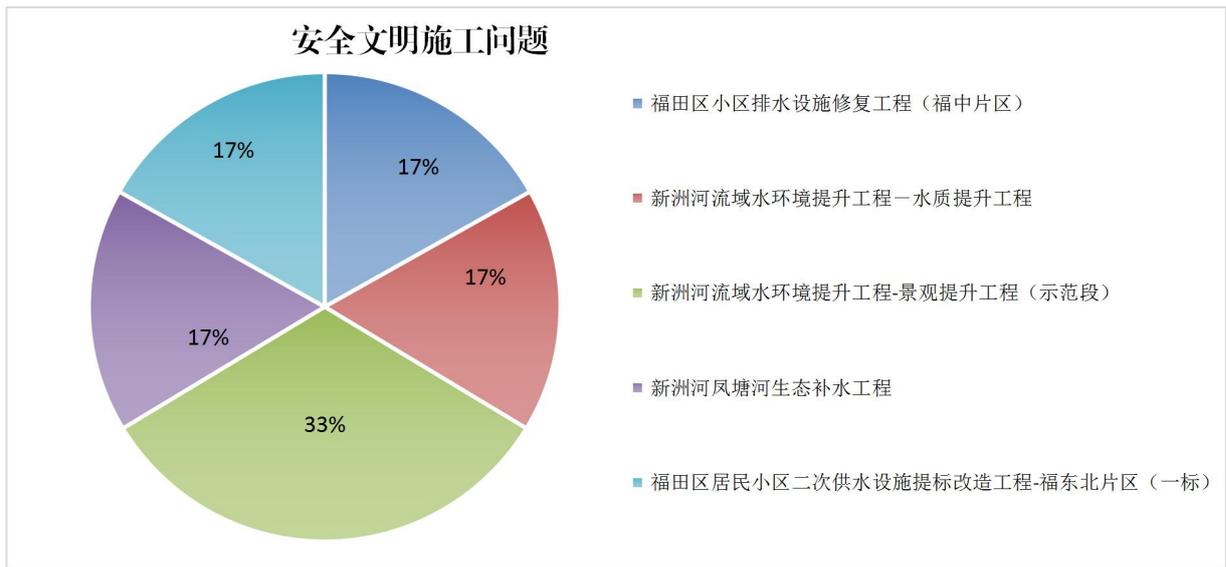
图 3 安全文明施工问题（统计截止：6 月 30 日）

质安监站 2021 年第二季度日常监督检查中，发现 6 个监督项目有 6 项次施工现场存在裸土未覆盖、施工围挡设置未形成 100%闭环、材料堆放杂乱、七牌一图及安全警示牌缺失等问题（如图 3）。

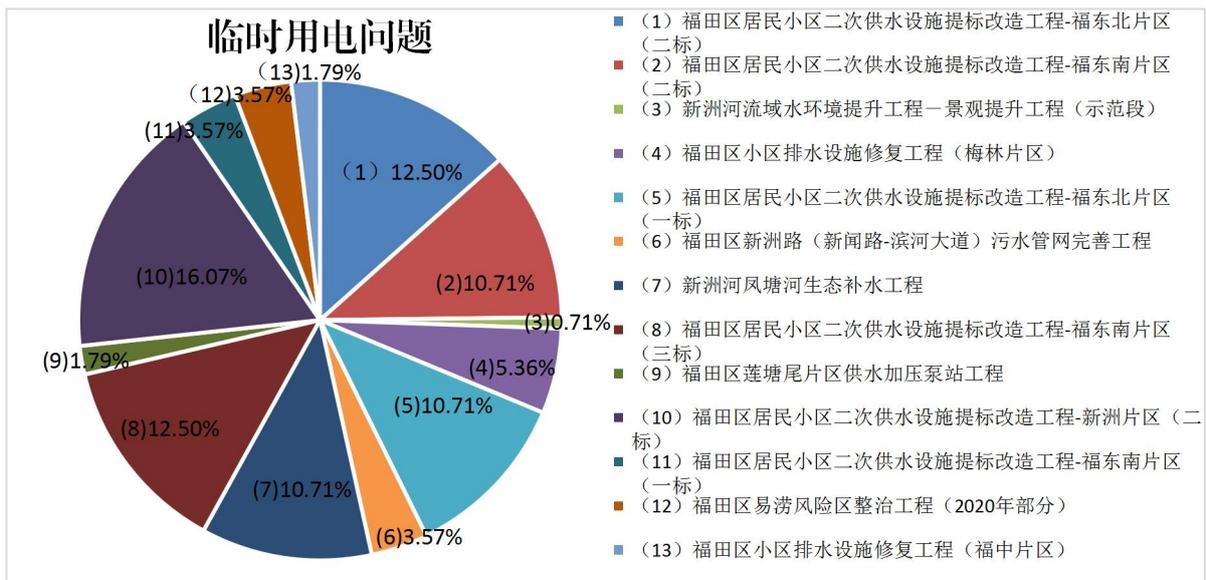
图 4 临时用电问题（统计截止：6 月 30 日）

质安监站在 2021 年第二季度的日常监督检查中，发现 14 个监督项目有 56 项次施工现场存在临时用电使用多插孔插座、配电箱内 PE 线没接地、电缆线拖地、电箱未按“一箱一机一闸一漏保”要求配置、电箱位置放置不符合要求等问题（如图 4）。

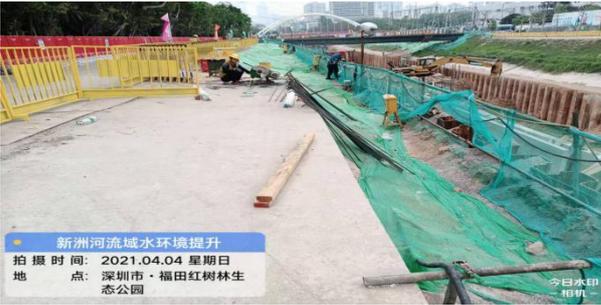
<p>新洲河流域水环境提升 拍摄时间: 2021.04.04 星期日 地点: 深圳市·福田红树林生态公园</p>
<p>图 5 一工段河道临边无防护栏杆。</p>	<p>图 6 六工段临边无防护栏杆。</p>

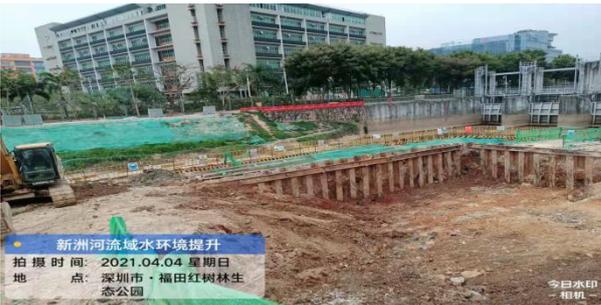
<p>新洲河流域水环境提升 拍摄时间: 2021.04.04 星期日 地点: 深圳市·福田红树林生态公园</p>
<p>图 7 基坑临边（道路侧）防护栏杆未固定。</p>	<p>图 8 基坑临边（钢板桩支护处）部分无防护栏杆，已有的栏杆要加固。</p>

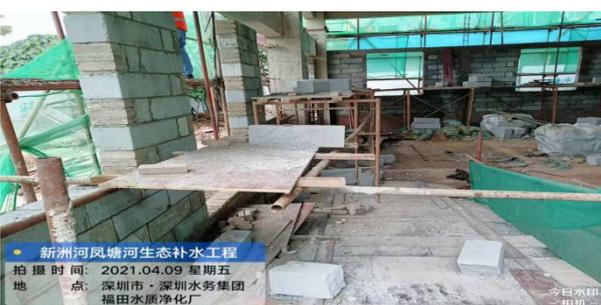
<p>新洲河凤塘河生态补水工程 拍摄时间: 2021.04.09 星期五 地点: 深圳市·深圳水务集团福田水质净化厂</p>
<p>图 9 操作平台无防护栏杆，脚手板未满铺，工人未佩戴安全带。</p>	<p>图 10 砌体操作平台搭设不符合要求，无防护措施，未经验收合格。</p>

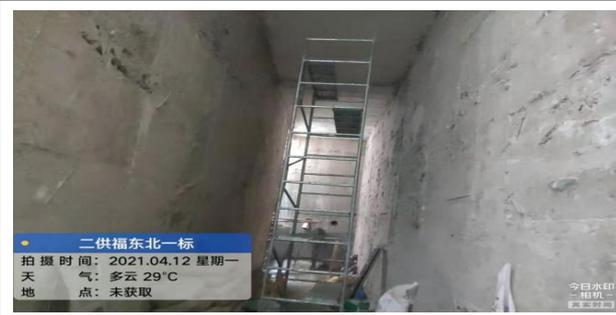
图 11 操作平台, 脚手板未满铺、无固定、无水平剪刀撑、无抛撑、无防护栏杆。

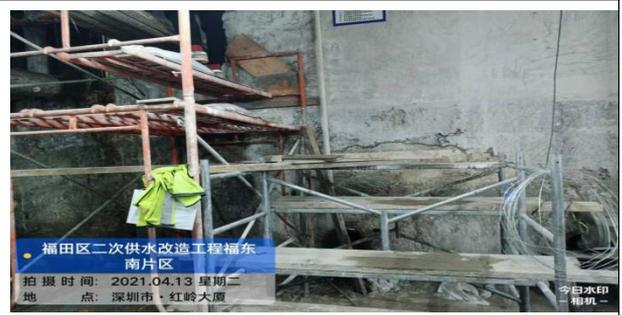
图 12 水池入口上下通道无防护栏杆, 脚手板未绑扎牢固 (外侧)。

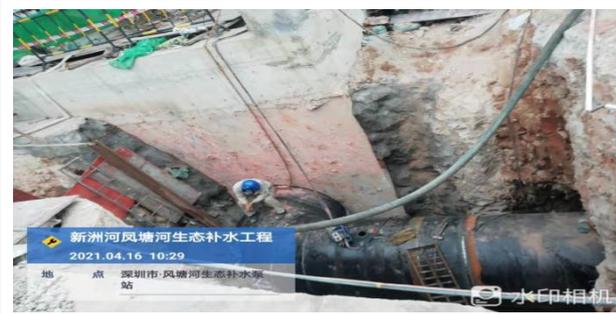
图 13 顶管接收井内人员进出无上下通道, 接收井口周边安全防护不到位, 警示标志不足。

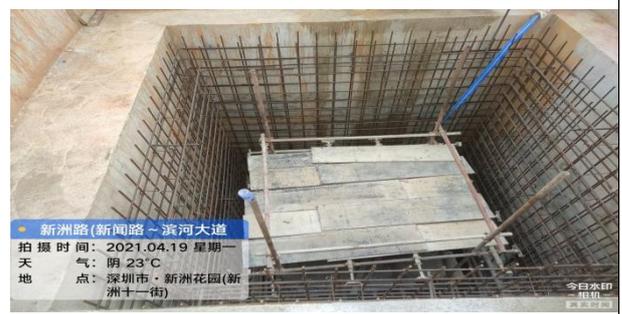
图 14 顶管接收井内人员进出无上下通道, 接收井口周边安全防护不到位, 警示标志不足。

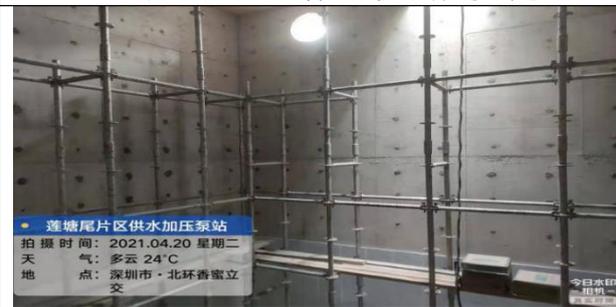
图 15 脚手架缺横杆、脚手板未固定、未满铺、未有防护栏杆。

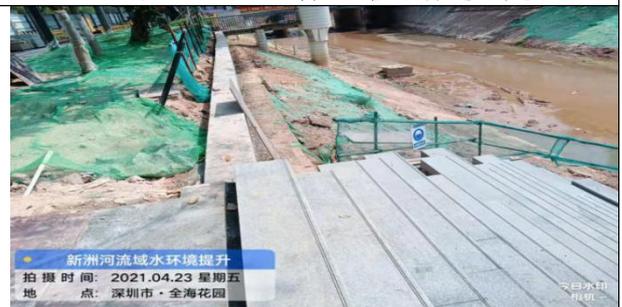
图 16 部分河道临边无防护栏杆。

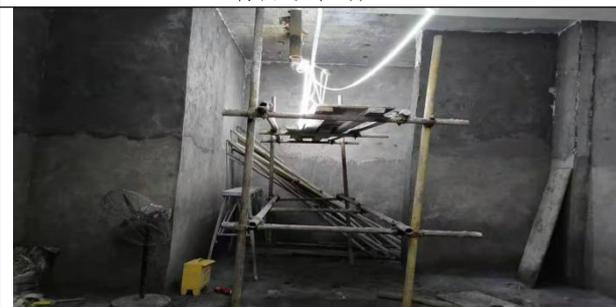
图 17 高处作业平台脚手板未满铺, 无固定, 无防护栏杆。

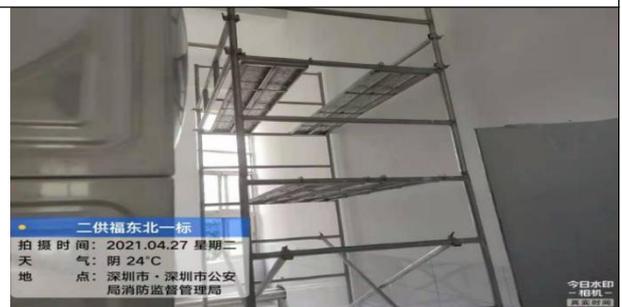
图 18 高处作业平台脚手架板未满铺, 无防护栏杆 (一侧)。

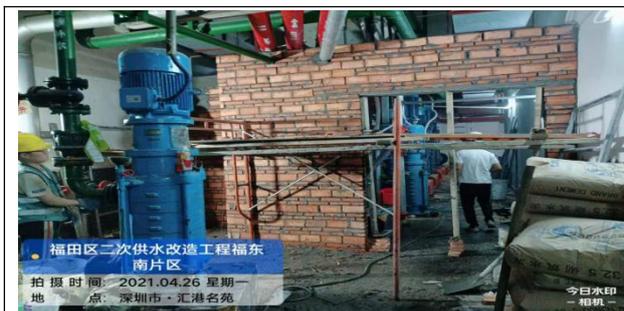
图 19 现场操作平台搭设不稳固，无防护栏杆，脚手板未满铺，未挂牌验收。

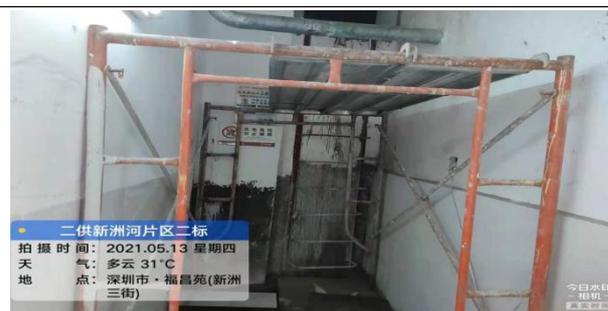
图 20 高处作业平台脚手板未满铺，未挂验收牌。

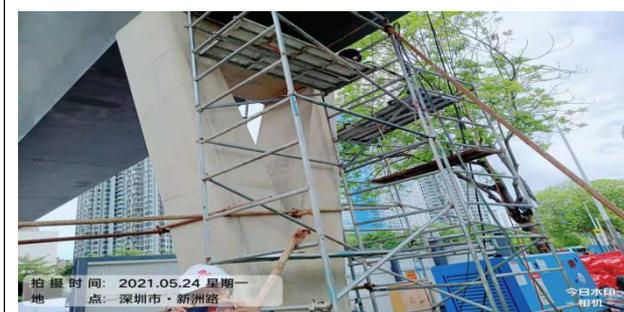
图 21 现场操作平台无搭设方案，脚手板未满铺，无上下爬梯，抛撑不足，未验收私自使用，无安全带挂点。

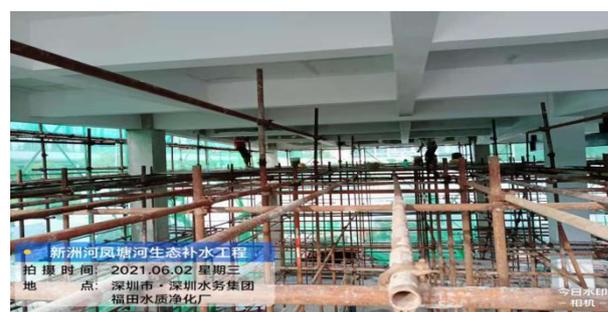
图 22 泵站内操作架作业面未满铺脚手板，四周无防护栏杆，未经验收使用。

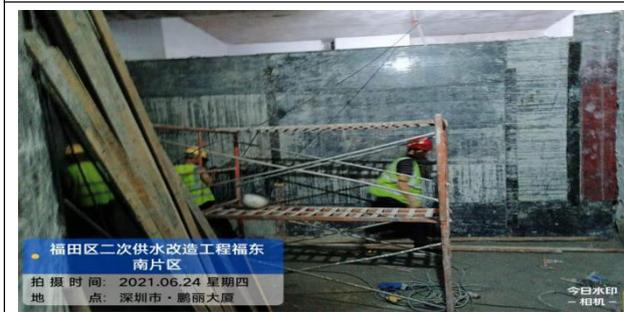
图 23 现场操作平台搭设不规范，未满铺脚手板，无防护栏杆。

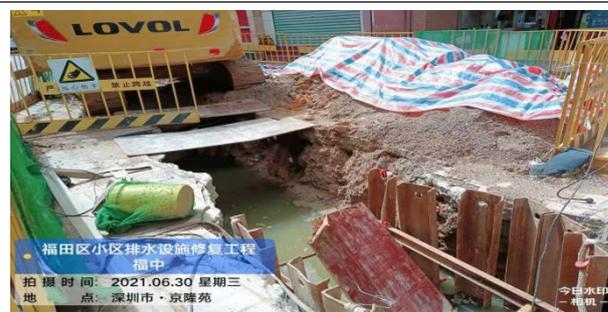
图 24 京隆苑沟槽开挖部分未支护。

110	福田区小区排水设施修复工程（福中片区）	建设单位：深圳市环水管网科技服务有限公司 设计单位：深圳市蔚蓝设计咨询工程有限公司 监理单位：深圳市深水水务咨询有限公司 施工单位：北京隆科兴科技集团股份有限公司	6月30日监督检查： 京隆苑、裕康时尚民居、信托花园、福民新村施工现场存在如下问题： 1. 京隆苑沟槽开挖部分未支护； 2. 京隆苑沟槽内积水严重； 3. 京隆苑沟槽边再生料堆放过近； 4. 京隆苑现场挖机无操作规程，未挂牌验收； 5. 宿舍区电箱电箱无漏电保护器，无检查记录，
