"01·22"福田区深圳会展中心场馆大型 维修改造项目死亡事故调查报告

2021年1月22日7时54分许,福田区福田街道辖区深圳会展中心场馆3楼发生一起事故,造成1人死亡。

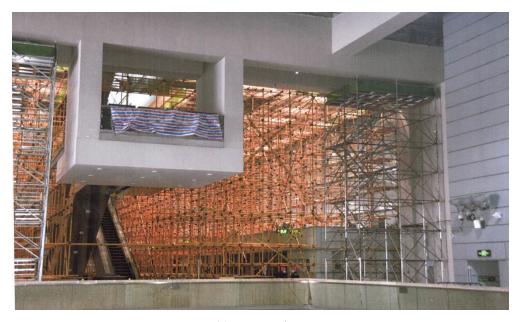
三楼平台状况

1、根据深圳市公安局福田分局刑警大队四中队的现场勘验检查笔录(勘查号 K4403040305002021010143),可确定事故的起坠点位于深圳会展中心场馆三楼平台南侧移动式操作平台的第四级楼梯与第五级楼梯连接处平台。移动式操作平台高10米,为金属材质,第四级楼梯与第五级楼梯连接处平台距地面垂直高度为6.7米,平台长0.9米,宽0.35米。平台东侧边缘处可见1枚灰尘减层鞋印,为根部,右脚,鞋尖朝东,鞋印拍照固定。平台东侧为脚手架钢管,平台与上方第一根钢管的距离为0.95米,距离上方第二根钢管的距离为1.41米。平台上方第一根与第二根钢管表面均有擦蹭痕迹。

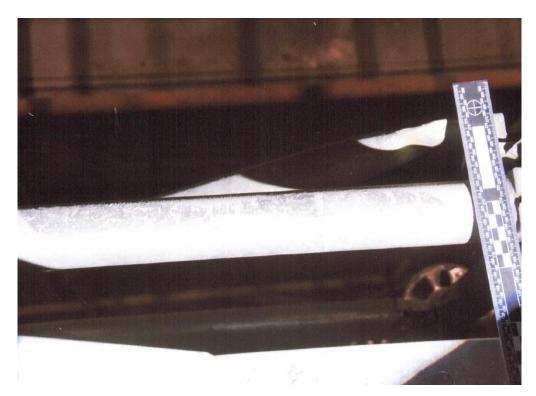
第四级楼梯与第五级楼梯连接处平台东侧上方护栏擦蹭痕迹 2、死者遗留在现场的安全帽、皮鞋及手套。

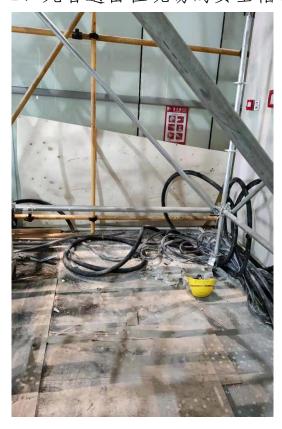
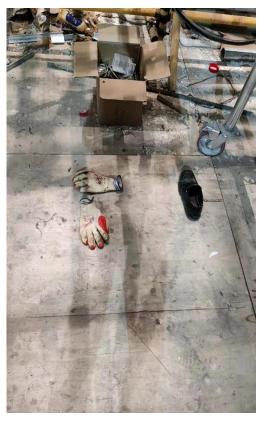
钱某波(死者)作为深圳精工达建筑劳务工程有限公司施工现场架子工班组的业务员,安全意识薄弱,在施工作业现场违规翻越移动式操作平台护栏,且未按规定使用劳动防护用品(事发时穿着皮鞋非防滑鞋)步入搭建好的脚手架上方区域。
