# **“04·05”福田区梅林生活中心死亡事故调查组**

## **“04·05”福田区梅林生活中心死亡事故 调查报告**

2021年4月5日11时10分许，福田区梅林街道梅村路一号梅林生活中心3楼发生一起事故，造成1人死亡。

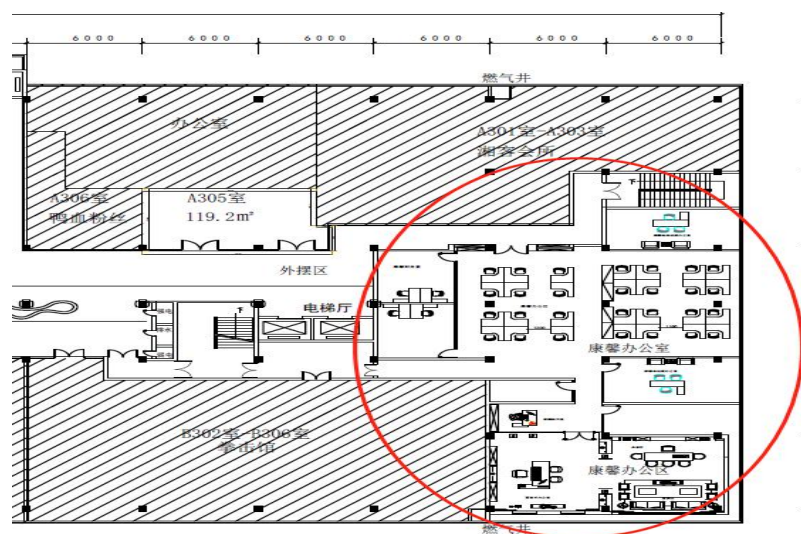
梅林生活中心3楼的部分区域(详见下图)，深圳市康馨养老事业投资发展有限公司与深圳市美丝实业有限公司解除租赁合同后只在2019年1月至9月缴纳了租金，至事发前在未缴纳租金的情况下却一直仍在办公使用。

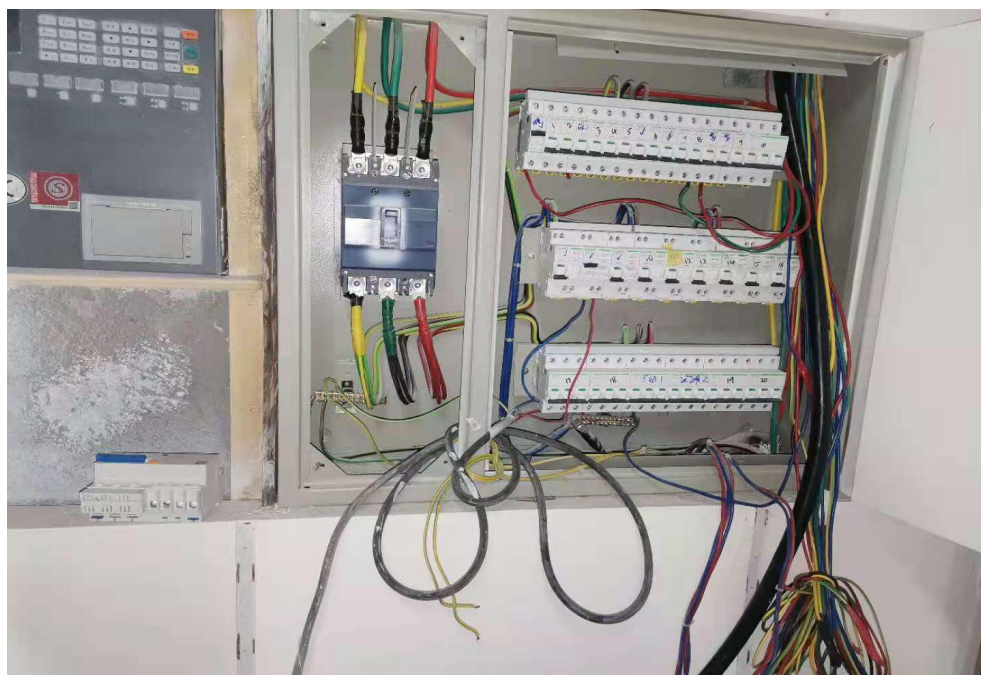
深圳市康馨养老事业投资发展有限公司原财务室内需要进行迁移的电箱

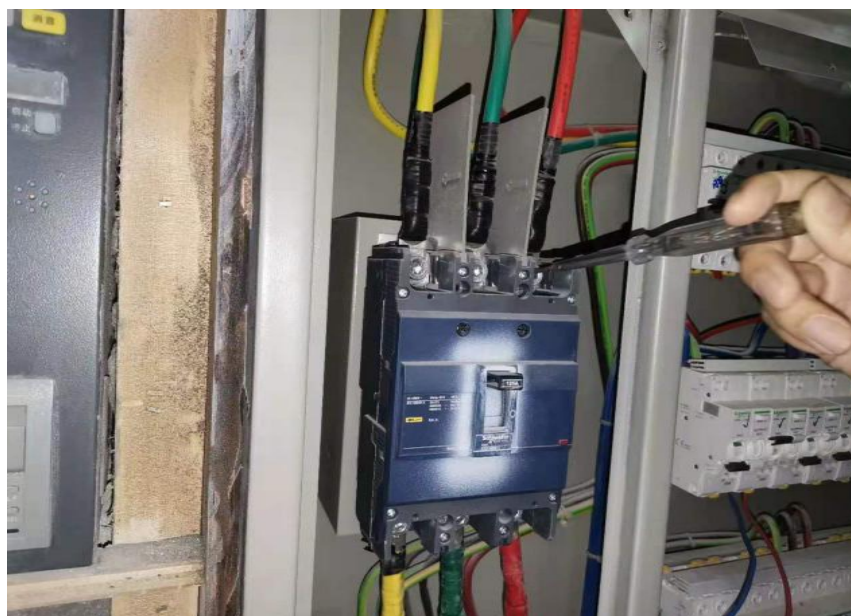
现场对开关箱进行检测，状态正常

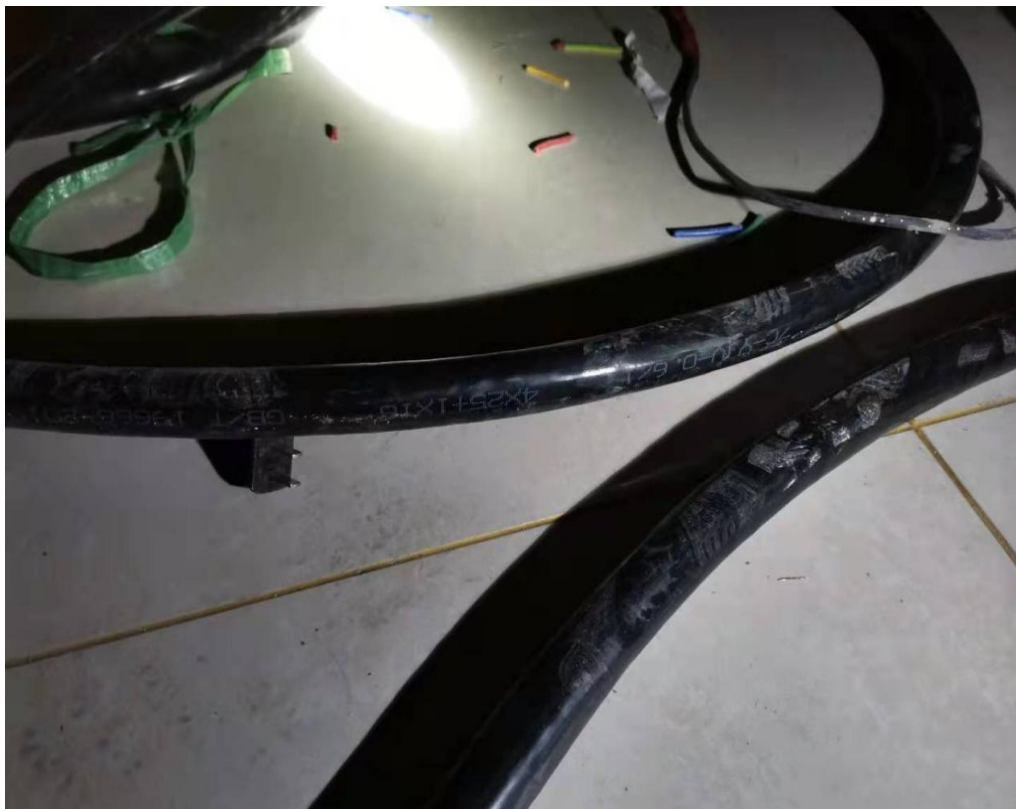
天花板内已铺设的电缆

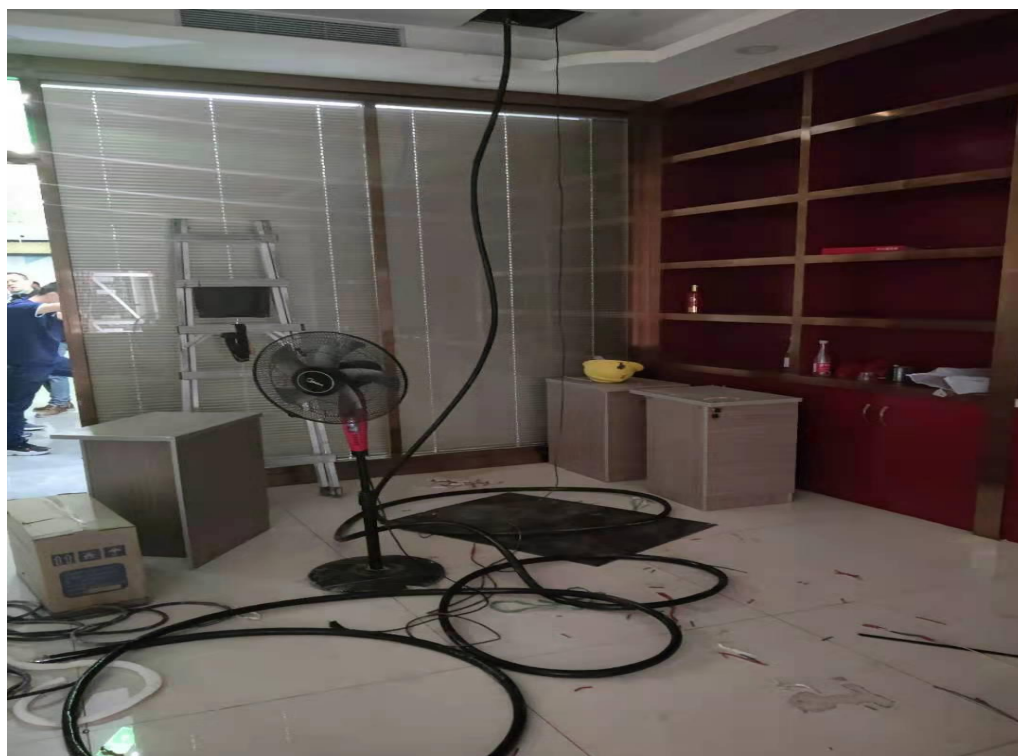
3 楼 A301-2 办公室内现场图：从室内吊顶天花进入口穿越的电缆线，现场电缆两头均未连接电源。

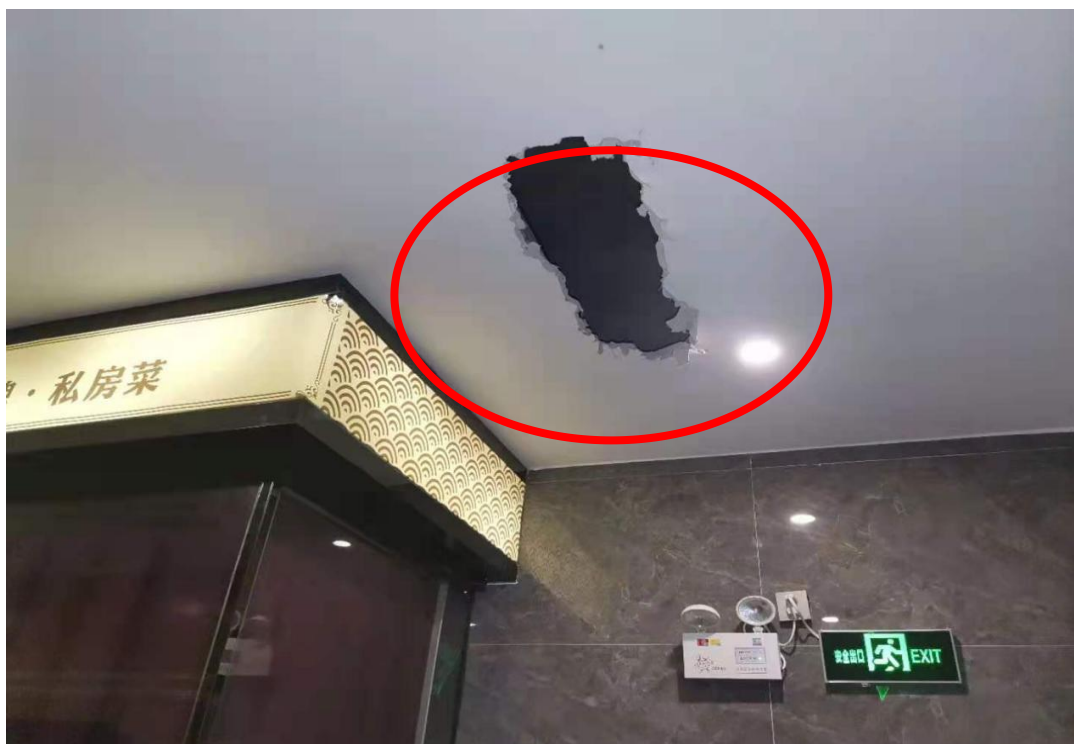
3 楼 A301-2 办公室门外现场图：此处为了救援临时开洞口，也是事发时死者所处位置（离地高度为 3.06 米，长 0.9 米，宽为 0.27 米）

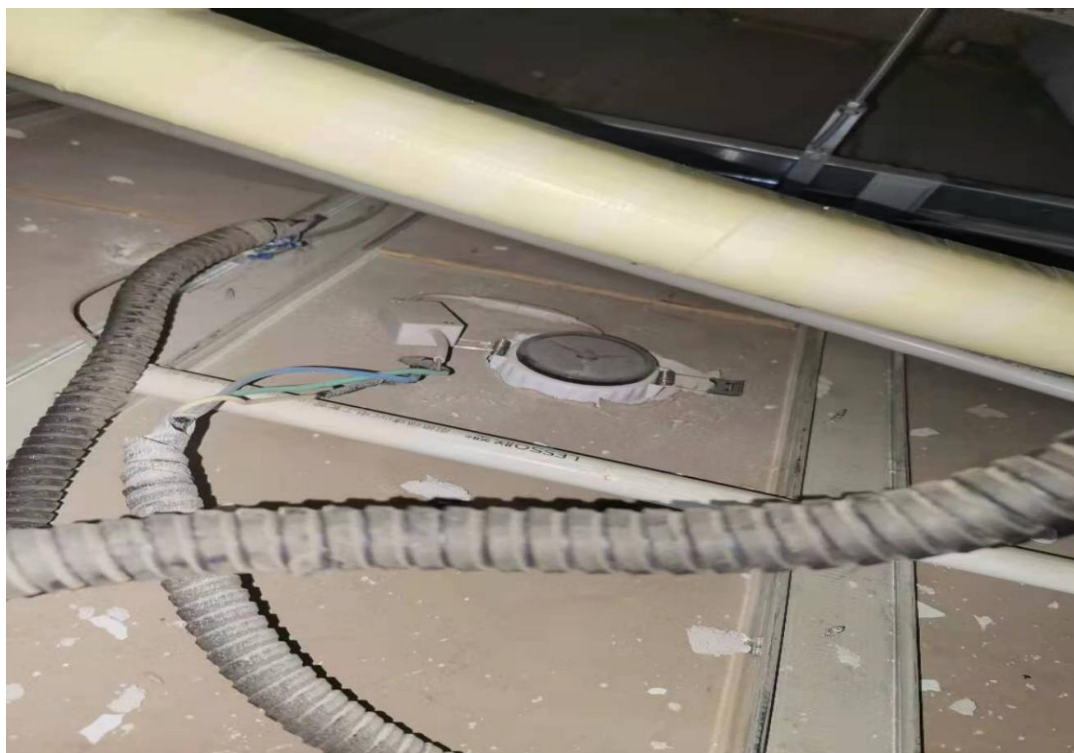
出事点天花板内有空调风机管、消防水管、电源线导管、支吊架、杆、角钢等其他众多杂物，进入天花板内必须匍匐才能移动。

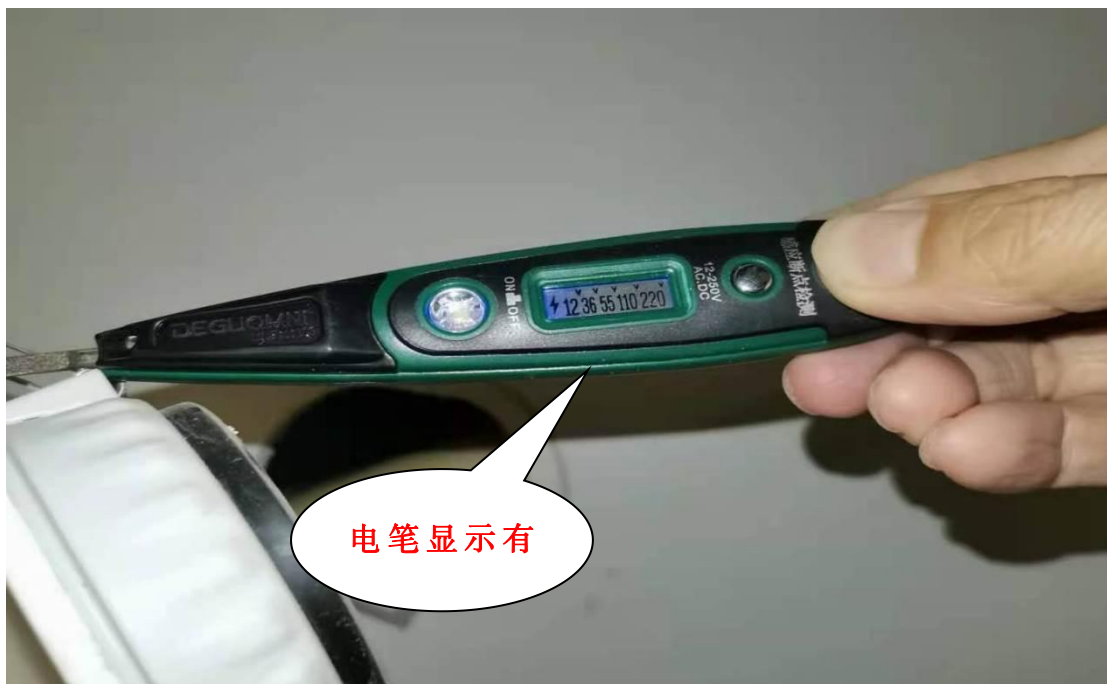
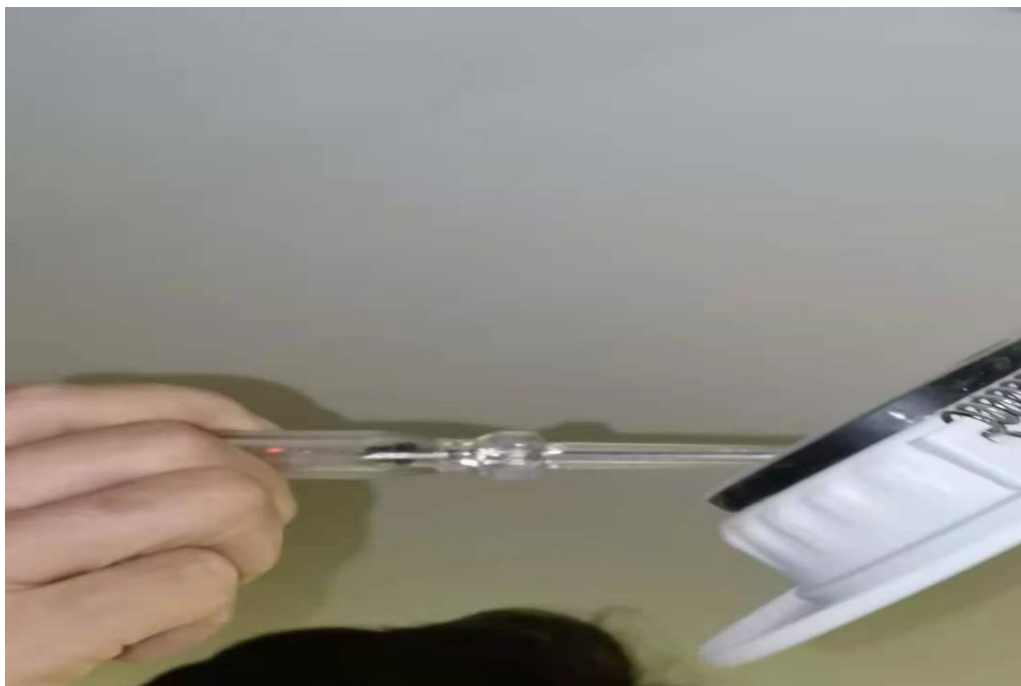
出事点现场检测到照明灯外壳带电，用数字测电笔显示照明灯金属

外壳电压为 110V。

（二）深圳市永邦商业服务有限公司作为物业管理单位，要认真落实企业安全生产主体责任，一是立即对公共区域内照明灯具进行全面排查，消除安全隐患；二是要进一步加强小散工程和零星作业的管理力度，抓实、抓严、抓细作
