## **“06·09”福田区深业上城南区（国际消费电子交易展示中心）死亡事故调查报告**

2021年6月9日14时37分许，福田区华富街道笋岗西路的深业上城南区国际消费电子交易展示中心（简称为“深业上城 CEEC”）发生一起事故，造成1人死亡。

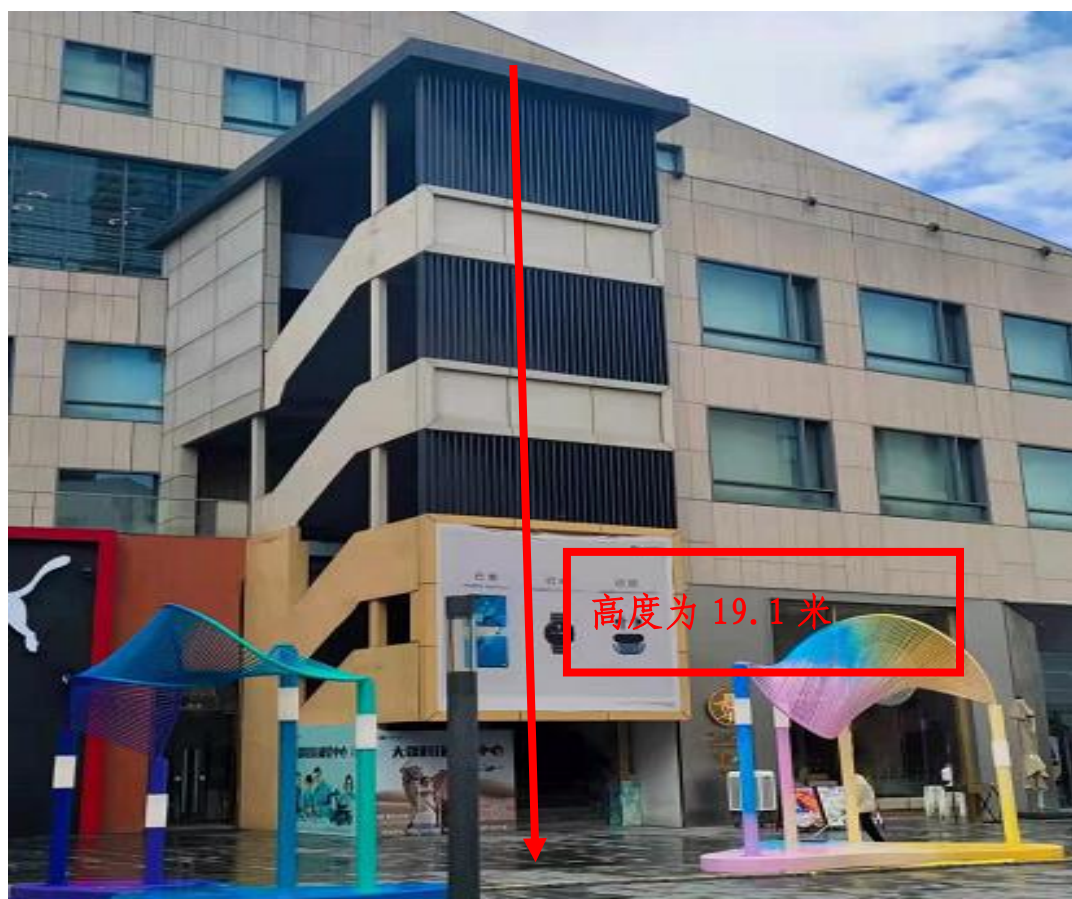
深业上城 CEEC6 楼钢梯平台距 3 楼地面高度为 19.1 米。

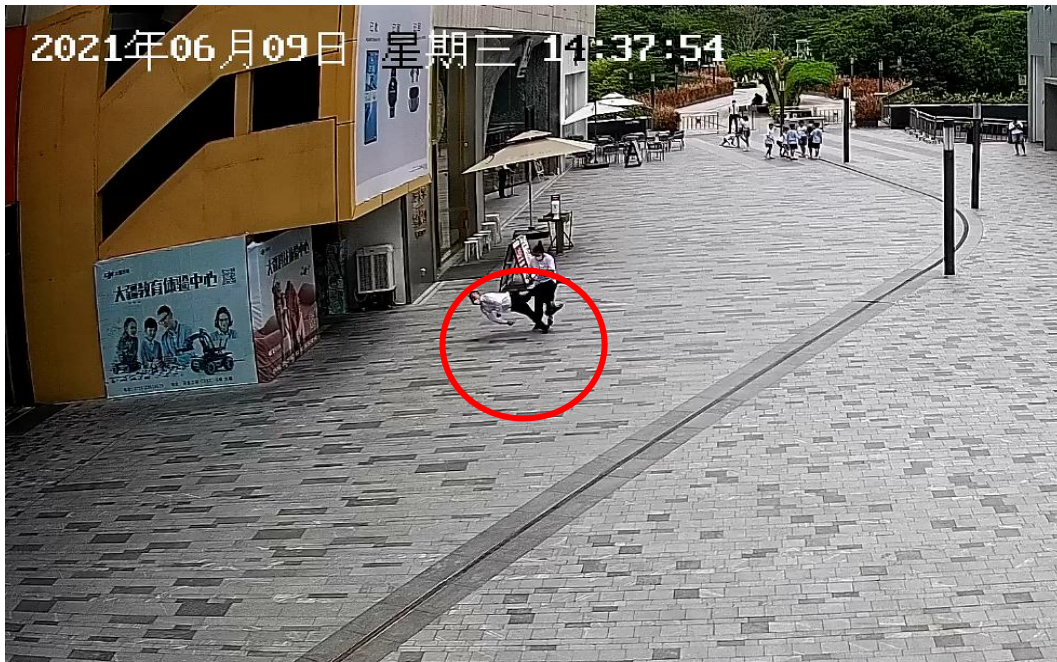
龙某坠落地面监控视频截图（身上无任何安全防护用品）。

管理部 CEEC 属地主管，安全意识淡薄，在高空作业时违反安全生产规章制度和安全操作规程，未按规定佩戴、使用安全帽、防滑鞋等劳动防护用品。

（一）深业商业管理（深圳）有限公司应严格落实企业安全生产主体责任，吸取事故教训，切实履行企业的安全生产主体责任，一是要切实加强现场管理安全，堵塞安全漏洞，针对高处作业现场，应做好安全防护措施，或使用高空作业车辆进行作业，全力保障作业人员的生命安全。二是要加强对管理人员、作业人员的岗前培训和日常安全教育培训工作，提高管理人员、作业人员的安全防范意识、自我保护意识和安全作业技能，从源头上严格监督、教育管理人员和从业人员按照规定要求在作业过程中佩戴、使用劳动防护用品，杜绝类似事故再次发生。
