# **“06·28” 福田区京隆苑小区死亡事故调查组**

## **“06·28” 福田区京隆苑小区死亡事故 调查报告**

2021 年 6 月 28 日 14 时 30 分许，福田区福保街道福强路 2237 号京隆苑小区 31 栋地下车库内发生一起事故，造成 1 人死亡。

深圳供电局有限公司福田供电局 2021 年通电易项目。

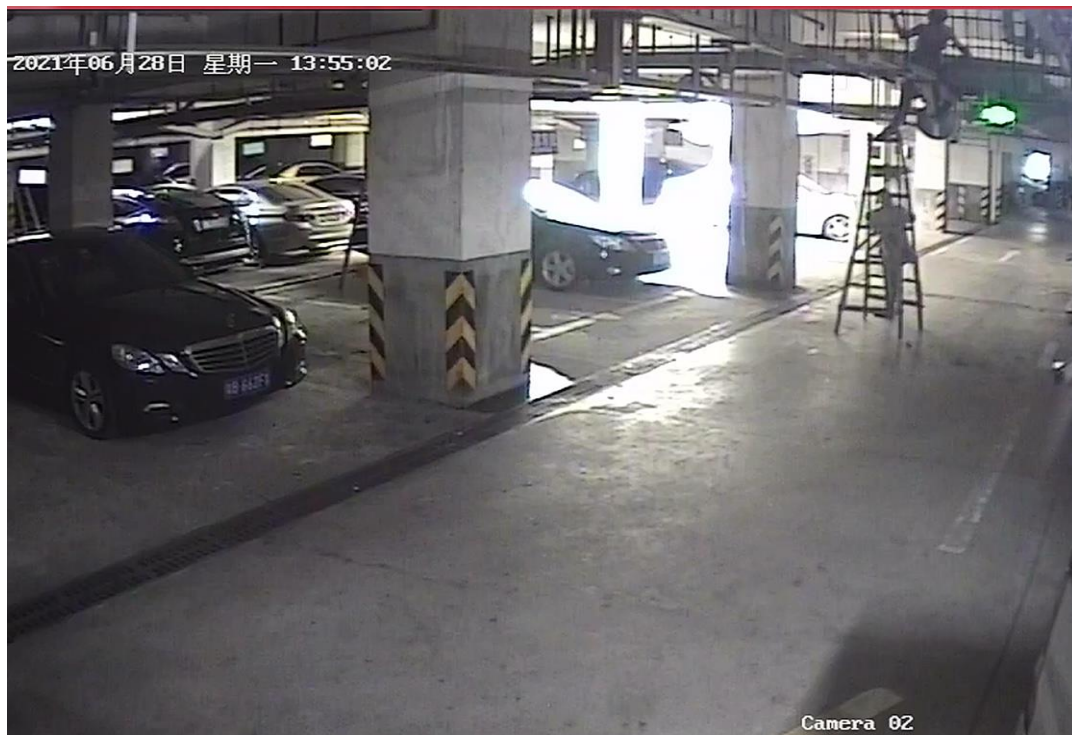
6月28日上午9时许，施工作业人员到达现场后进行电缆铺设、放槽工作。监控显示：下午14时30分，外聘工人郑某峰从消防管网龙骨上下往梯子过程中发生触电。

事发时监控视频截图

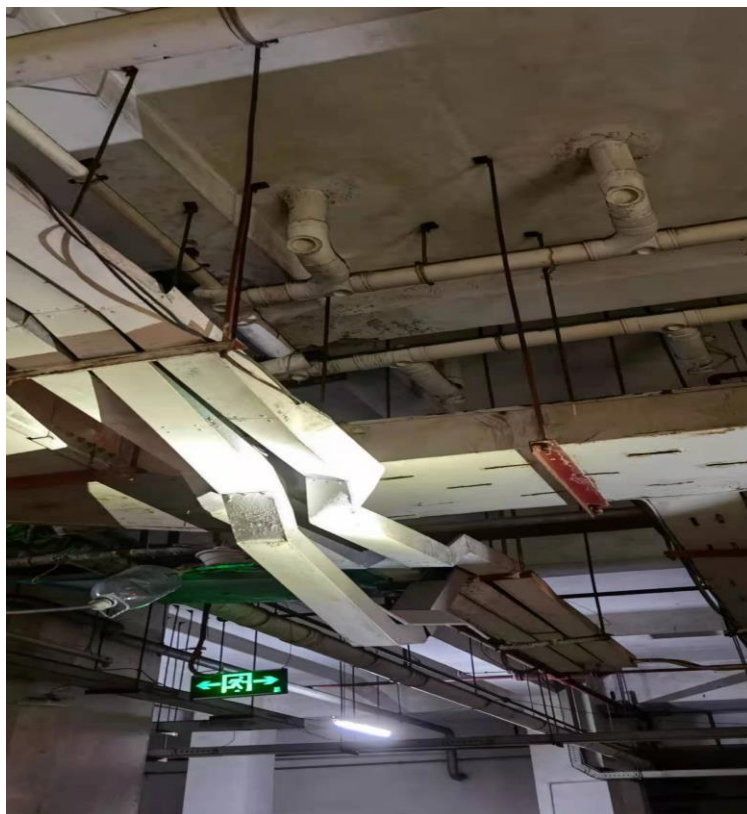
顶部线槽状况，线槽底部距离地面为 2.78 米

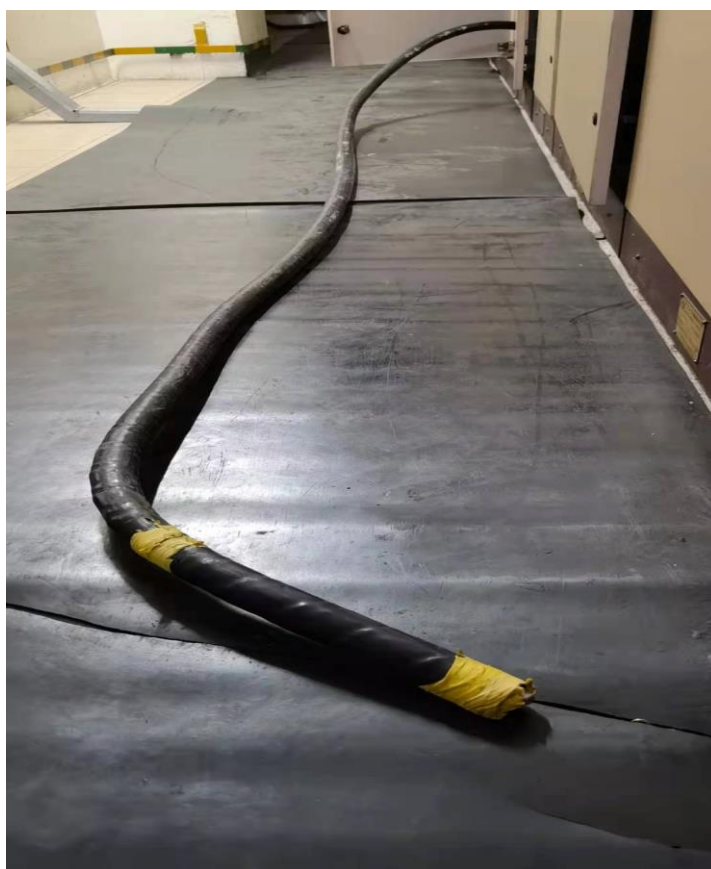
现场进行铺设的电缆（尚未与电箱接驳）

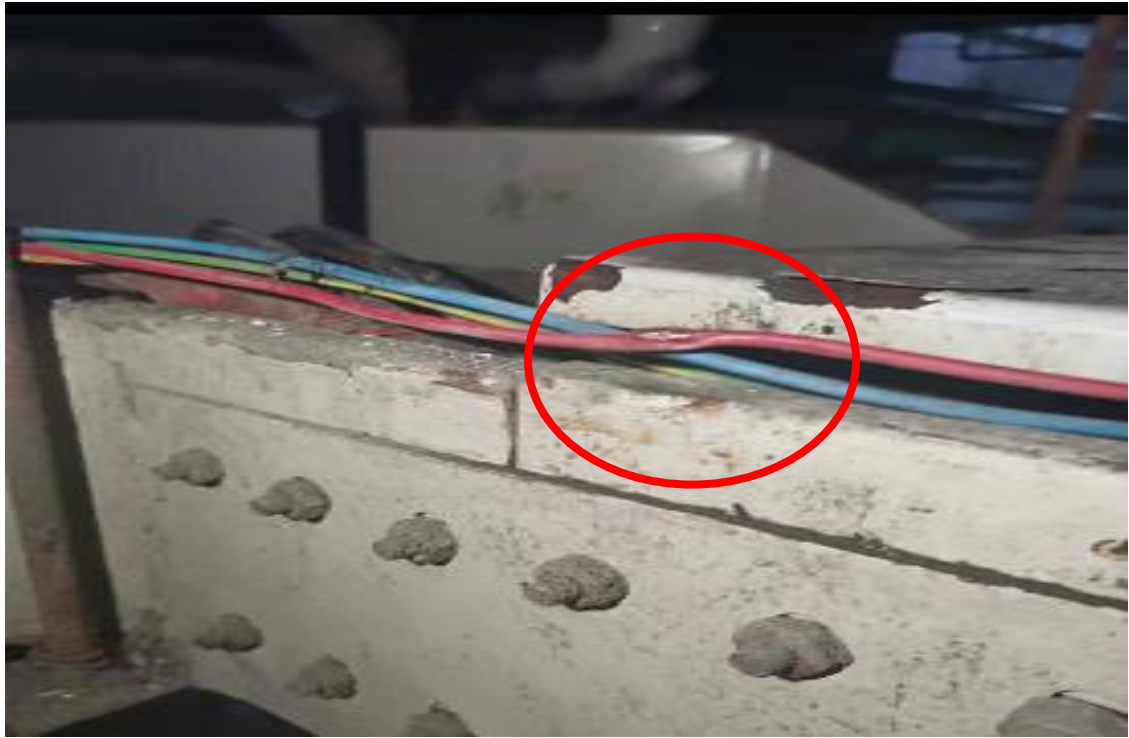
消防管网龙骨上的电缆槽内发现一根红色的电线（4 平方毫米），该电线为火线，表皮有破损。

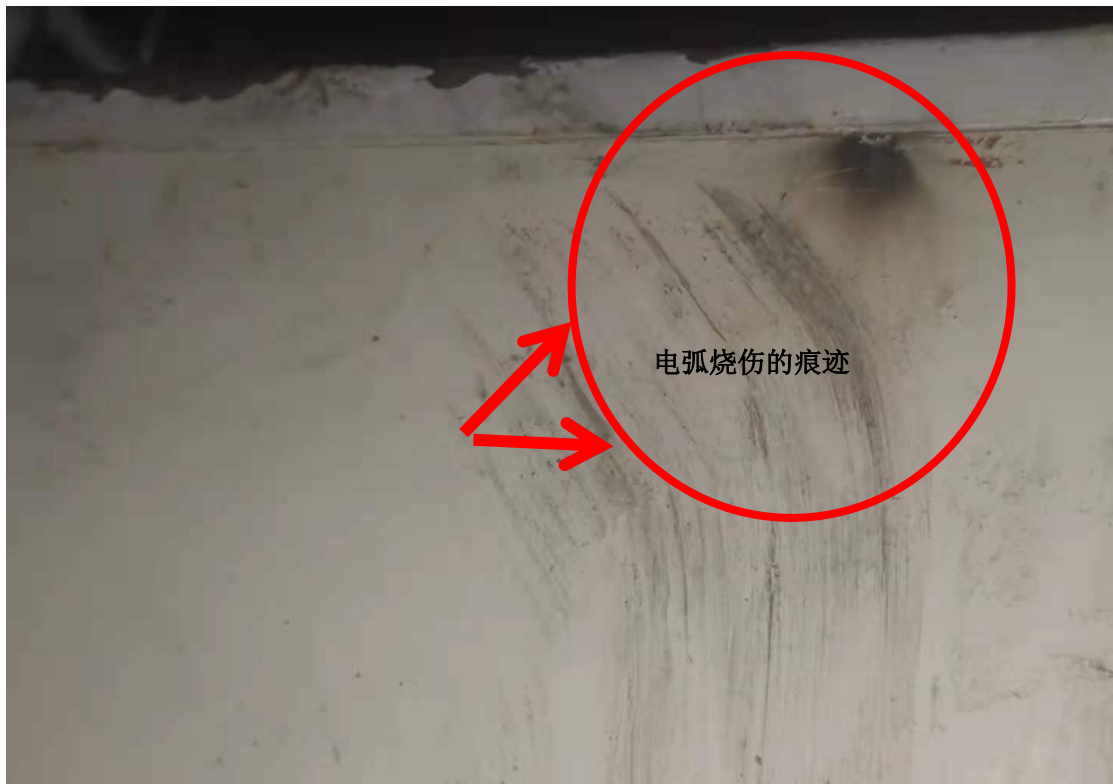
电缆槽盖板边上发现电弧烧伤的痕迹

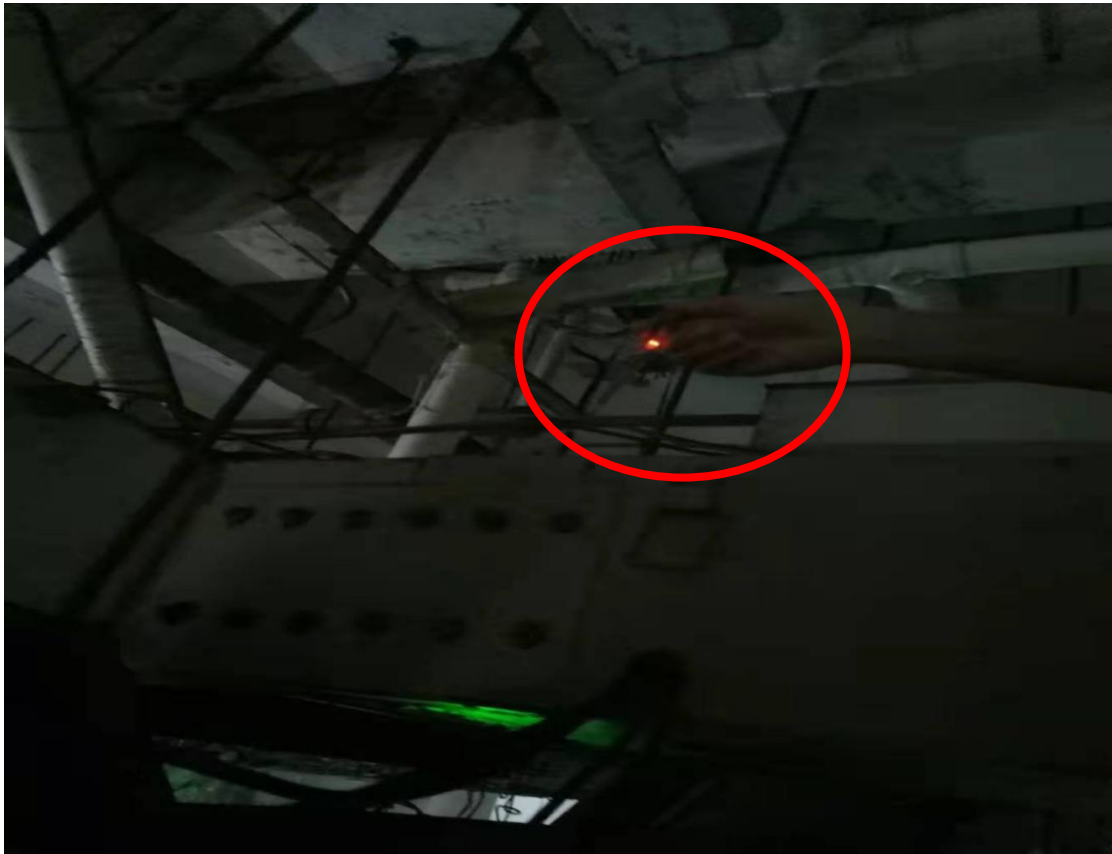
经通电测试，破损电源线破损处测得 220V 的电压。
