# "09·18"福田区印力中心死亡事故调查组

# "09·18"福田区印力中心死亡事故 调查报告

2021年9月18日0时55分许,福田区香蜜湖街道辖区农林路印力中心三楼发生一起事故,造成1人死亡。

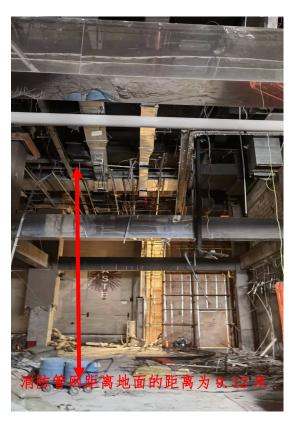
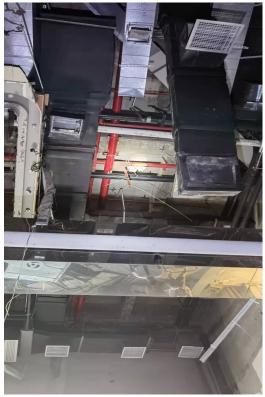
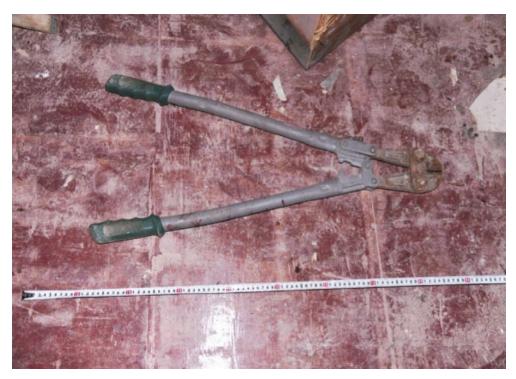
福田区印力中心三楼的深圳市拾味馆餐饮管理有限公司(拾味馆)拆除管网距离地面的距离为9.12米。

根据事发现场的状况及工友的情况说明,不排除张某远在风管上作业,解挂安全带移动位置时发生了高坠。
