“10·21”福田区侨香村死亡事故调查组

“10·21”福田区侨香村死亡事故调查报告

福田区第七期优质饮用水入户工程（第五批）施工总承包工程。

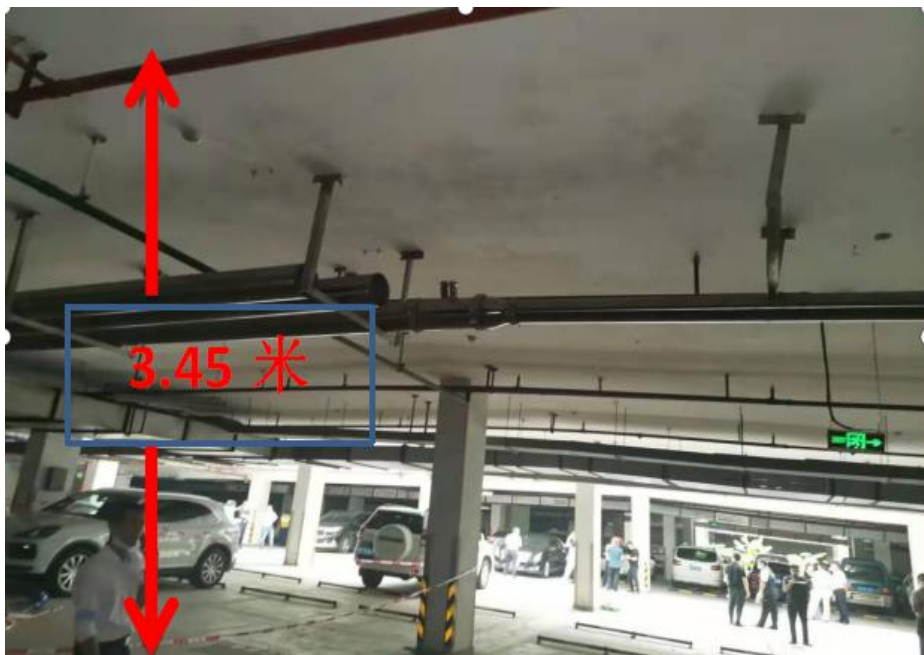
(图一) 地下车库事发现场，天花距地面高度为 3.45 米

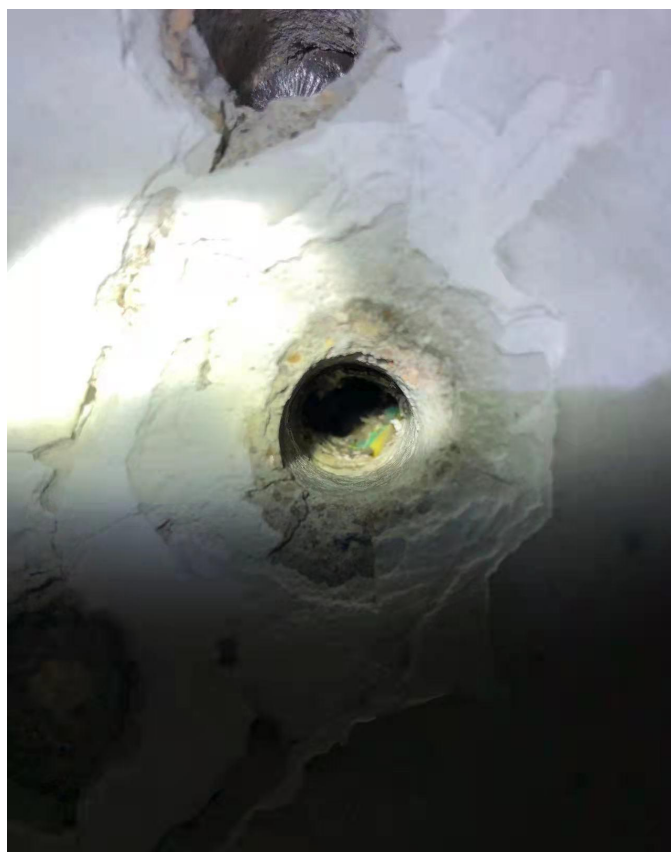
(图二) 地下车库的天花钻孔内显示伤及的预埋照明线路

2、设计单位深圳市利源水务设计咨询有限公司，设计出具的“福田区第七期优质饮用水入户工程（第五批）项目”“平面走向图”中未对侨香村地下停车库顶板电气线路走向进行标注或标识，导致在安装水管吊架打膨胀螺丝施工过程中伤及预埋照明线路，对事故的发生负有间接责任。

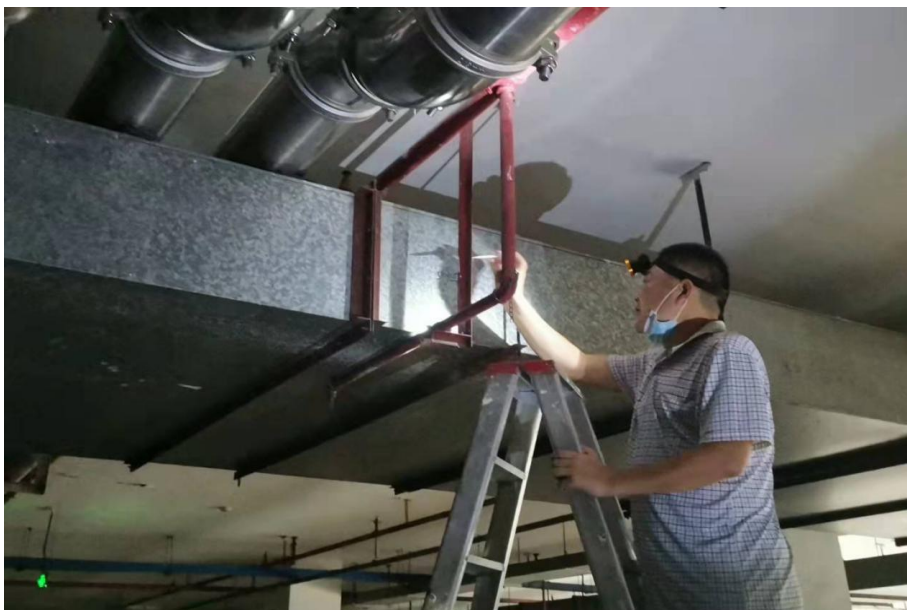
(图三) 现场检测，金属支架未发现带电现象。

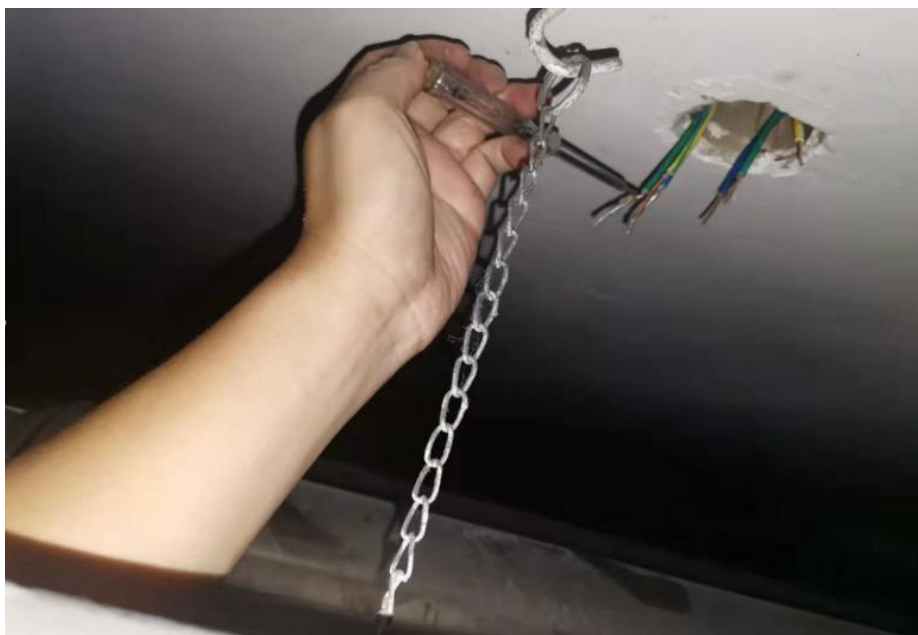
(图四) 地下车库照明灯用电线，有六根电源线线头铜芯裸露。

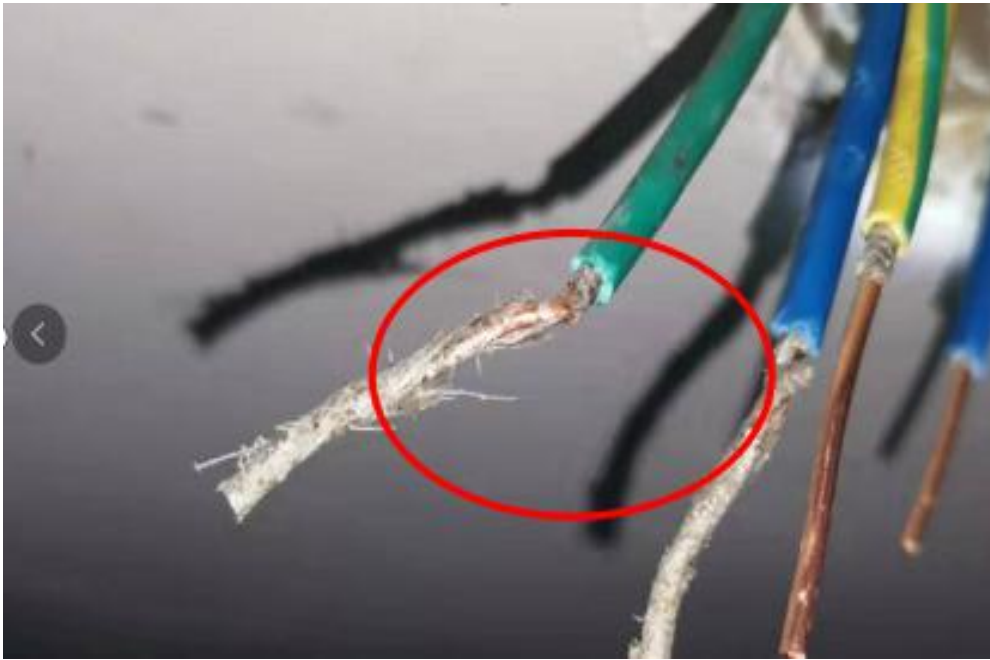
(图五) 现场绿色电源线头裸露呈现烧熔现象。

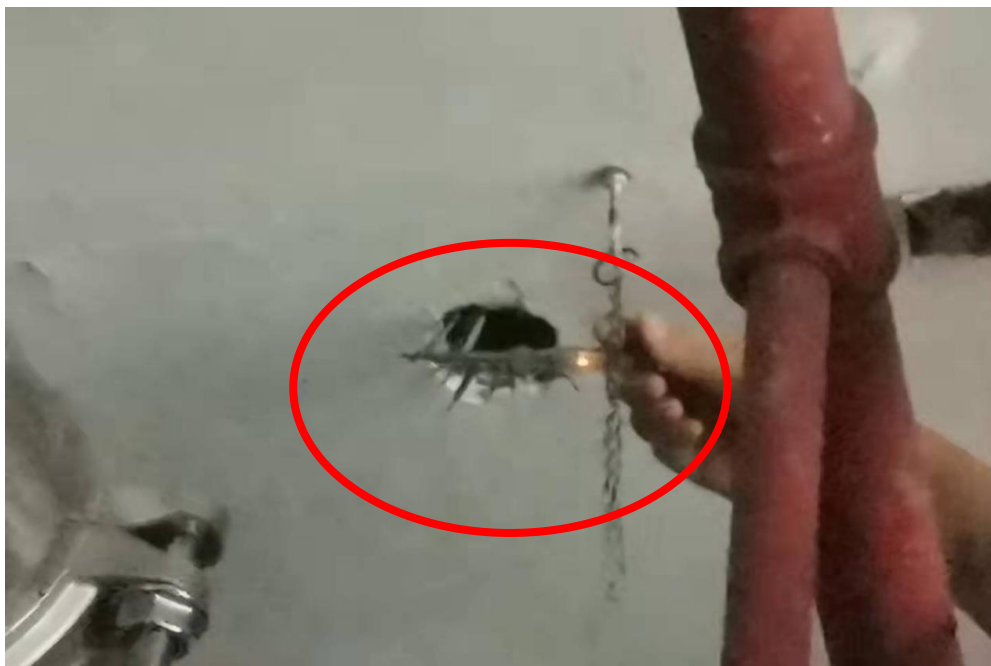
(图六) 现场测量绿色电源线存在带电现象。

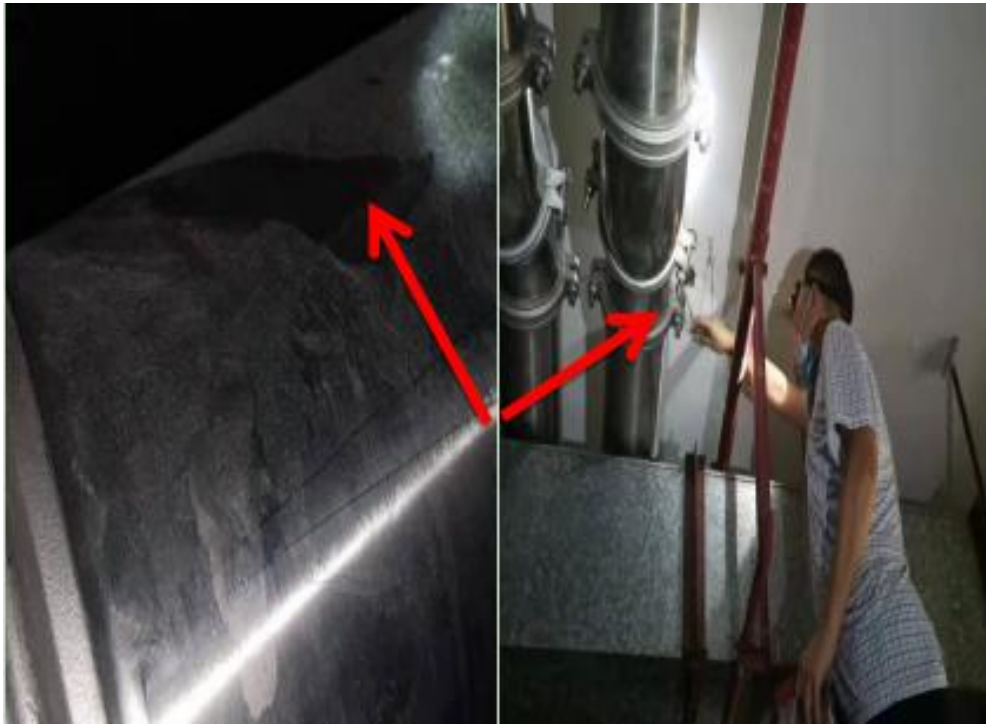
(图七) 事发点处有新的摩擦和高温烧过的痕迹。

一是作业人员在涉电检修作业时, 身体裸露部位与带电电源线铜芯裸露处铺设的水管发生接触时形成完整回路通电, 导致触电; 二是作业人员从事涉电作业时, 未穿戴配备劳动防护用品 (绝缘手套); 三是地下车库的地面到顶部的高度为 3.45 米, 属于高空作业范畴, 作业人员高处作业时未使用劳动防护用品 (安全带)。

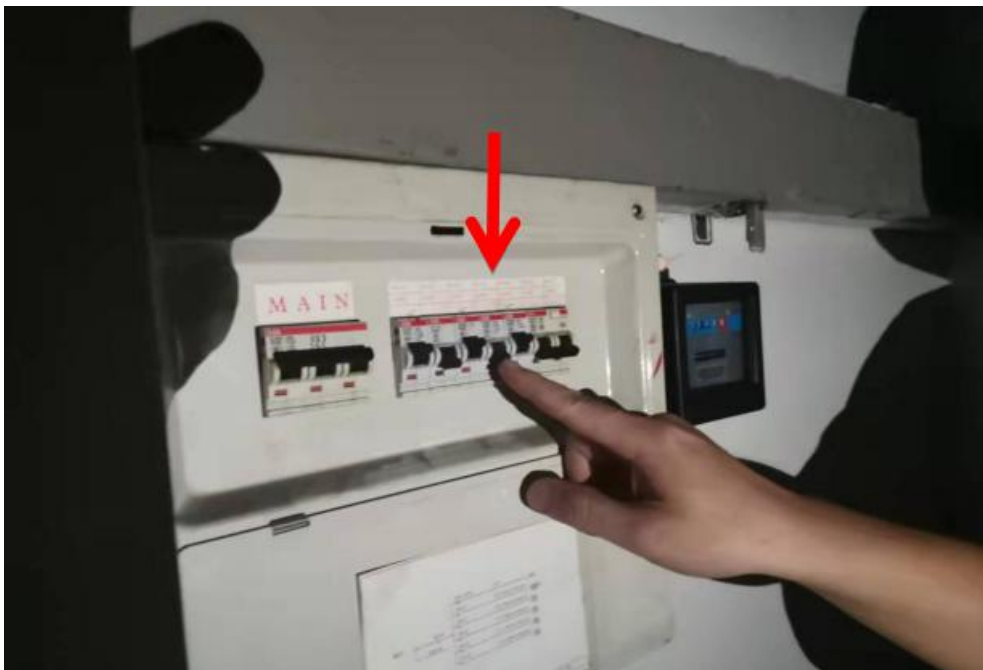
(图八) 经过现场勘查确认，事发现场绿色电源线与该组电源开关连接。

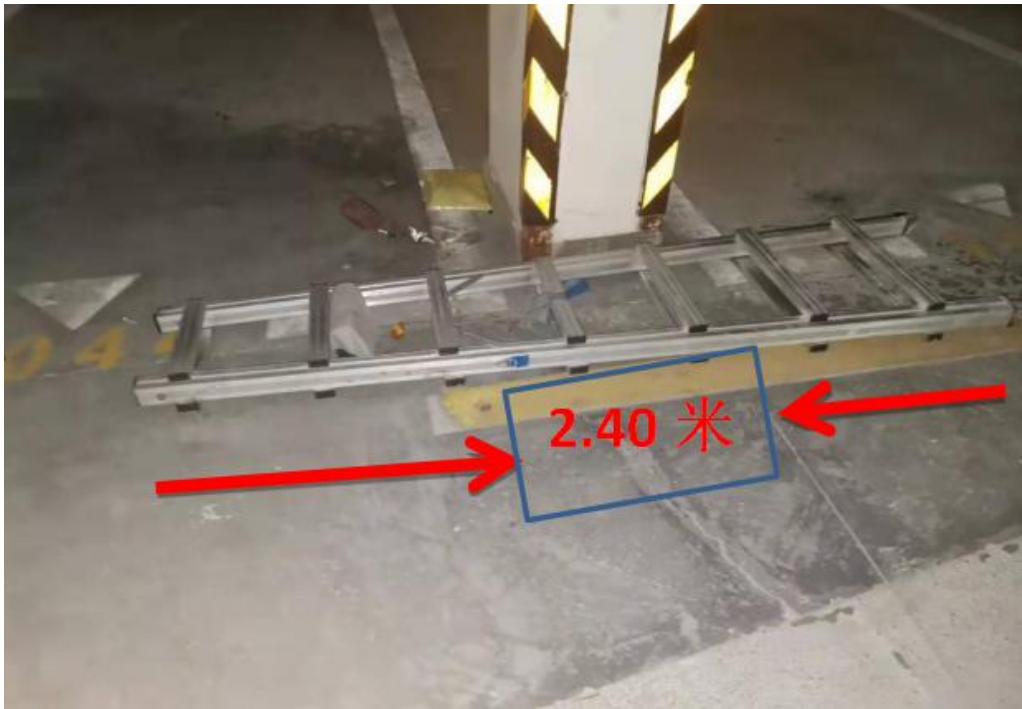
(图九) 事发时李某露使用的铝合金梯 (长度为 2.4 米)
