# **“12·21”福田区人民小学项目死亡事故调查组**

## **“12·21”福田区人民小学项目 死亡事故调查报告**

2021年12月21日20时30分许，位于福田区莲花街道辖区景田南路与景田南五街交汇处的福田区人民小学项目工地发生一起事故，造成1人死亡。

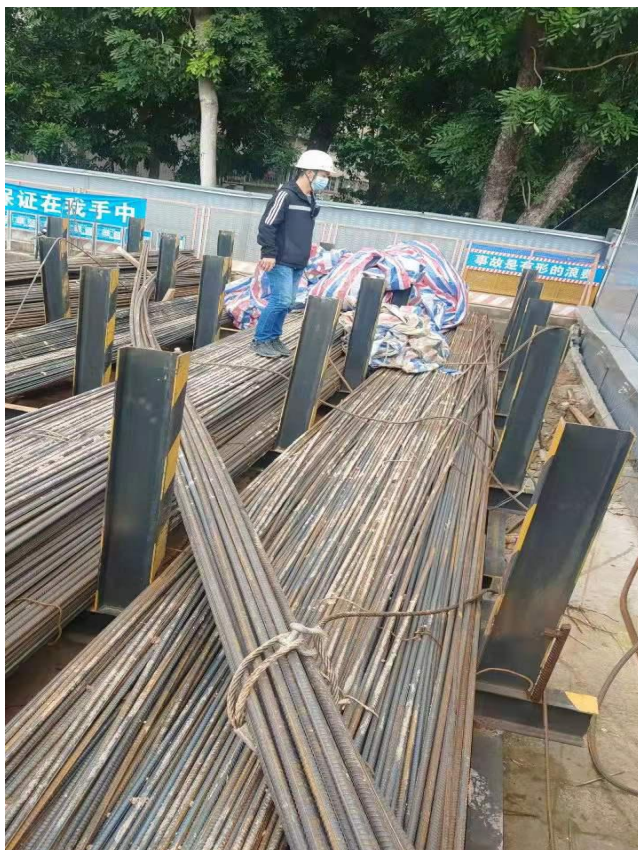
#### 4、加工场原材钢筋储存工字钢架体

（3）散件钢筋端部未进行绑扎，吊装过程中散件部位受到阻挡。

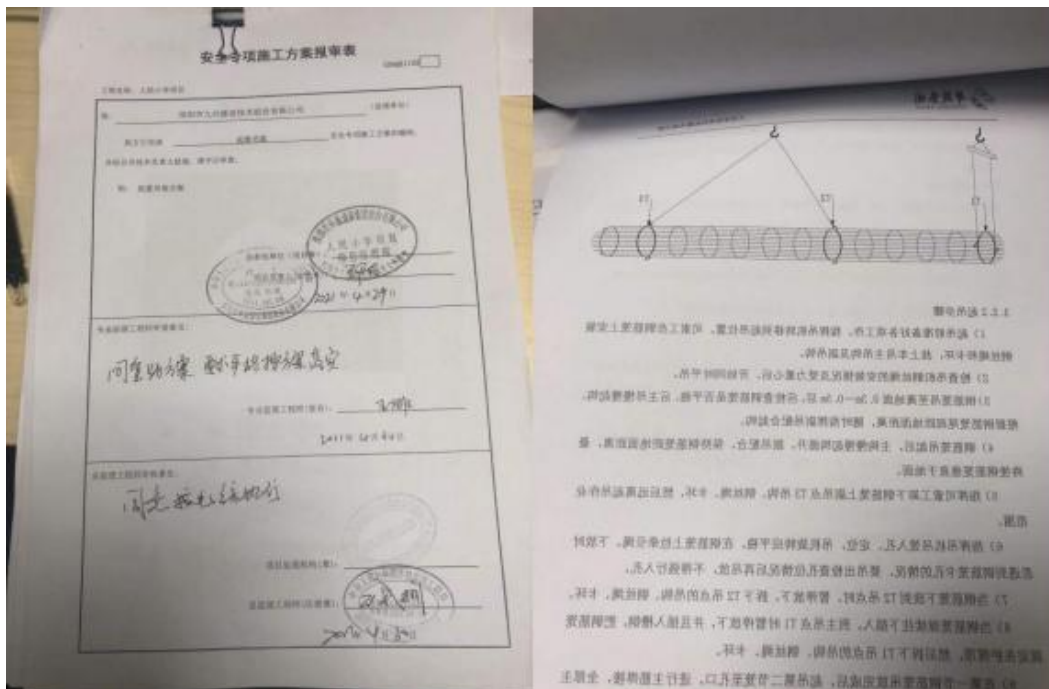
《人民小学项目起重吊装方案》编制、审核、审批流程齐全，并经监理单位审批通过。但方案未包含原材场内转运相关内容。
