“3·25”福源花园死亡事故调查组

“3·25”福源花园死亡事故调查报告

2018年3月25日15时36分，接福田区总值班室电话通知：在福田区福保街道办事处辖区槟榔道18号福源花园东海苑902室发生一起高坠事故，造成1人死亡。

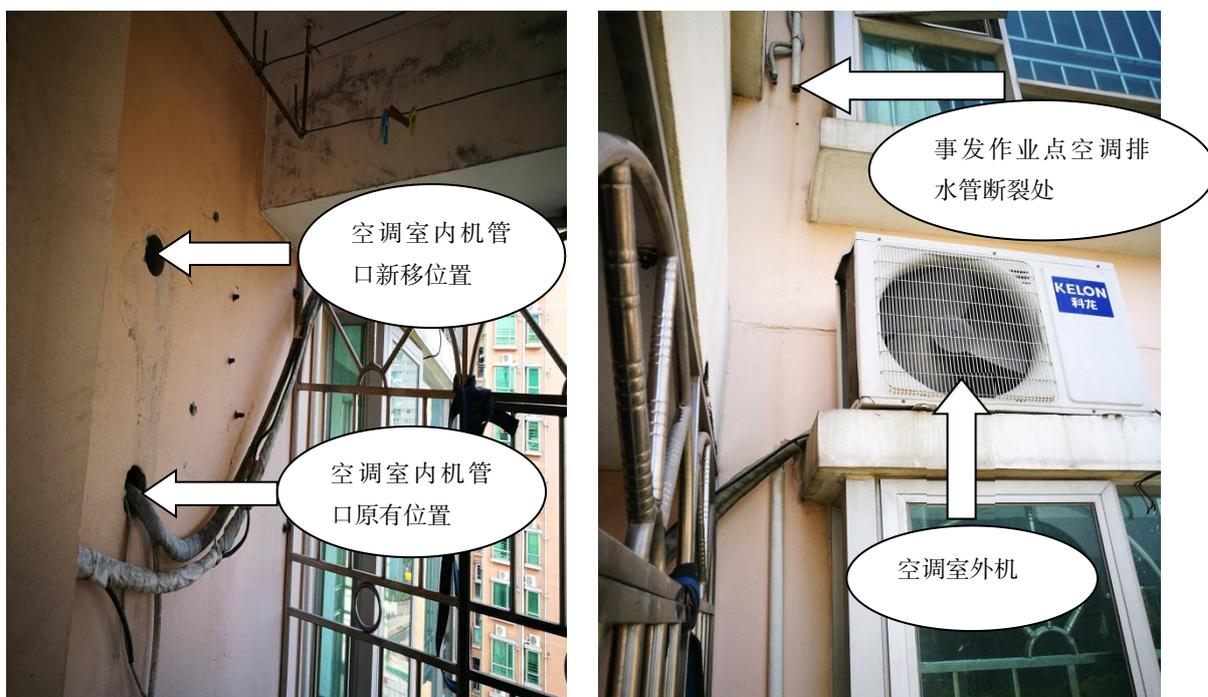
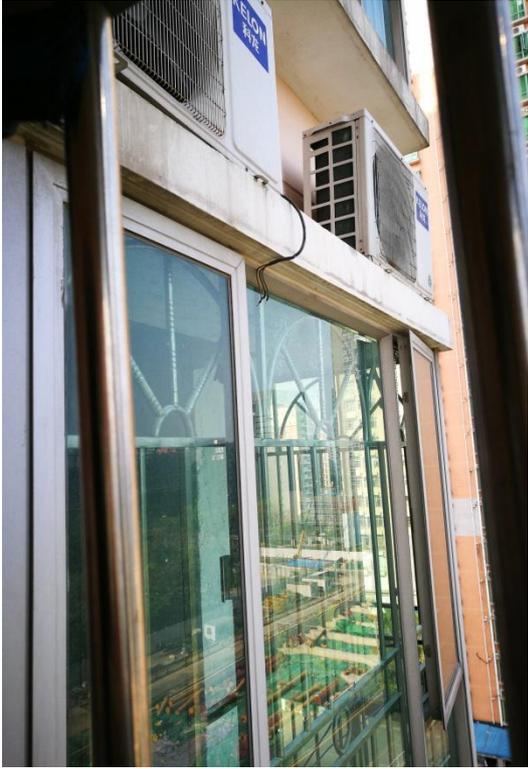
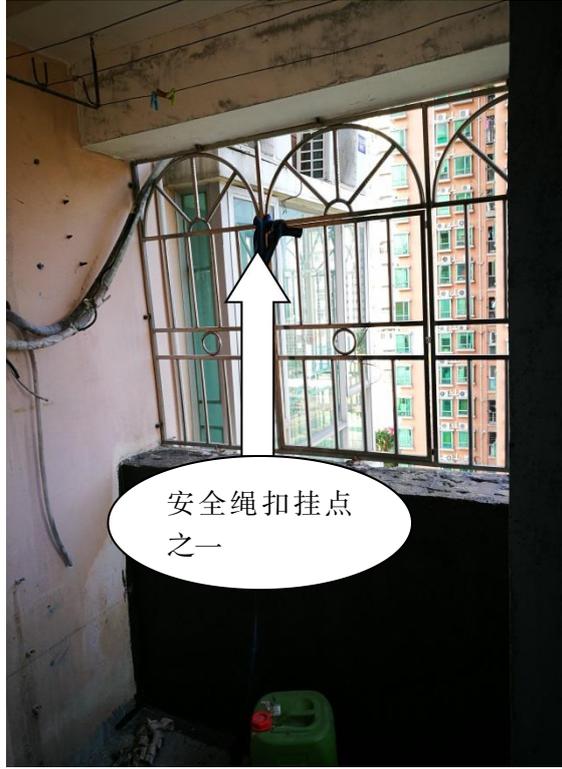
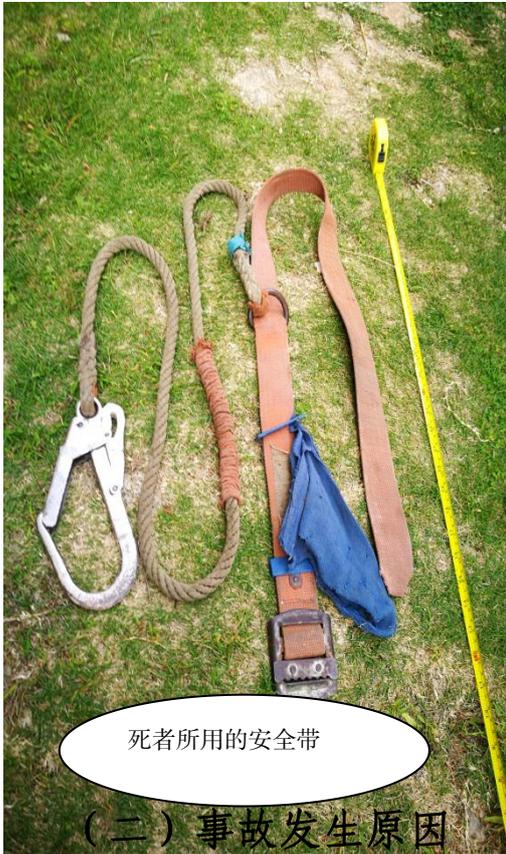
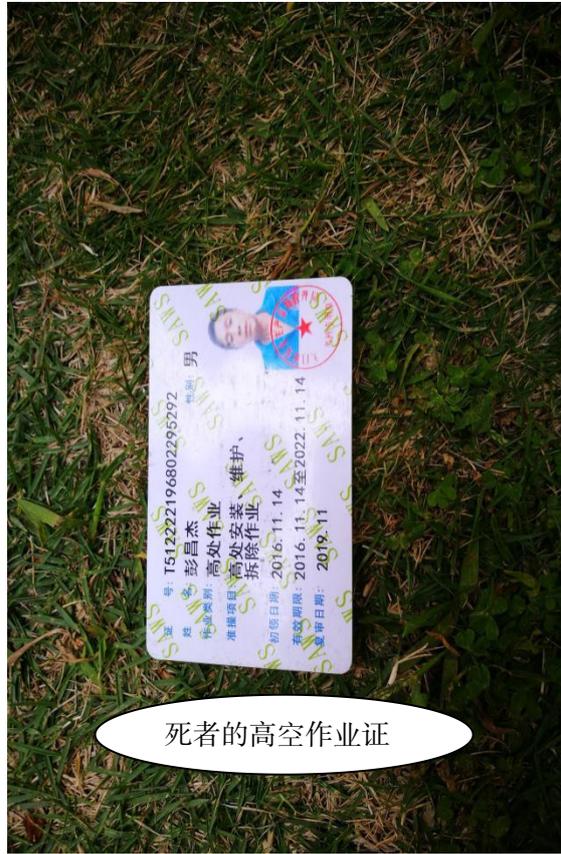
（一）现场勘查情况。

彭某杰（死者）在窗户外面进行高空作业时，佩戴使用不符合国家标准的安全带，且安全绳扣挂点不正确。
