# **“9·04”新浩壹都大厦死亡事故调查组**

## **“9·04”新浩壹都大厦死亡事故调查报告**

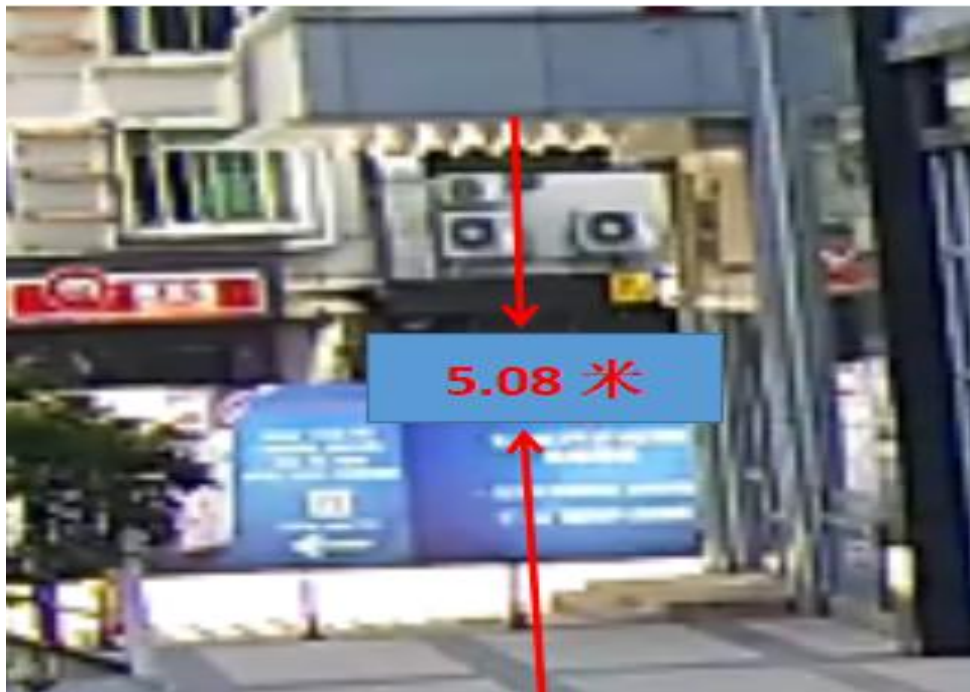
雨棚离地高度为 5.08 米

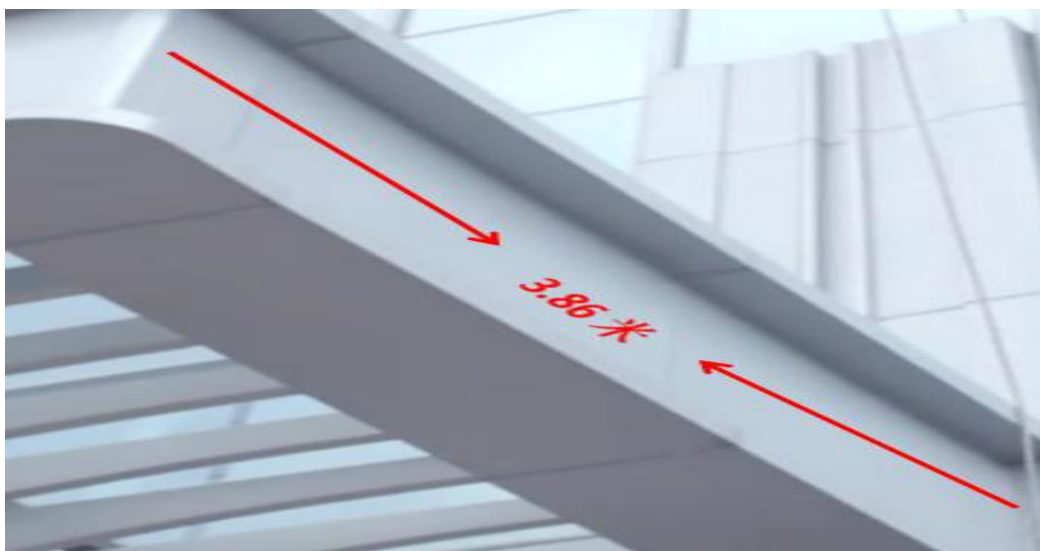
雨棚沿边的长度为 3.86 米

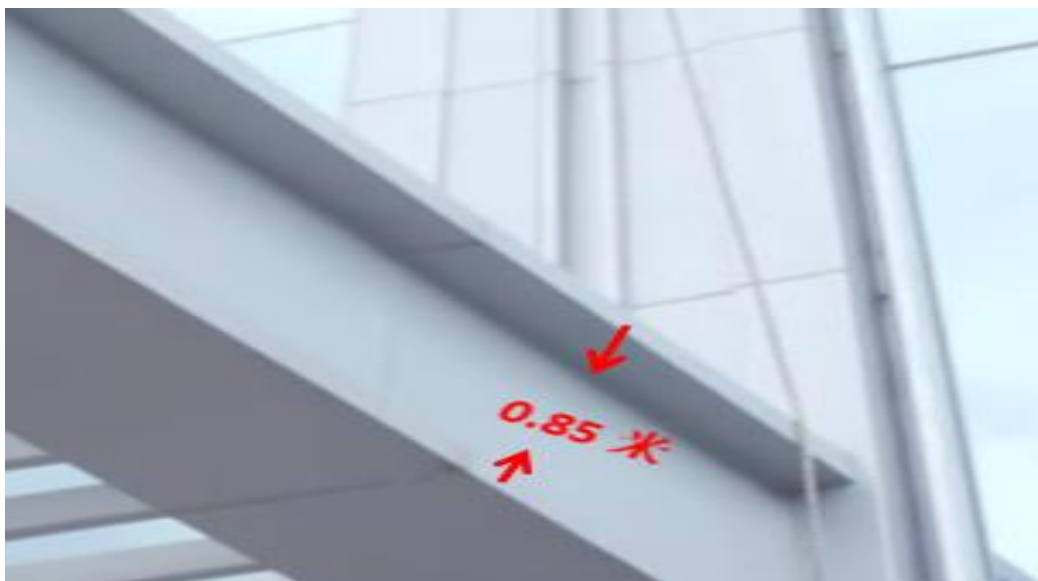
雨棚沿边的宽度为 0.85 米

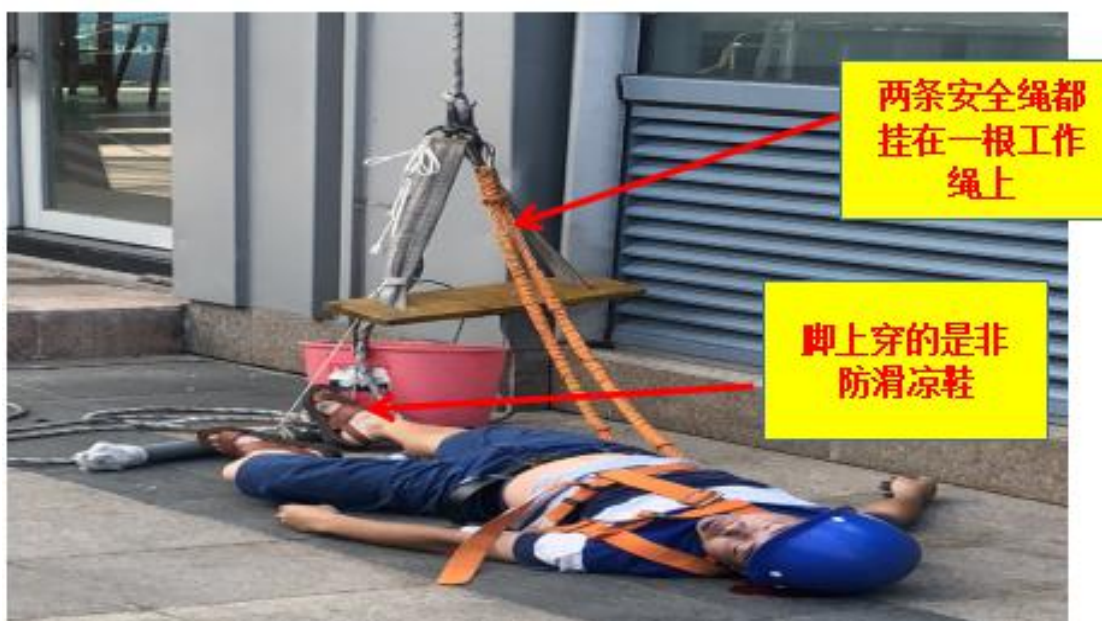
图片显示：事发现场只有一条工作绳（无生命绳），涉事工人身上安全带的安全绳违规扣系在工作绳上；另脚上穿的是凉鞋，并非防滑软底鞋。

在高空作业施工结束后，作业人员从二楼雨棚往地面降落的过程中，违反操作规程，只使用一条工作绳，未使用安全绳，且安全带上的安全绳违规系挂在工作绳上，未与生命绳单独系挂，也未使用制锁器。

作业人员在高空作业结束后，利用座板式单人吊具从二楼雨棚往地面降落的过程中，违反操作规程，只使用一条工作绳，未使用安全绳，且安全带上的安全绳违规系挂在工作绳上，未与生命绳单独系挂，也未使用制锁器，致使发生高坠时，安全绳失去应有的保护作用。

（一）北京江河幕墙系统工程有限公司要认真吸取事故教训，特别是幕墙维保高空作业时要严格遵守高空作业规程，加强对作业人员安全教育培训，提高作业人员安全隐患风险防范意识；同时在进行悬吊作业时，要按规定为作业人员配备必要的专业安全监督员，有效进行安全作业监控，防

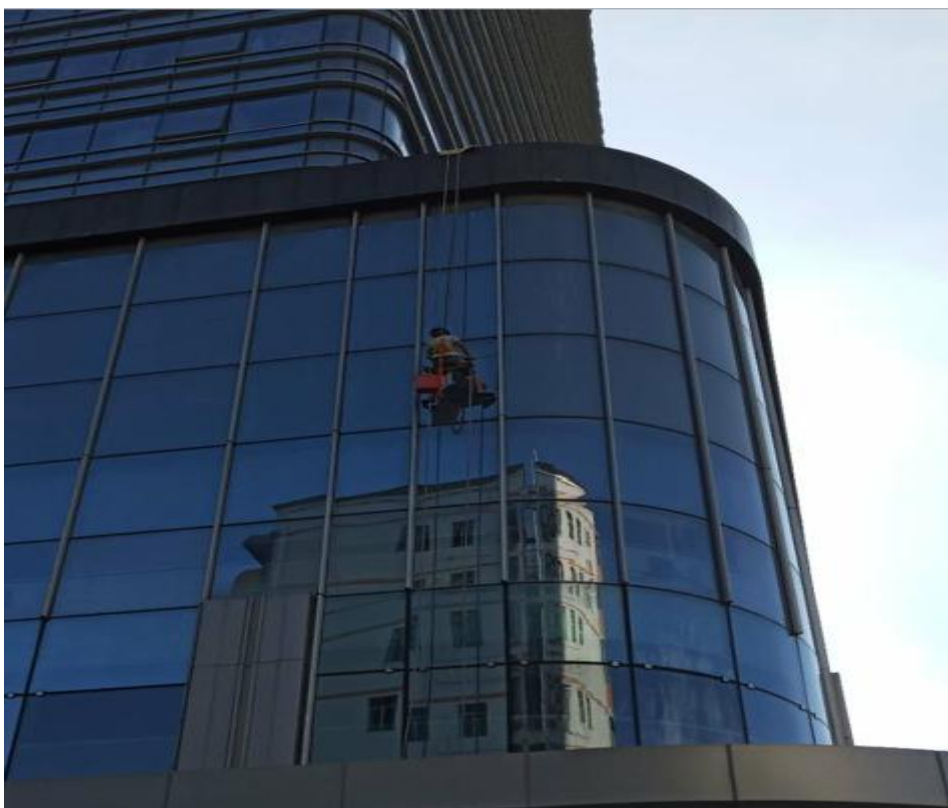
事发当天上午高空作业的工作场景（除工人鞋子外，其他情形符合高空作业要求）

高空作业过程中，现场监管人员未对作业人员穿着非防滑鞋（穿凉鞋）的行为进行制止；且未按规定配备两名安全监管人员，现场只在绳索系扣点处设有一名安全监管人员，未在地面按要求设立安全监管人员。高空作业结束后，现场

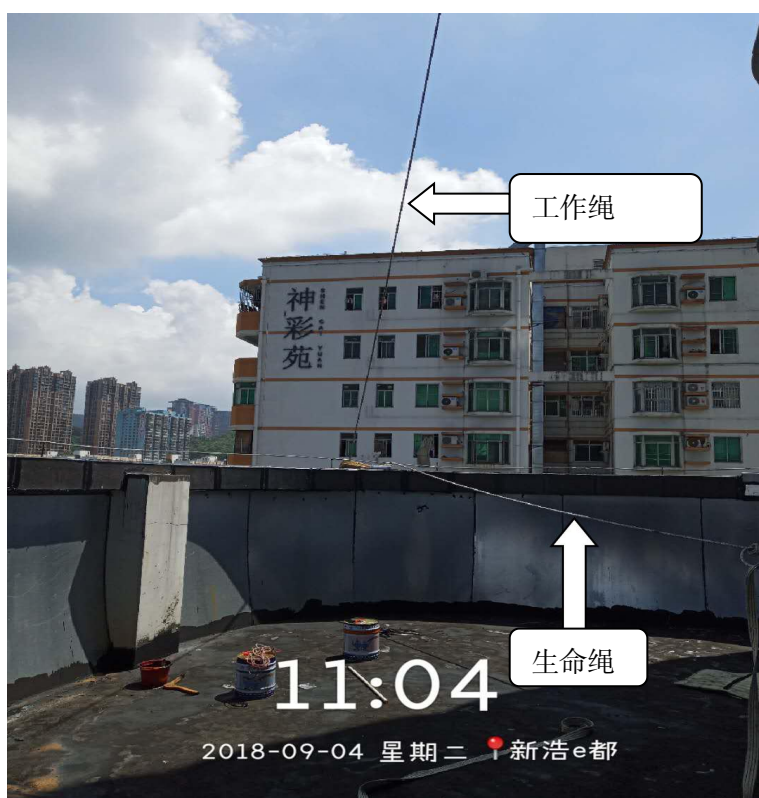
五楼平台处显示两条绳子（工作绳、生命绳）事发前的状况

经查：在施工作业前，施工单位有对作业人员进行安全教育培训；有制定幕墙工程维修漏水施工方案、维修工程安全应急预案；在高空作业过程中，作业人员能够按照规定使用工作绳与生命绳，安全带的安全绳系挂在生命绳上且使用了制锁器。
