# **“9·19”福民路生产经营性道路交通死亡事故调查组**

## **“9·19”福民路生产经营性道路交通 死亡事故调查报告**

2018年9月19日21时51分许，位于福田区福民路路段发生一起交通事故，造成一人死亡。

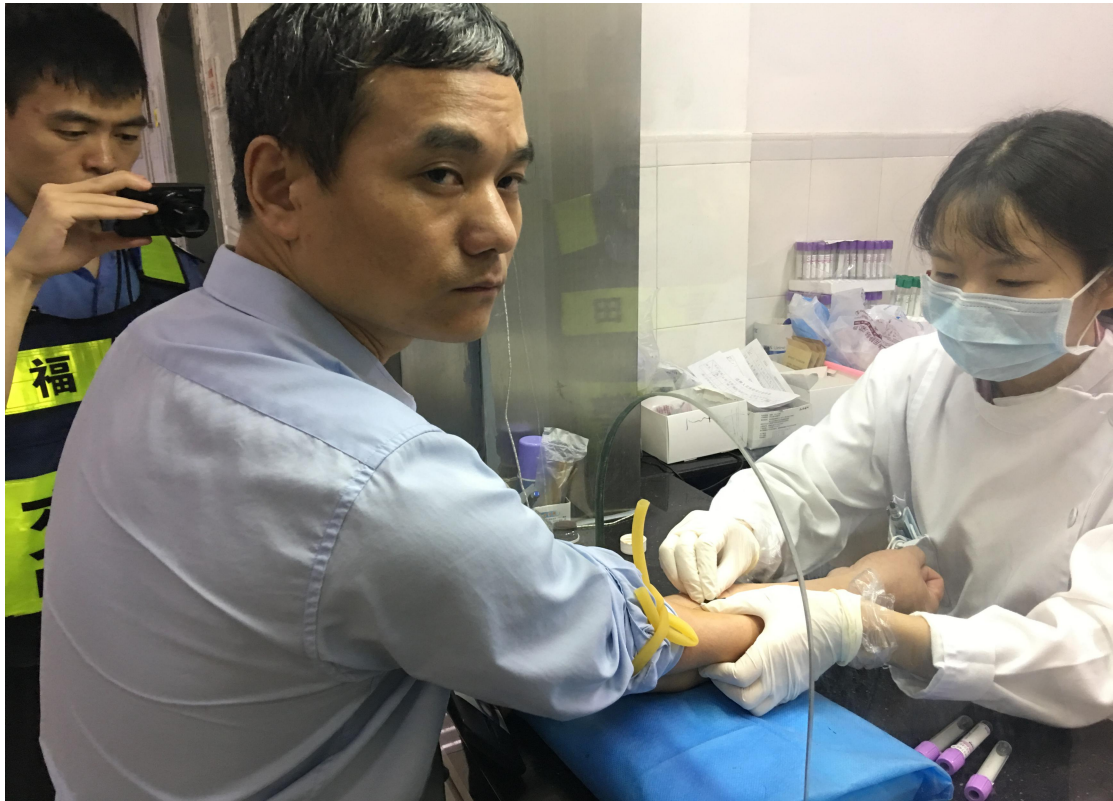
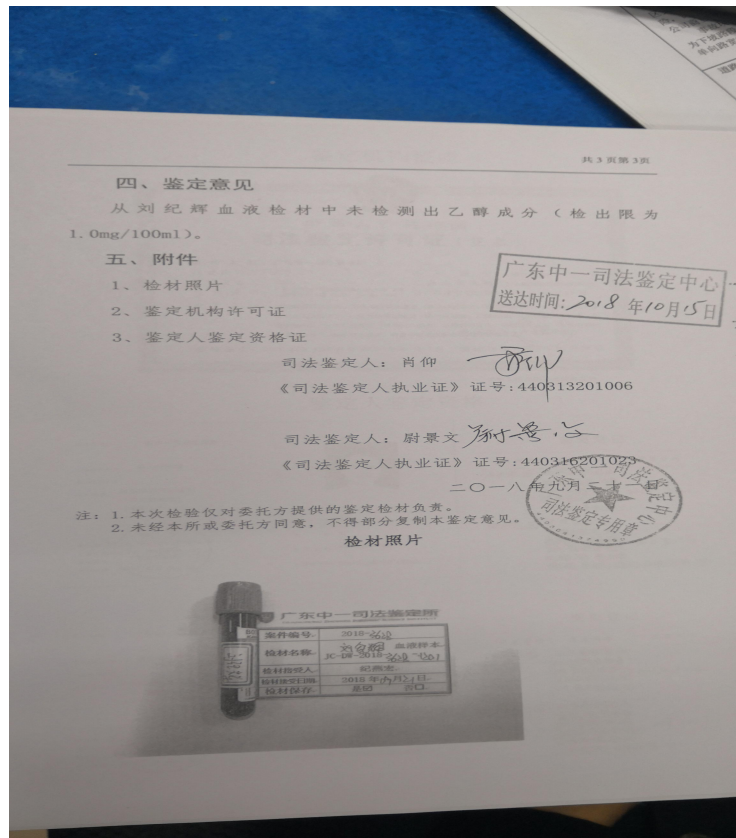
1、事故现场位于福田区委西侧斑马线路段，路面为平坦、路面干燥的沥青路面，单向两车道，交通信号方式为标志、标线控制。事故发生在夜间 21 时 51 分许，事发现场路段道路视线良好，有路灯照明，道路设施完善，无交通安全隐患。

2、办案民警现场对驾驶员刘某辉进行了呼气式酒精检测，呼气测试结果为 0 毫克/100 毫升，后提取了刘某辉的血样，委托广东省南天司法鉴定所对血样酒精含量进行检测，血液中未检测出乙醇成份。

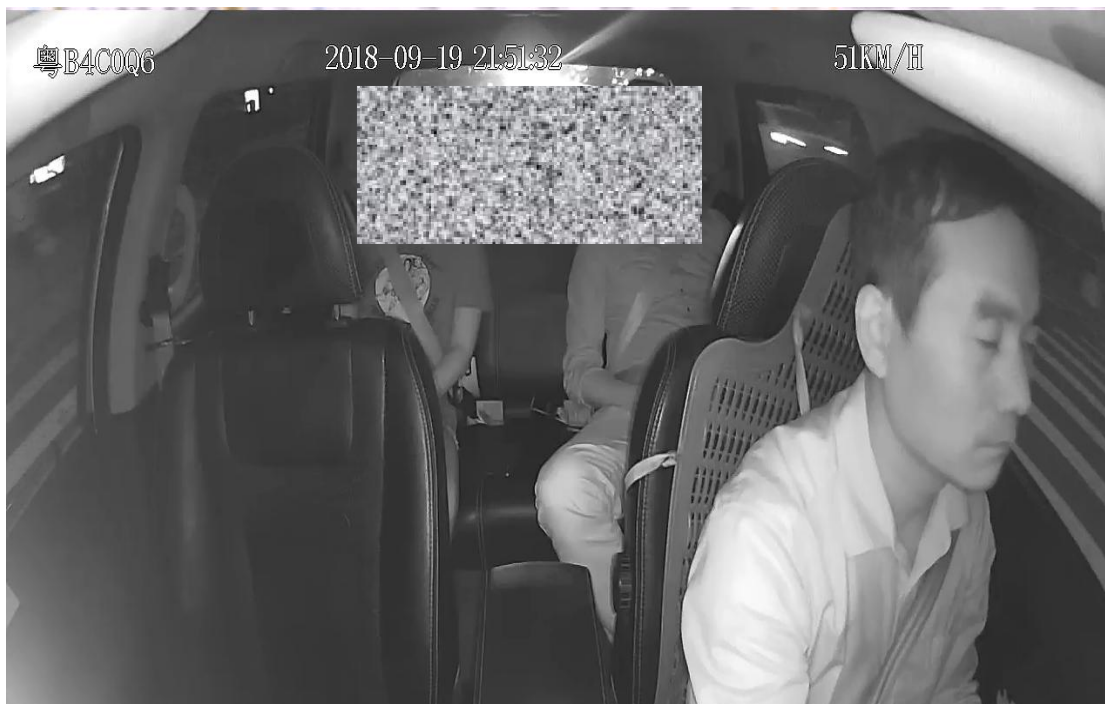
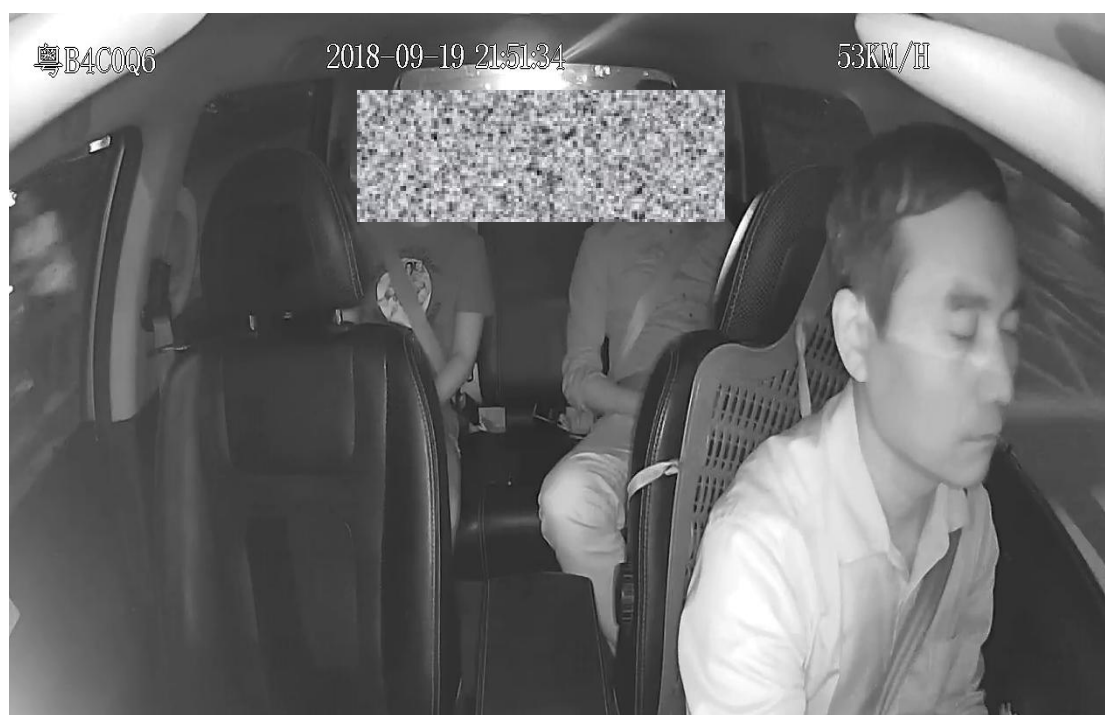
3、现场民警对肇事车辆进行勘察，肇事车辆为蓝色电动出租车，车内安装了行车记录仪及车内监控视频，事故发生后交警部门调取了事发时的车内监控视频及行车记录仪视频资料；事发前肇事车内搭载着一男一女两名乘客，事故发生后这两名乘客已经自行离开，无联系方式；车内监控显示刘某辉驾驶车辆时精神状态不佳，多次打瞌睡，且事发时正在打瞌睡；事发路段限速 50 公里/每小时，肇事车辆的行车记录仪显示车速在事故发生时车速为 53 公里/每小时。

粤 B4C0Q6 号牌电动出租车驾驶员刘某辉在驾驶车辆时存在疲劳驾驶、打瞌睡的行为，且在行经人行横道时未减速让行。
