# **“3·05”福田区北环大道死亡事故调查组**

## **“3·05”福田区北环大道死亡事故 调查报告**

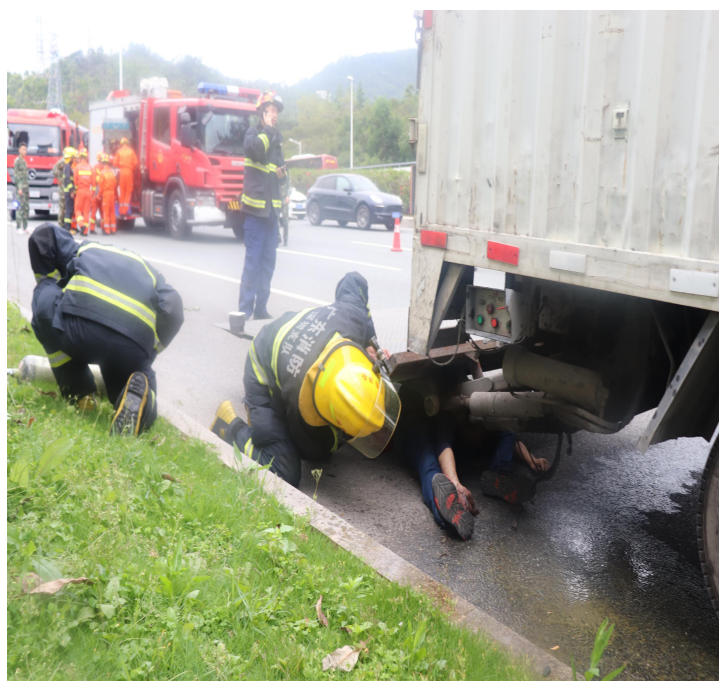
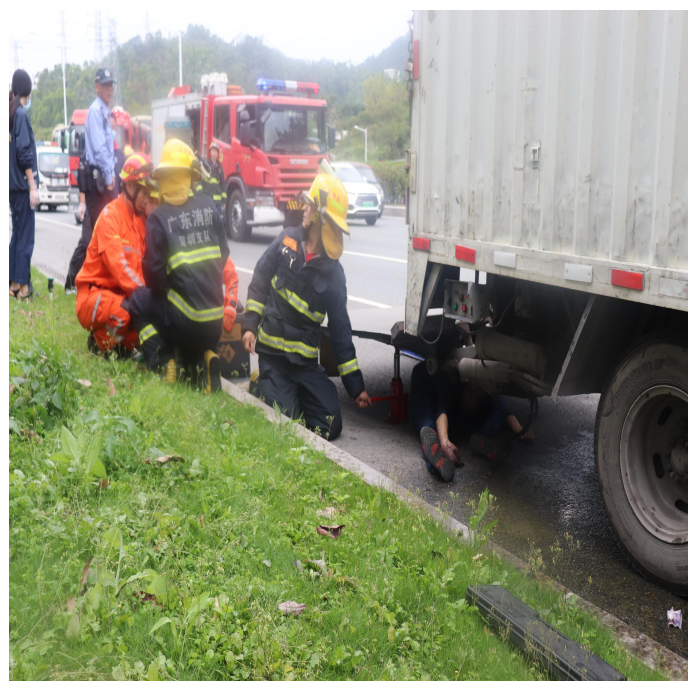
2019年3月5日16时52分，福田消防大队竹子林中队接指挥中心警情后，立即出动三台消防车，18名指战员赶赴现场。17时12分，中队到达现场后，发现一名男子被压在车尾部的液压升降尾板下，身体呈现坐姿，上半身前倾，但被困者未发出任何求救信息。随后，指挥员立即下达命令，由指战员将千斤顶放置于液压升降尾板下，经过3分钟处置，顺利将被困者从液压升降尾板下转移到安全地方。经现场法医初步鉴定，被困者已无生命体征。

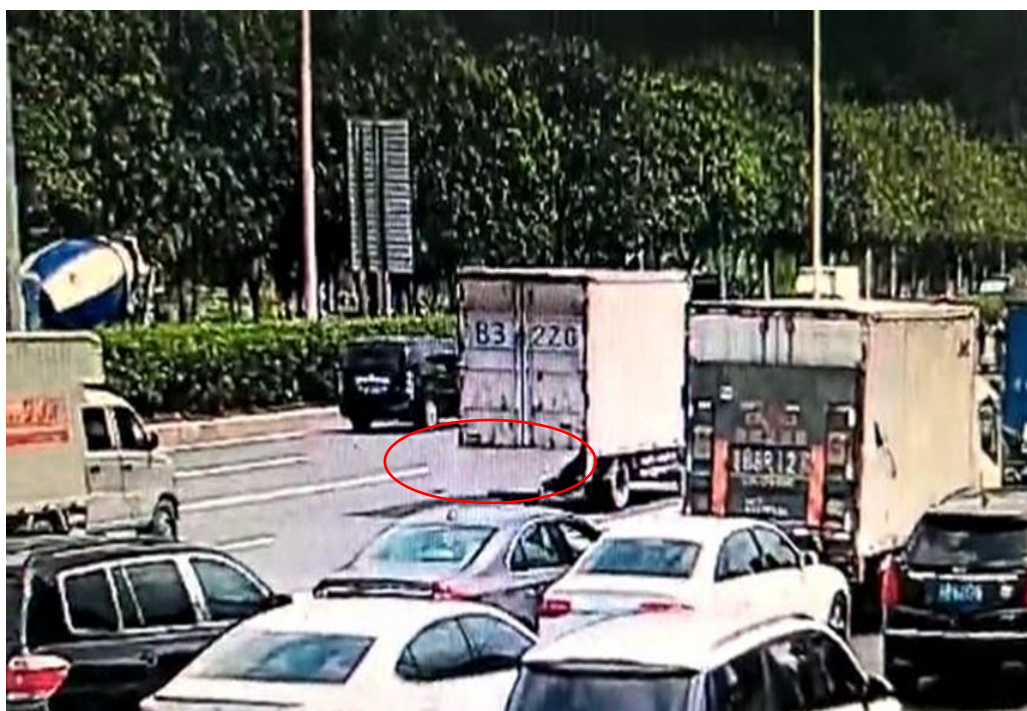
图一：通过调取事发路段监控录像，涉事解放牌厢式货车在事故发生前的行驶过程中，液压升降尾板处于水平打开状态。

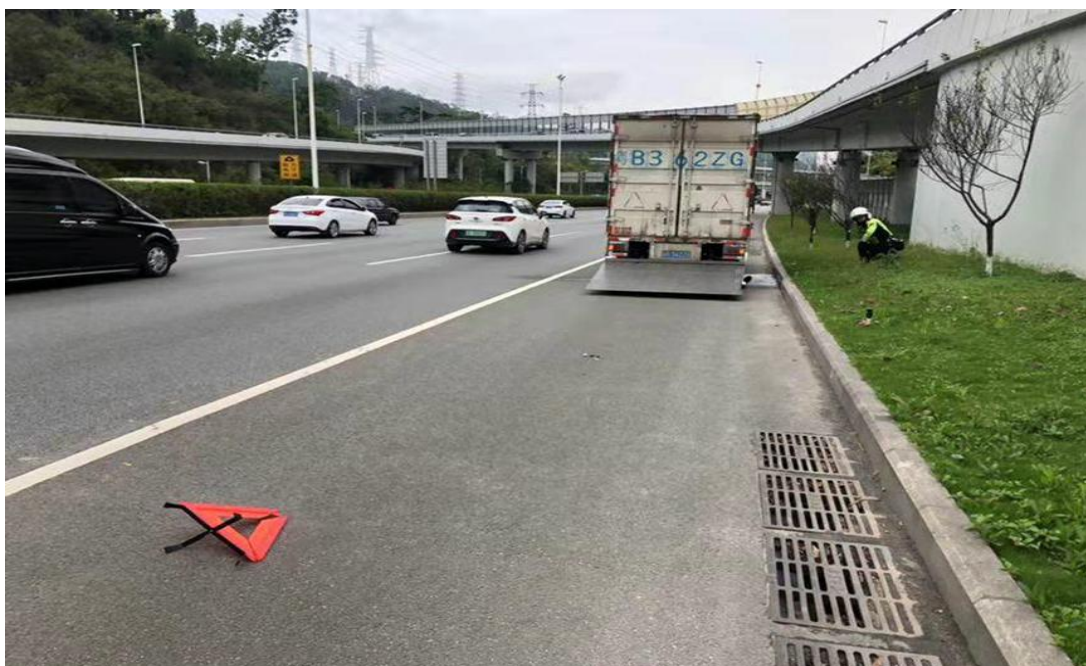
图二：解放牌厢式货车事发时停靠在北环大道香蜜湖立交路段。深圳“铁骑”在北环大道巡视情况，此时车辆驾驶员张某彪已经死亡。

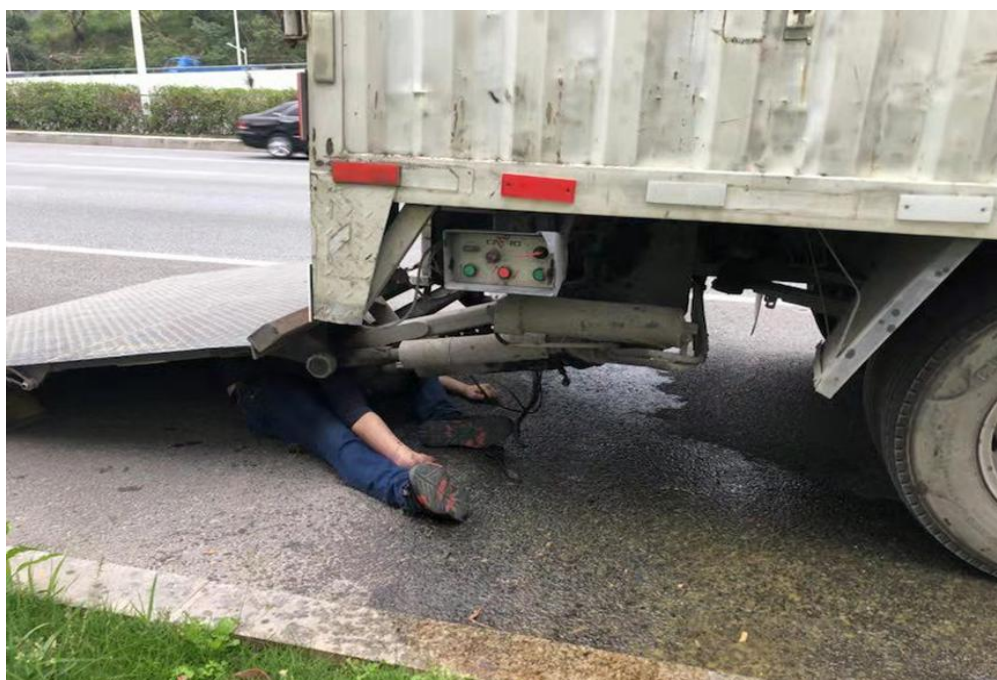
图三：车辆驾驶员张某彪被液压升降尾板板面挤压致死

张某彪（死者）安全意识薄弱，在维修涉事车辆液压升降尾板时，由于操作不当，违规冒险作业，造成液压升降尾板液压管道内液压油突然溢出，液压升降尾板的举升系统瞬间失效，导致升降尾板非正常下落，将正在尾板下方的进行维修操作且未采取任何防护措施的驾驶员张某彪（死者）挤压致死。

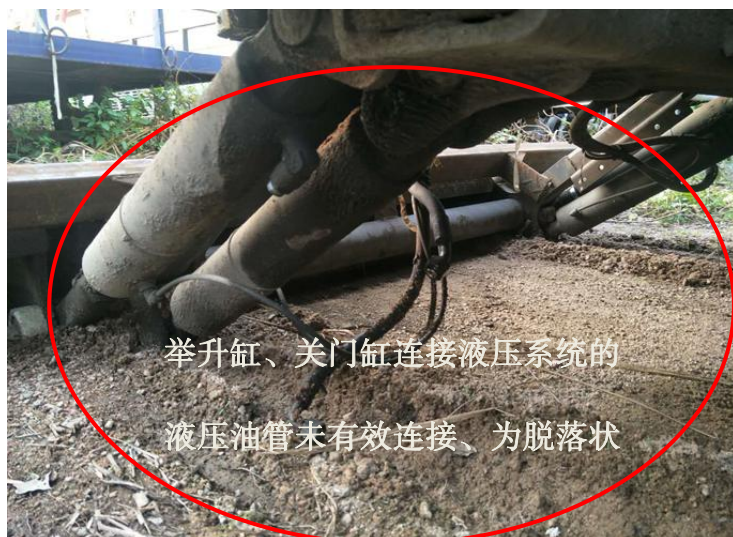
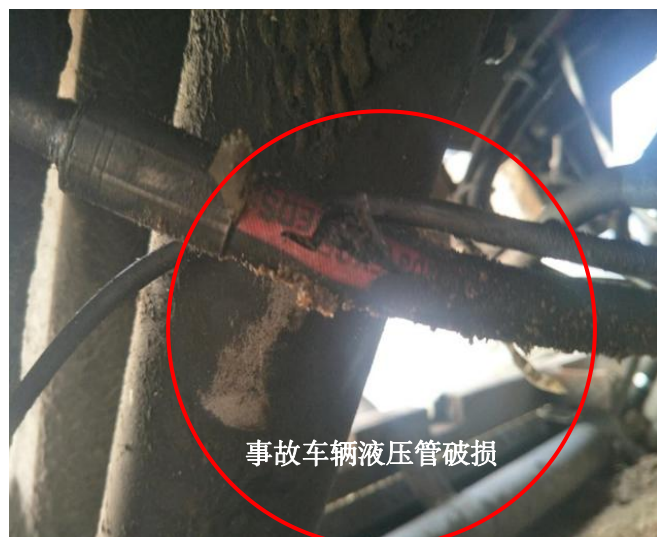
注：涉事车辆的液压尾板生产厂家为深圳市凯卓立液压设备有限公司。尾

板型号为 YT-QB15/155-QL，参数及结构示意图
