# **“05·21”福田区益田村死亡事故调查组**

## **“05·21”福田区益田村死亡事故调查报告**

2020年5月21日8时30分许，福田区福保街道辖区益田村发生一起事故，造成1人死亡。

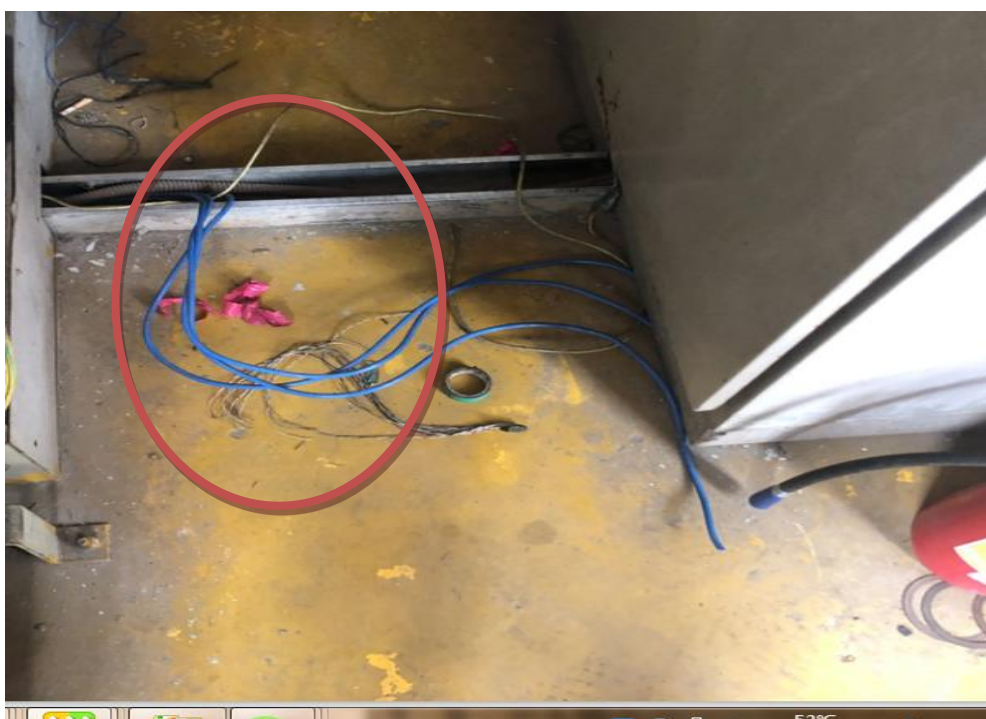
现场发现死者时倒下的位置

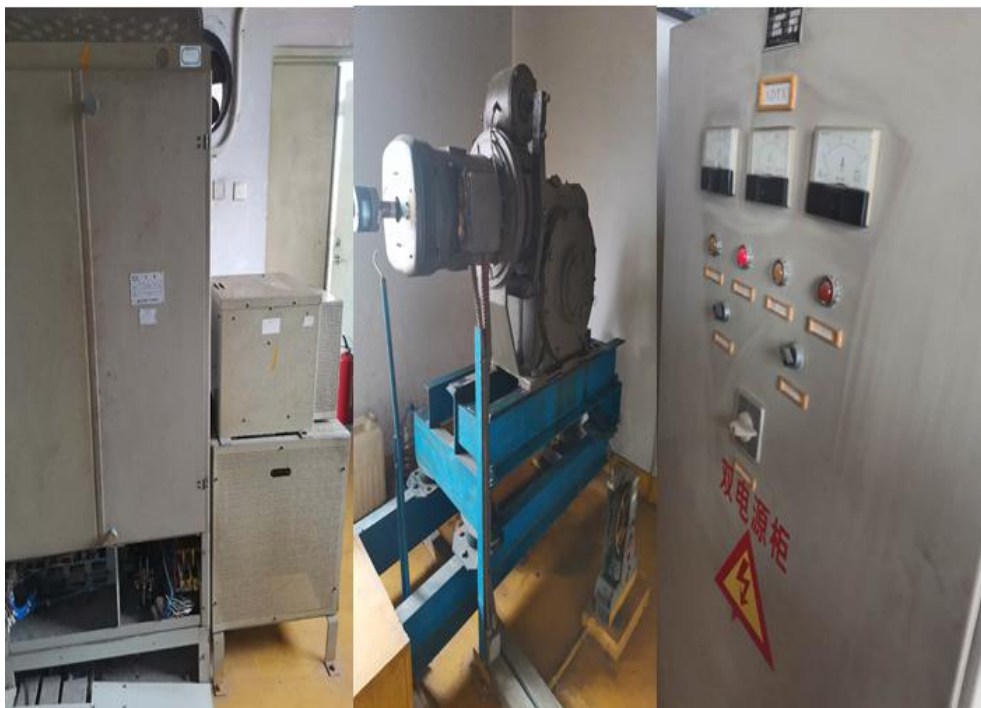
电梯设备房内设置有电源箱（配电柜），控制柜、电梯曳引机设备（具有危险性设备）。

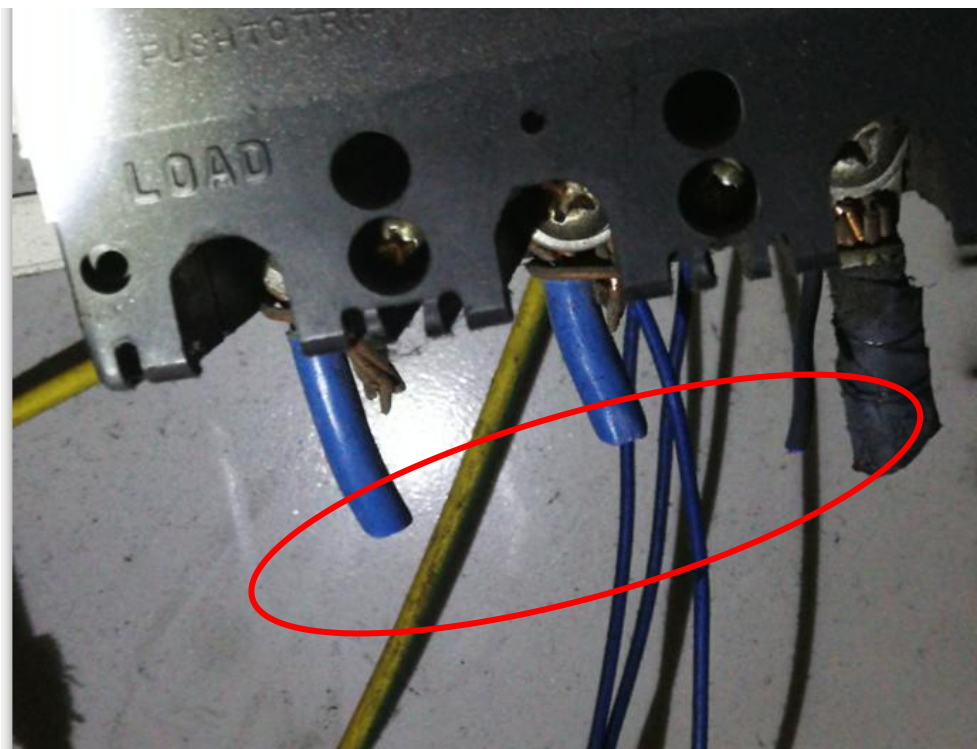
配电柜内第二回路供电电源的 3#分路开关下端出线位置可见电源出

线的三相电线（ $10\text{mm}^2$ ）均被剪断。

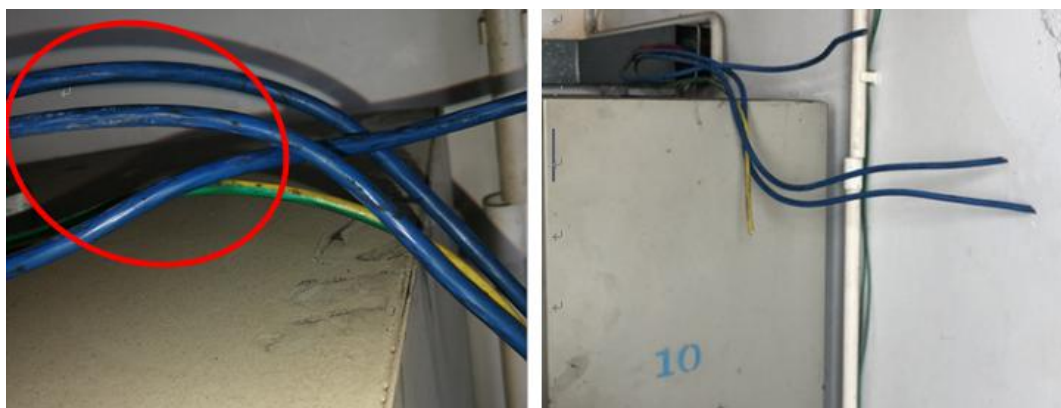
配电柜顶的上面可见到从柜内拽出的三根电源线和一根（ $4\text{mm}^2$ ）的 PE 线，这组四根电源线在一段位置处（包括配电柜顶部右角一处位置）有明显手抓痕迹及拽过的划痕，是在用力摩擦时时产生的。

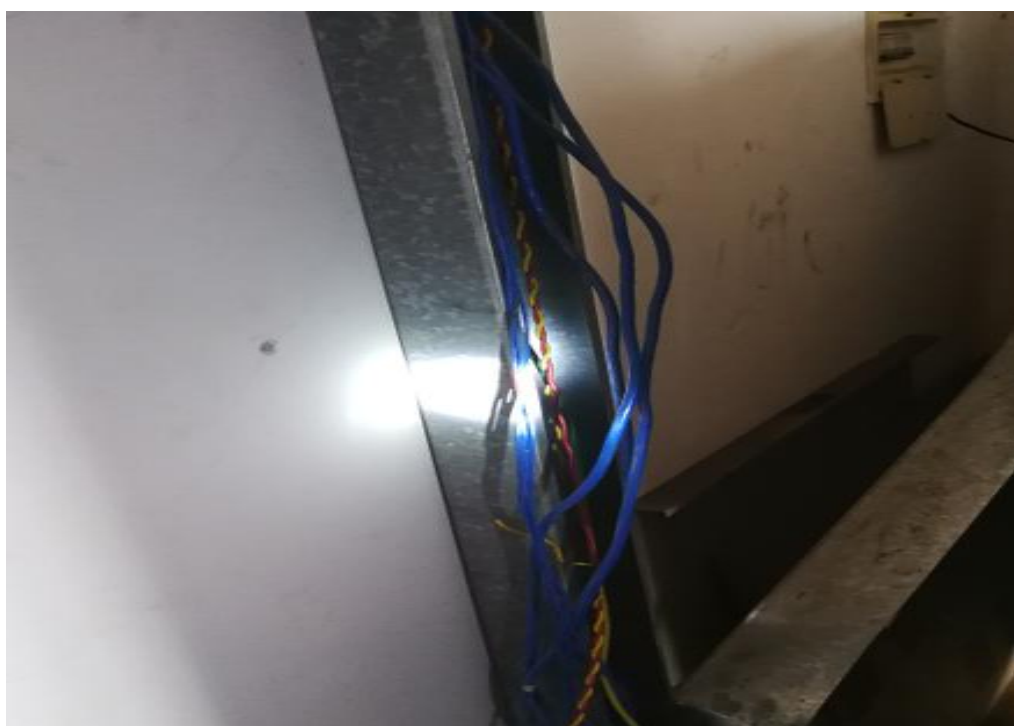
在控制柜旁竖向敷设的电缆桥架处盖板被拆开，掰置墙角，几根相同的电源线被人为拉出线槽。

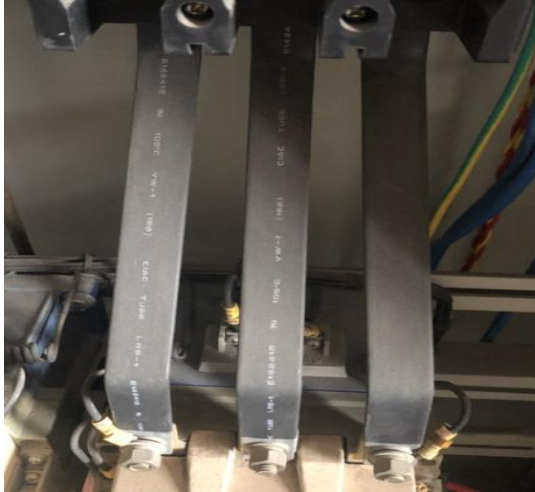
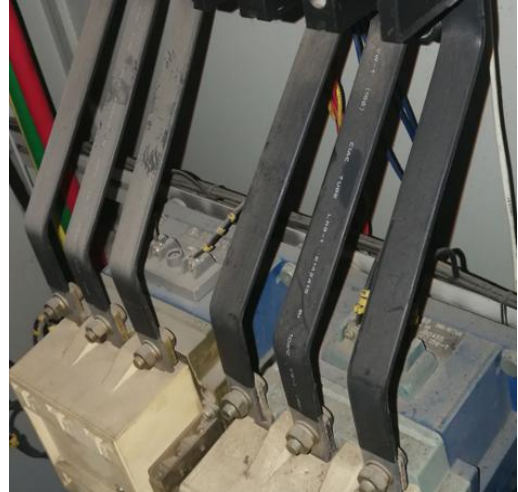
4 栋尚未碰触过的电源进线板对比 3 栋电源进线板有明显碰触过的痕迹。在配电柜内的第二路电源供电的主开关至交流接触器电源连接的进线板的 B 相、C 相位置有可见碰触过的痕迹。

下，违规进行涉电作业，且在涉电作业时未按规定使用劳动防护用品（在没有穿戴任何用电防护用具时拆、拉、抽、顶电源线），不慎触碰到了配电柜内的第二回路电源供电的主开关与交流接触器电源连接母线板（外套热缩管热熔连接）B相、C相两相带电体造成了双相触电。

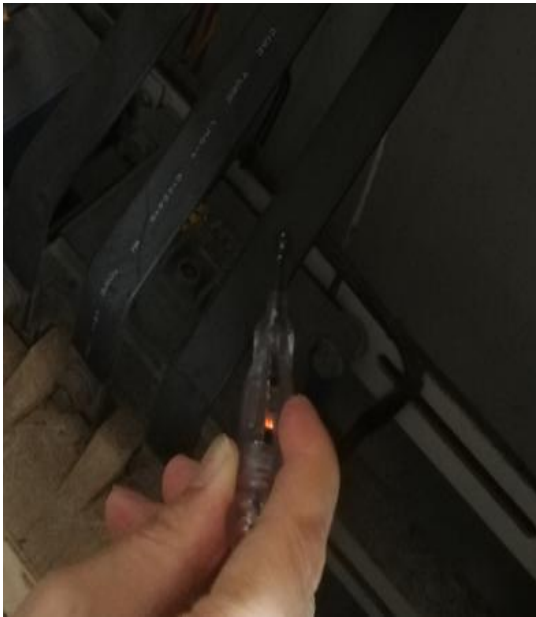
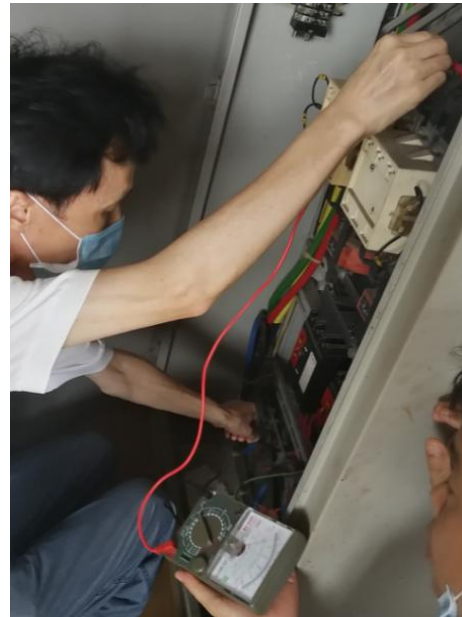
使用测电笔对第二回路供电的母线板 B 相、C 相检测为有电，通过万用表对其测量线电压为 240V。

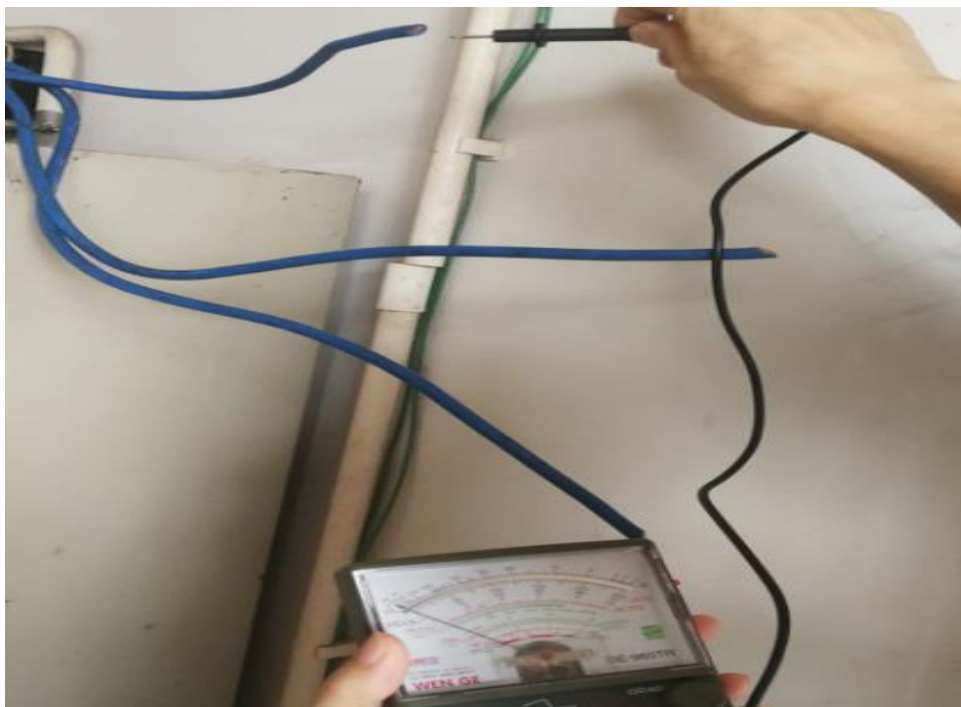
使用兆欧表检测配电柜顶的三根电源线的相间对地绝缘电阻检测结果：绝缘良好，不存在绝缘漏电现象。
