# **“06·27”福田区香梅路片区内涝整治工程死亡事故调查组**

## **“06·27”福田区香梅路片区内涝整治工程死亡事故调查报告**

（一）工程名称：福田区香梅路片区内涝整治工程

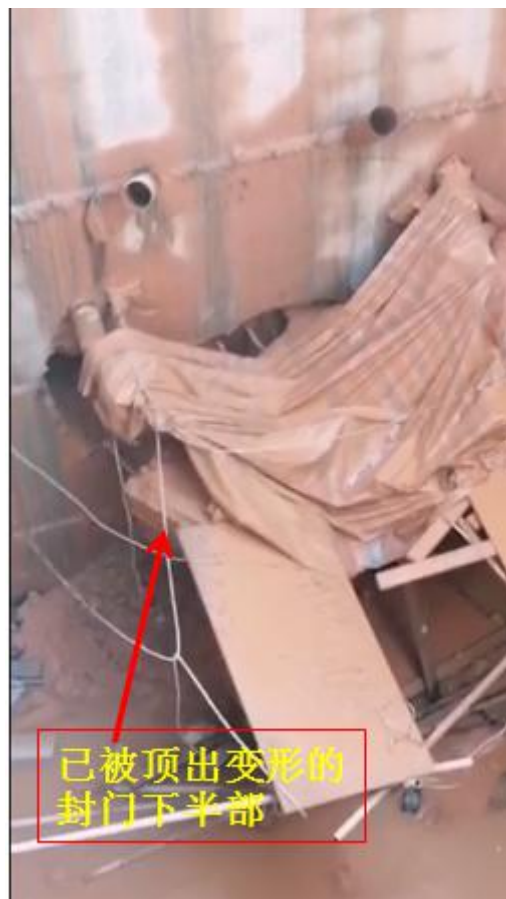
6 月 27 日上午，拆除班组发现，封门下半部已发生位移，部分结构已严重外倾，便要求劳务管理人员王某辉安排吊车将下半部变形结构吊离，以确保作业环境安全。

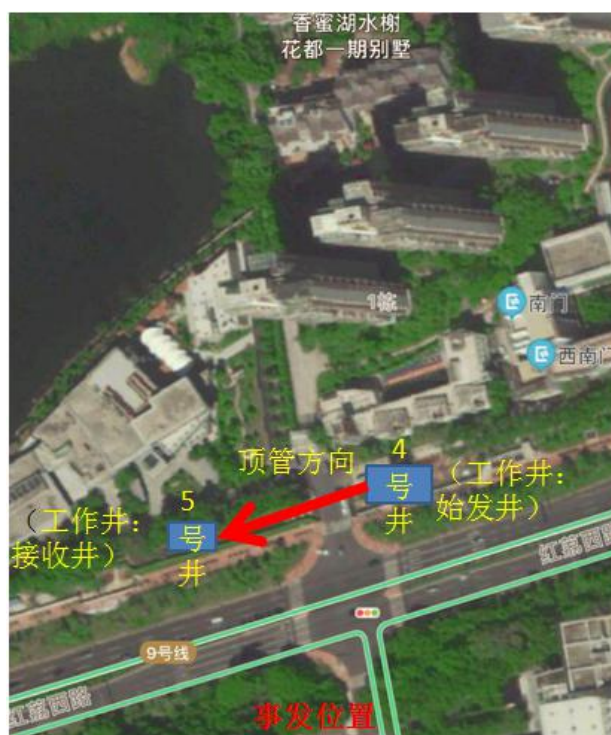
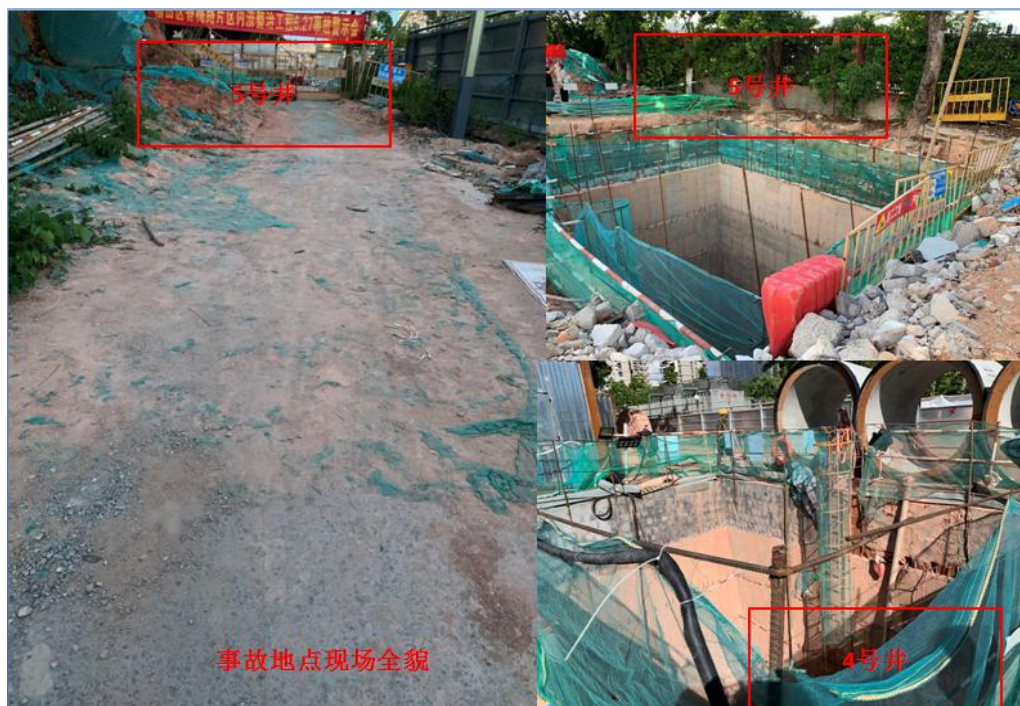
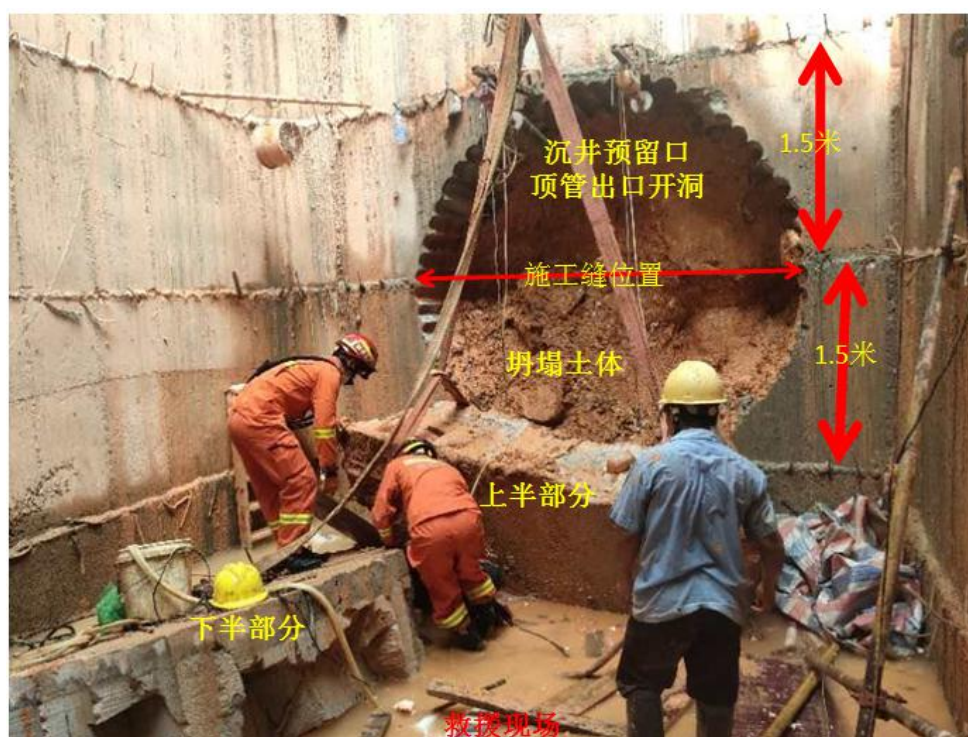
事故地点位于福田区红荔路，现场情况见下图：

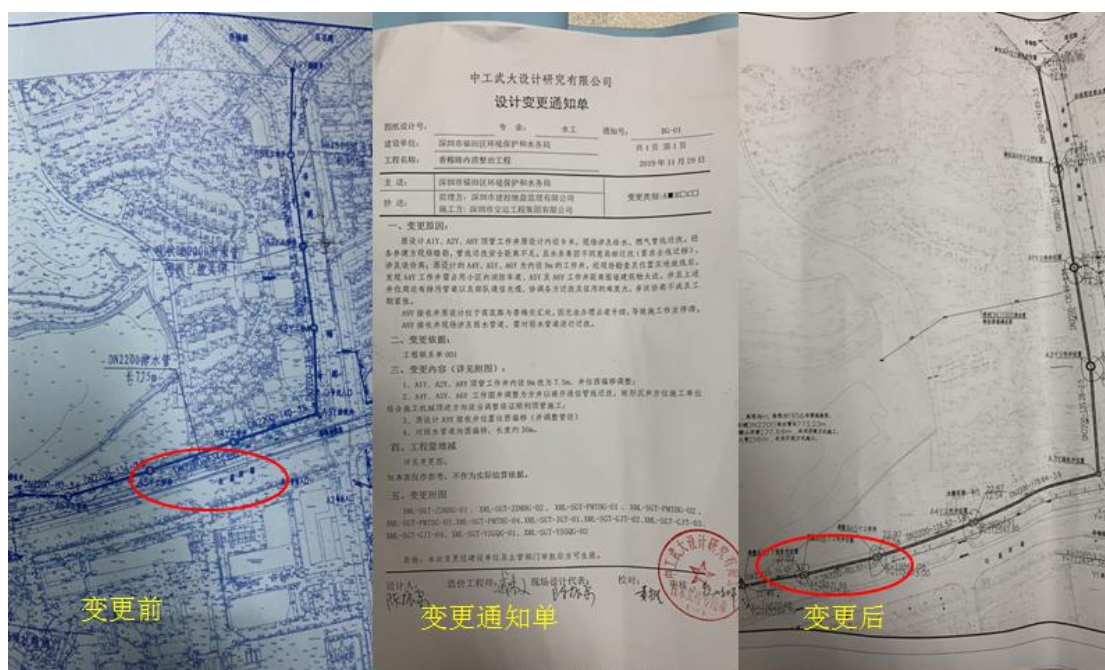
经查验图纸，原设计图纸设计 4、5 号井为圆形沉井，2019 年 11 月 29 日，中工武大设计研究院有限公司出具设计变更，将 4、5、6 号工作井变更为方井。变更经过建设单位及主管部门审批，流程合规。

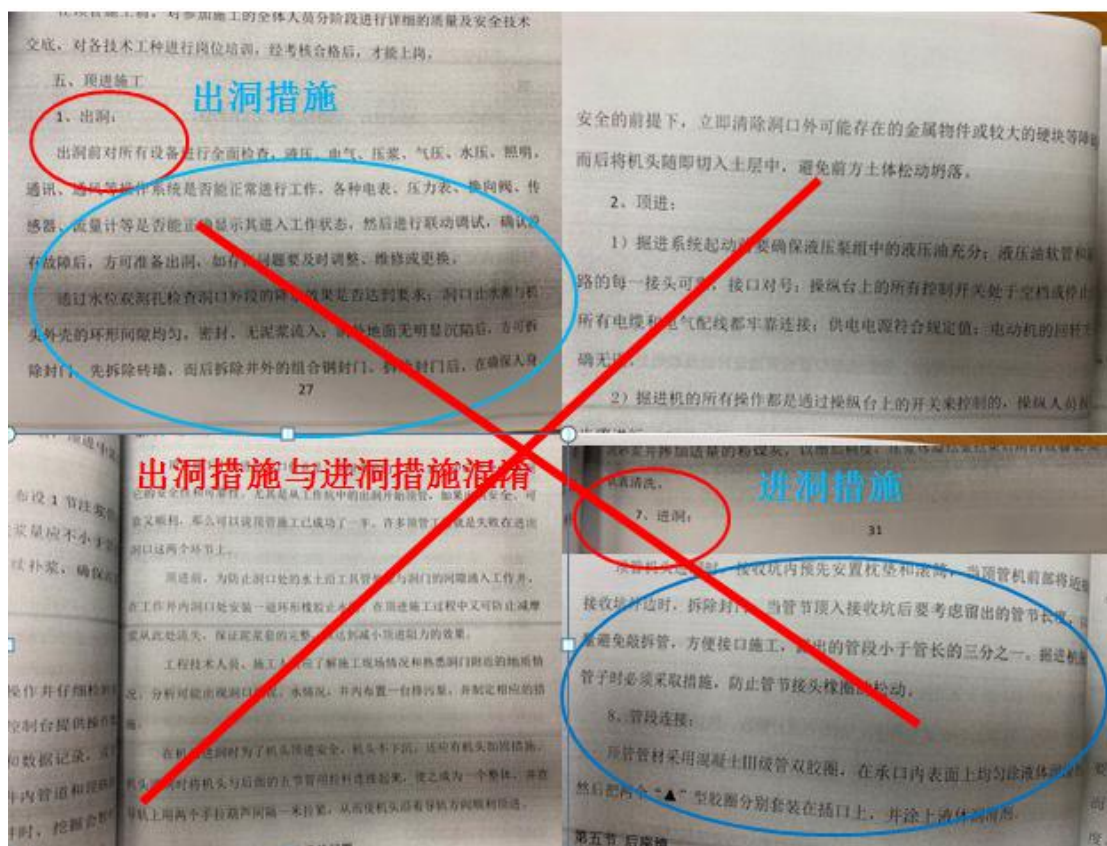
本工程的 5 号沉井净高度为 10.2 米，顶管施工属危险性较大的分部分项工程，按国家相关规定，应编写专项方案并组织专家论证。经查，施工单位编制了《明挖、沉井、顶管工程安全专项施工方案》，但是方案中顶管施工进洞、出洞的表述顺序颠倒。

施工方案中顶管作业的出洞措施与进洞表述顺序颠倒

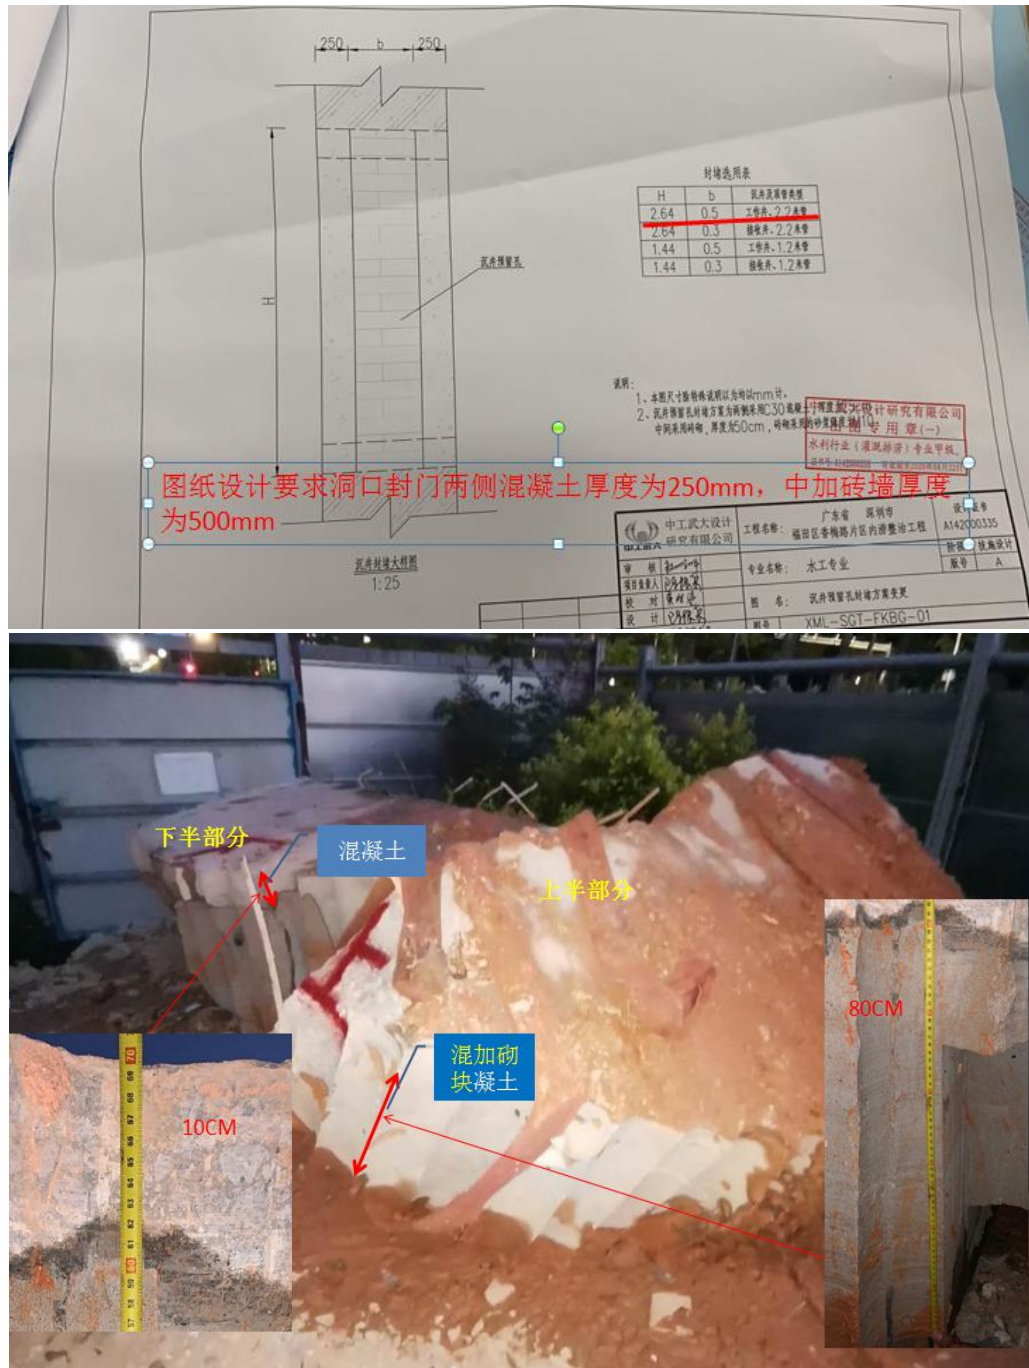
经查阅图纸，图纸设计出洞口封堵无需设置钢筋，工艺做法为两侧浇筑混凝土，中间填充砖墙，以便于后期破除。
