# **“08·17” 福田区群星迪士高舞厅死亡事故调查组**

## **“08·17” 福田区群星迪士高舞厅死亡事故 调查报告**

2020年8月17日17时30分许，位于福田区华强北街道华航社区振华路118号华丽大院一号楼的深圳市歆威迪文化发展有限公司群星迪士高舞厅在进行室内装修时，发生一起事故，造成1人死亡。

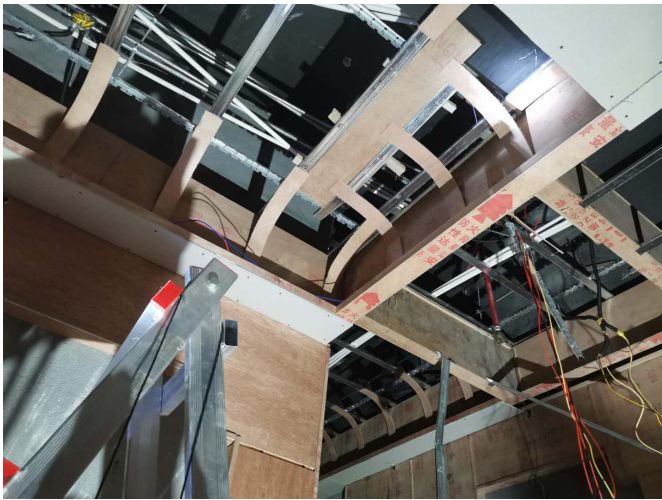
1、事故现场的走廊上方装修搭建的龙骨架、导线管等作业，距地面大约 4 米；吊顶天花内的龙骨架采用轻型龙骨型与砼土顶板固定相接的金属螺杆连接，金属导线管等采用金属支吊架连接固定。

经检测，金属龙骨架、金属导线管、金属支吊架等物件均没有漏电现象。

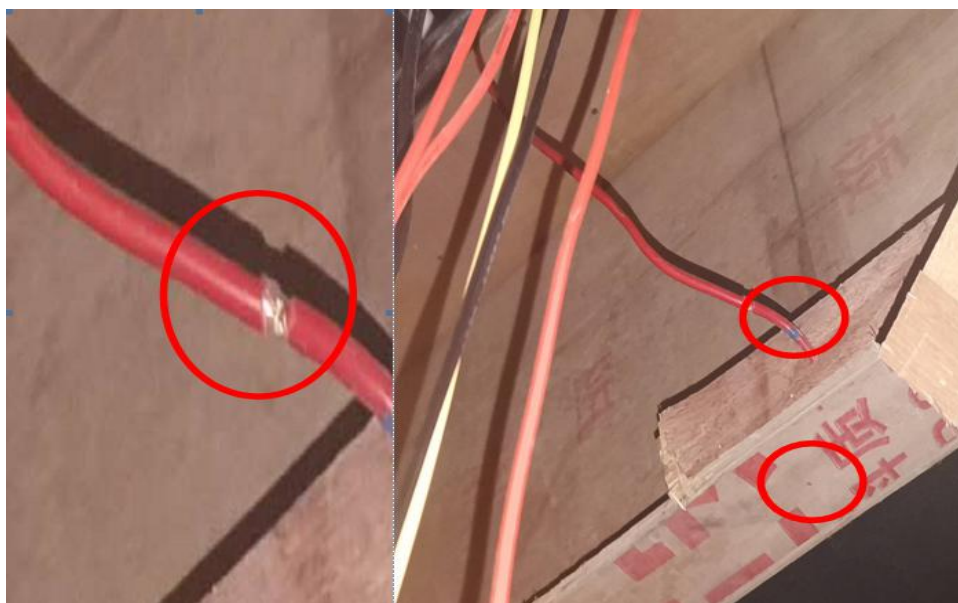
2、在事发现场发现一根红色的电源线末端处被剥开裸露出 3.5cm 左右的铜芯软线，经送电检测为无电状态，现场有一截 1.35m 的电源线被剪断。

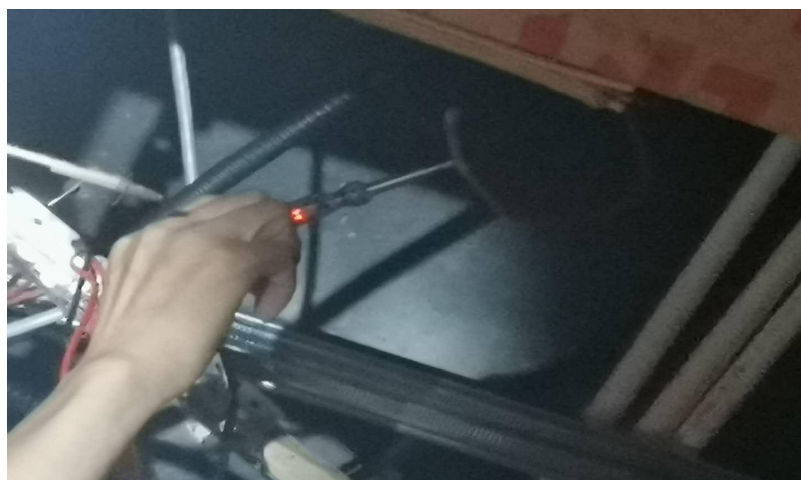
3、在检查被剪断线的前方，发现了与之吻合的电源线，在其末端约 7cm 处又见到一约 1cm 的剥开口，发现里面裸露出的多股铜芯软线。

经对现场的末端间被剥剪开口裸露约 1cm 的电源线通电测试(测电笔)：电火线(L 线)有电。

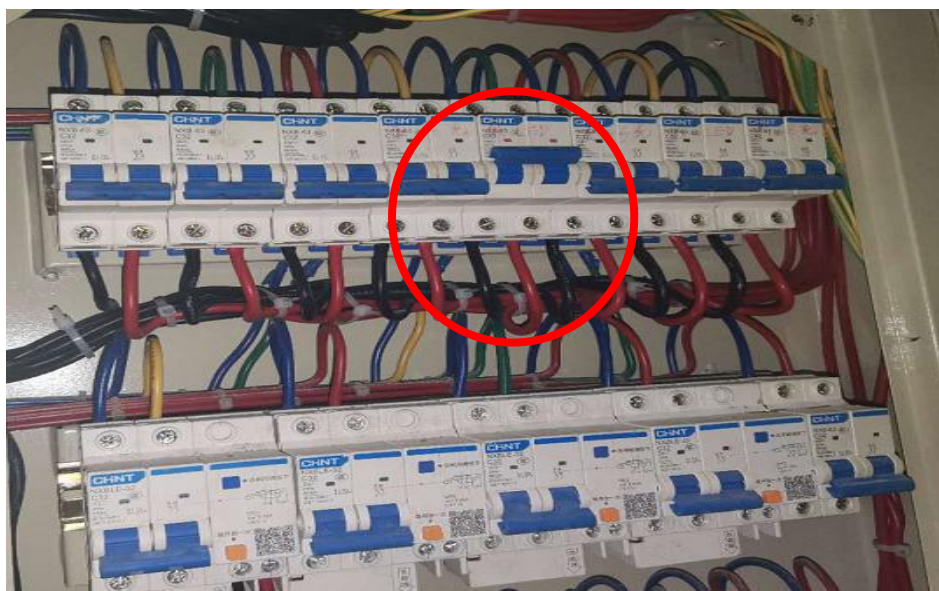
4、在异地电箱控制处（电源总闸）的第一排第五个 2P 断路器为被剪断电源线的控制开关(逐一送电后确认)。
