“09·22”福田区彩田路生产经营性道路交通死亡事故调查组

“09·22”福田区彩田路生产经营性道路 交通死亡事故调查报告

2020年9月22日16时39分许，位于福田区莲花街道彩田北路6009号的深圳市地铁10号线冬瓜岭站C出口北侧的人行道上发生一起车辆伤害事故，造成1人死亡。

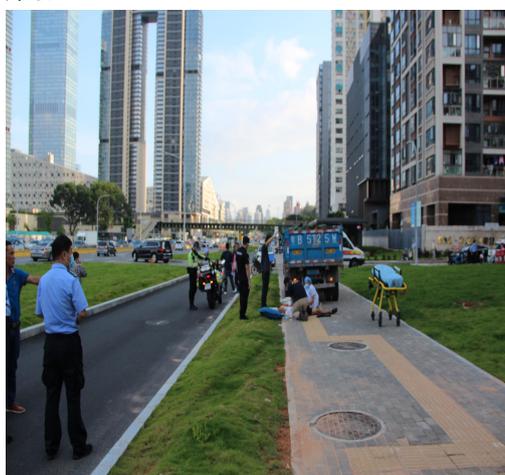
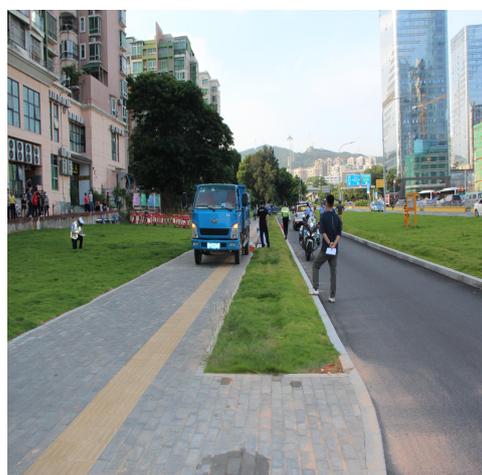
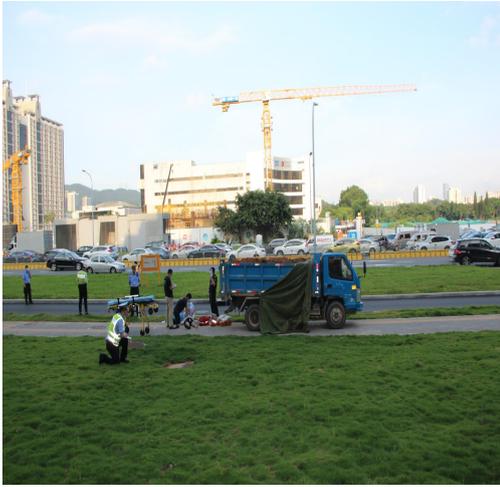
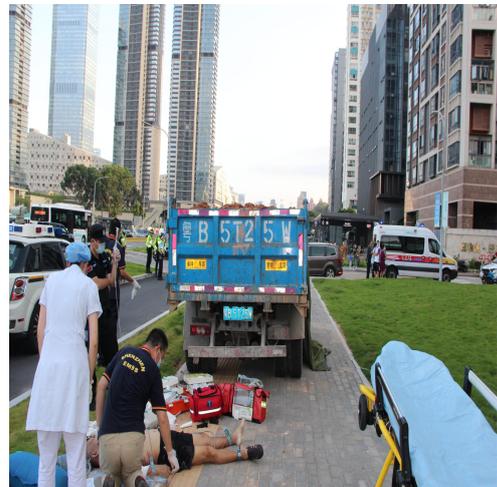
2020年09月22日16时35分许，田某炳驾驶挂靠在深圳市兴晨通物流有限公司的粤B5T25W号轻型自卸货车沿彩田路由北往南方向行驶至福田区莲花街道彩田路彩云路口后，沿道路西侧的人行道由南往北倒车时，该车车尾与在人行道内背对轻型自卸货车的行人庄某坤身体背部发生碰撞，庄某坤倒地后被该车左后轮挤压，造成行人庄某坤在事故中受伤。2020年9月22日17时50分，庄某坤经120现场抢救无效死亡。

3、事故发生后，福田交警大队委托司法鉴定中心对粤 B5T25W 号轻型自卸货车进行鉴定，经鉴定该车辆的车制动系（车右前轮制动鼓工作面直径超出 311.5mm 的报废尺寸，行车制动测速充分发出的减速度未达到标准，协调时间超出标准）及照明信号装置（车左后位灯不能通电即亮）不符合《机动车运行安全技术条件（GB7258-2017）中的相关规定，存在安全隐患（粤南[2020]车鉴字第 1037 号司法鉴定意见书）。

粤 B5T25W 号轻型自卸货车倒车时无倒车语音提示，人从车辆四周接近，无警报语音提示（粤南[2020]车鉴字第 1037 号司法鉴定意见书）。

1、田某炳驾驶机件不符合技术标准的机动车辆上路行驶，且有严重超载行为（超载率为 632.98%），在未能查明车后情况、确保安全情况下在人行道上倒车。

业，要深刻吸取事故教训、引以为戒，严格按照安全生产法律法规标准规范要求，进一步建立健全安全生产责任制等安全生产管理制度，提高主体责任落实的针对性、实效性和可操作性，制定完善清晰的工作规范；全面有效开展岗前培训教育工作，着重提升企业驾驶员安全意识和安全驾驶能力；定期开展安全生产培训教育，提高安全管理人员落实企业主体责任的能力；做好车辆维修、保养和检测，严禁存在安全隐患的车辆上路运营；做好安全生产专项经费计划及使用，确保足额投入，并用于安全生产工作方面；切实加强 GPS 监管监控，确保人、车、环境始终处于安全平稳运行状态；确保先期处置的有效性、信息报送的及时性，切实履行安全生产企业主体责任。
