# **“7·08”集华花园死亡事故调查组**

## **“7·08”集华花园死亡事故调查报告**

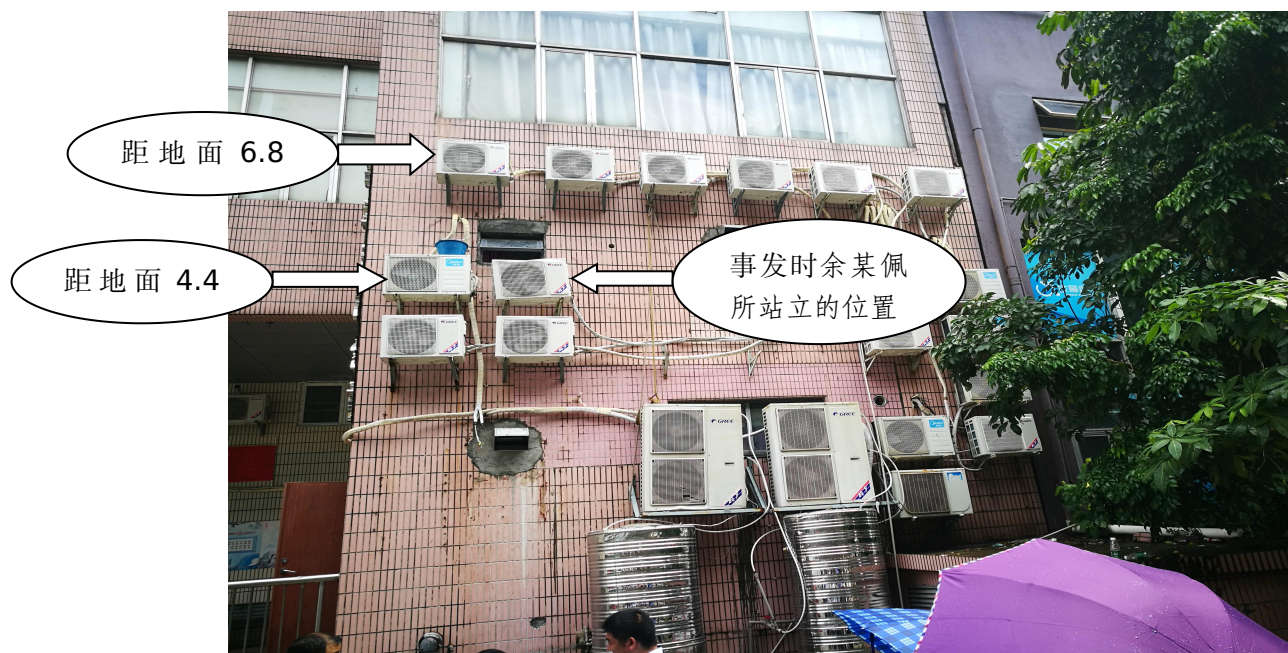
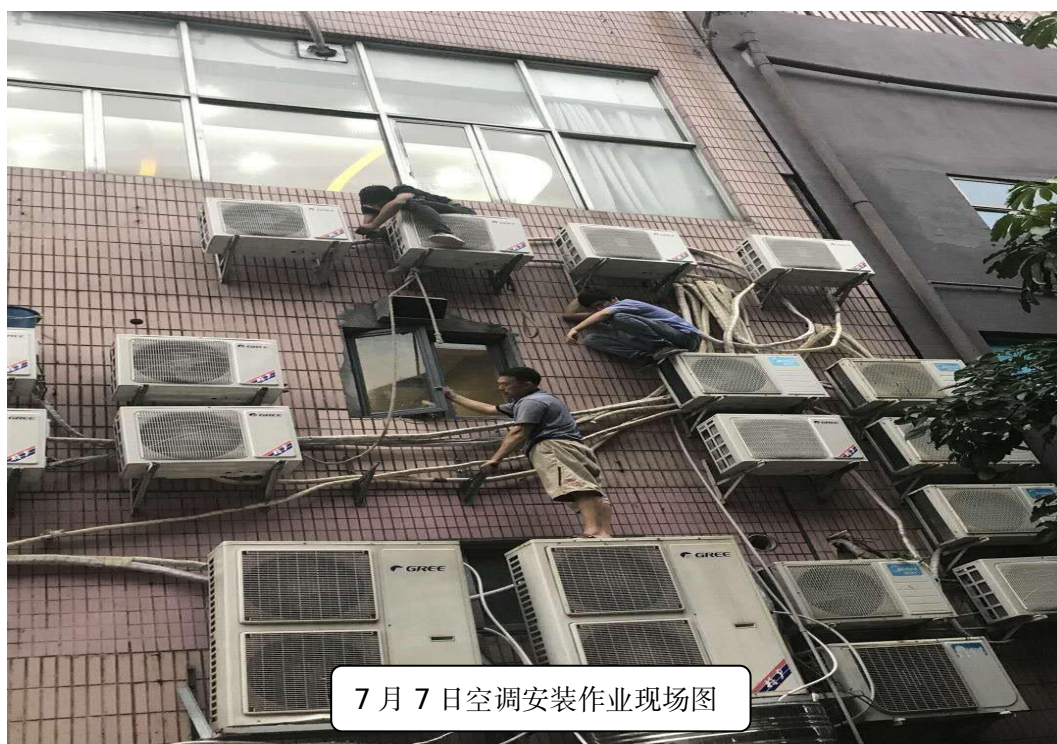
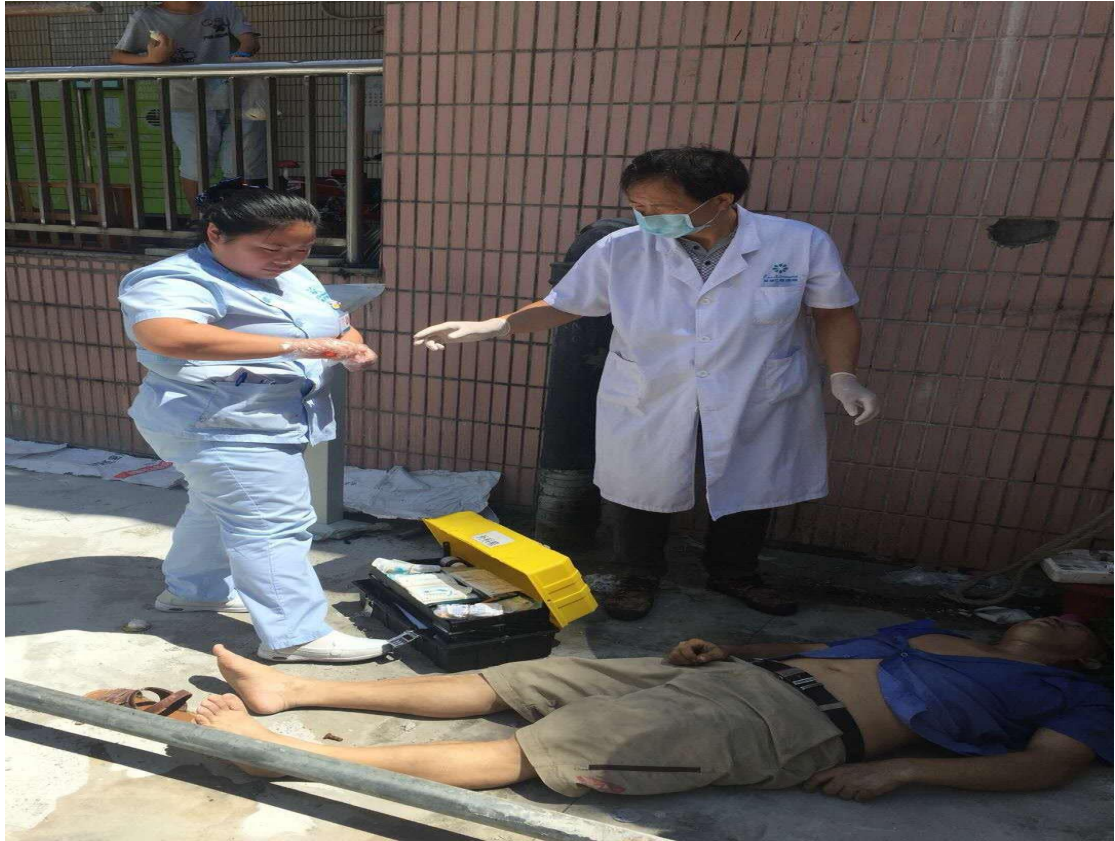
事发当日现场救护图

田区朋悦健康养生咨询部的空调进行移装作业，因人手不足，李某又聘请余某佩参与空调移装作业工作。7月8日9时许，李某、何某、余某佩三人开始空调移装作业；10时30分许，余某佩站在空调室外机上进行安装作业时，在未佩戴使用任何安全防护用品的情况下，不慎从空调室外机上发生高坠（室外挂机距离地面约4.4米），后经120送往福田人民医院进行救治，于7月9日17时14分许死亡。

余某佩在未取得高空作业资质的情况下，进行高空作业，且在作业时未按规定佩戴使用劳动防护用品（安全帽、安全带、软底防滑鞋）；

（一）深圳迅达旺电器有限公司要认真吸取事故教训，针对高空空调移装作业必须要聘请有资质的人员，并按规定为作业人员配备必要的安全防护用品，加强作业人员安全教育培训，强化作业现场安全监管，有效防范类似高坠事故发生。
