# **“03·26” 福田区中国凤凰大厦死亡事故调查组**

## **“03·26” 福田区中国凤凰大厦死亡事故 调查报告**

2020年3月26日19时许，位于福田区深南路2008-7号中国凤凰大厦3栋103号深圳市福田区微咖咖啡店发生一起触电事故，造成1人死亡。

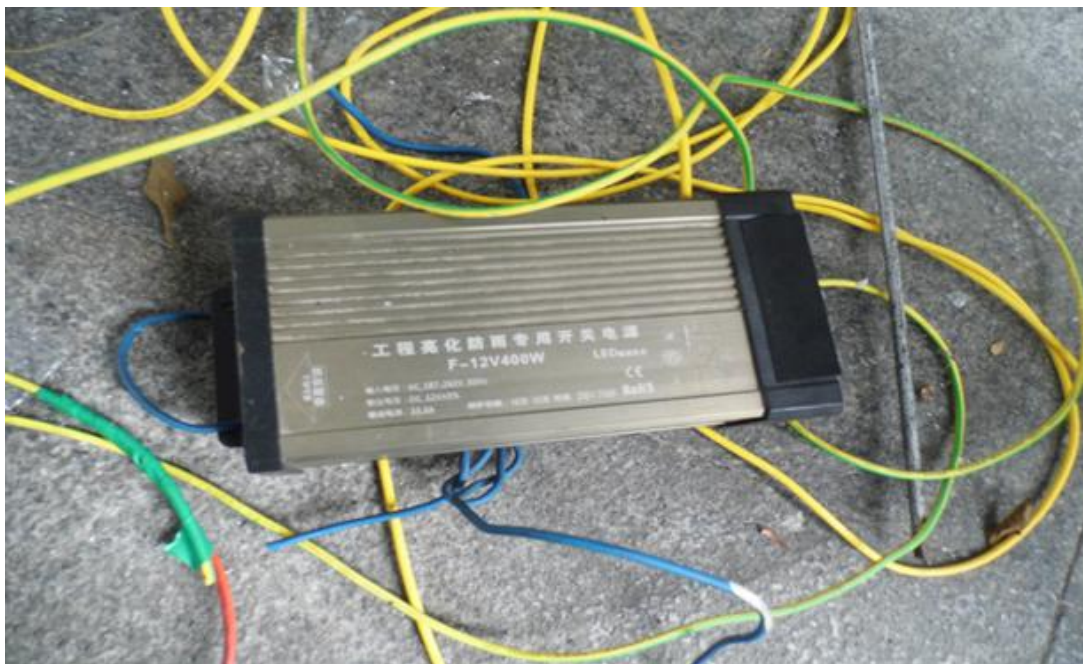
（图一）咖啡馆大门口地下放着一个旧的电源转换器由此证明维修工在从事电器作业

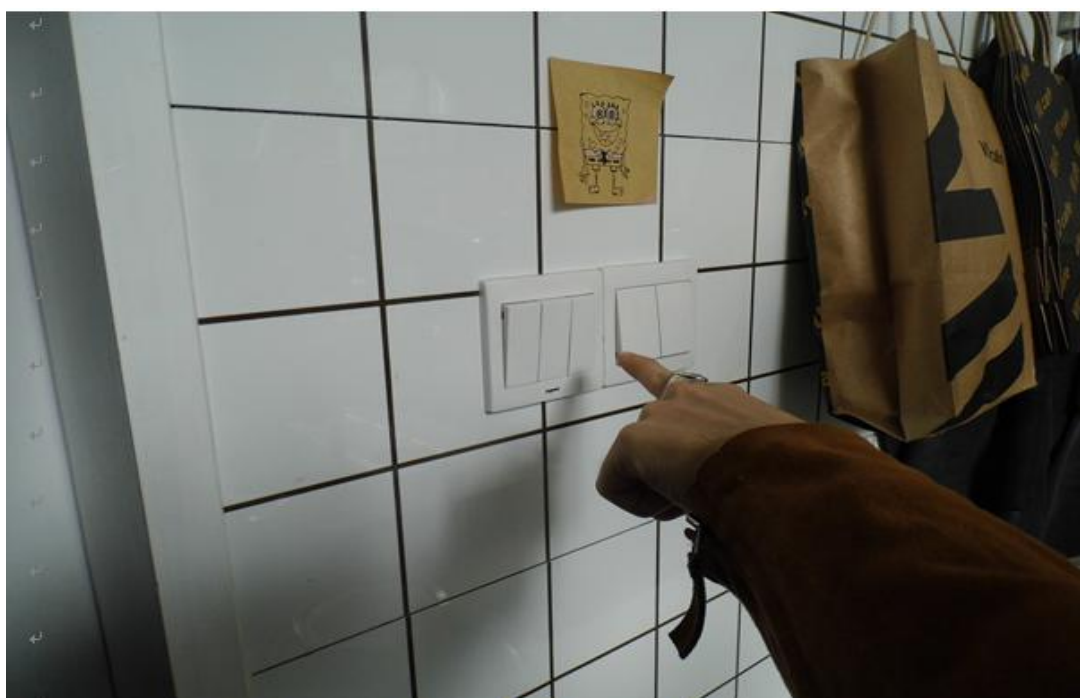
（图二）室内墙面三联单项面板开关，从保留原状看是处于合闸开启状态（从事带电作业）。

苏某原(死者)安全意识淡薄,在不具备特种作业资质的情况下从事涉电作业,且在涉电作业时未按规定佩戴、使用劳动防护用品(绝缘防护用具),且违规带电作业。

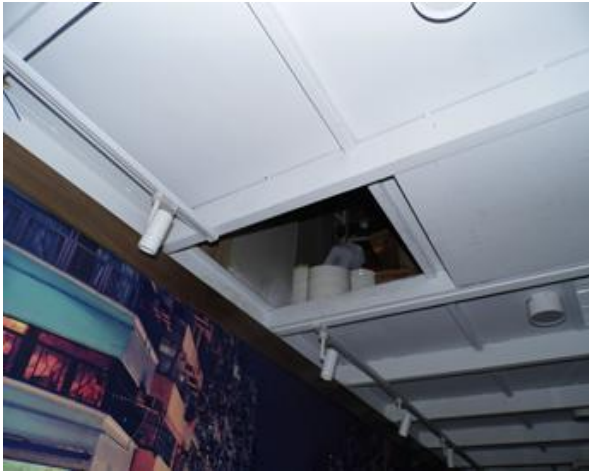
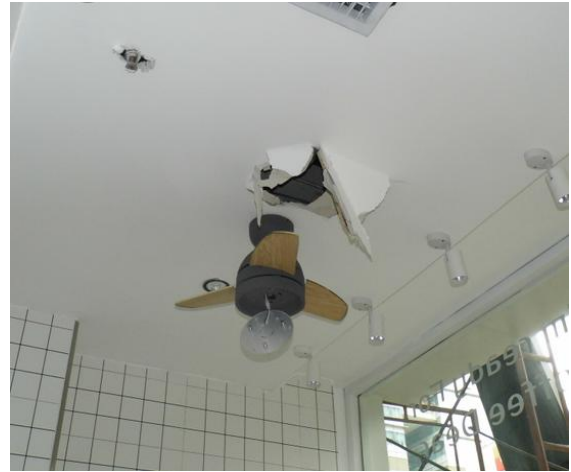
检修口入口处

灯箱转换器安装位置

（图三）从室内吊顶天花板入口至广告灯箱电源转换器安装位置有 4.5 米的距离，上方最大高度是 0.9 米。

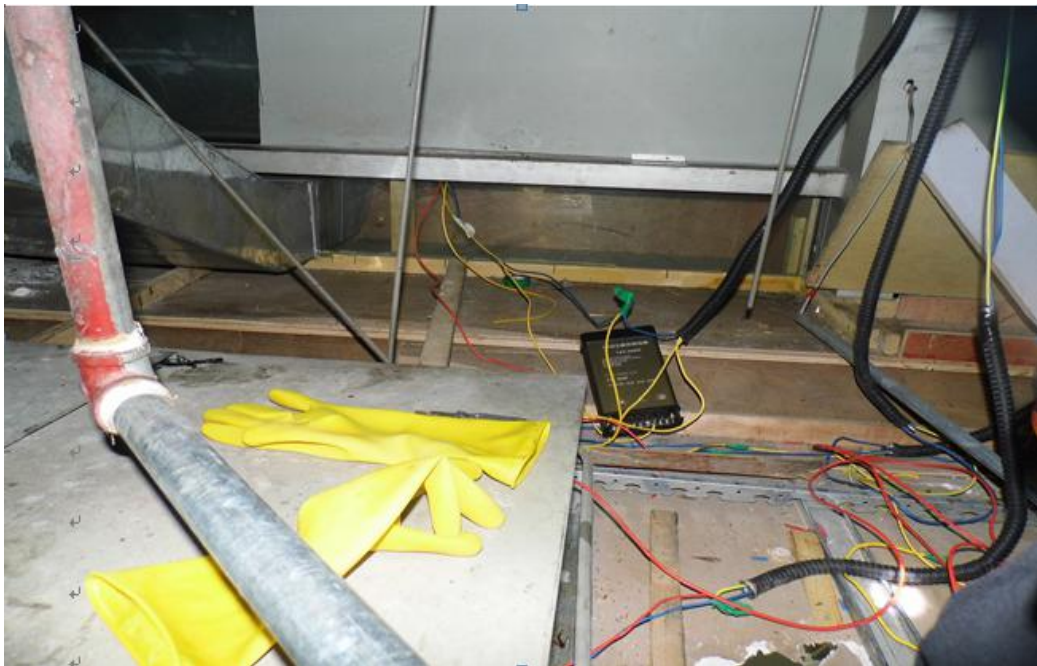
（图四）吊顶天花板内有空调风机管、消防水管、电源线导管、支吊架、杆、角钢等和其他众多的杂物，进入到维修点必须匍匐才能进出（维修工发生事故点）。

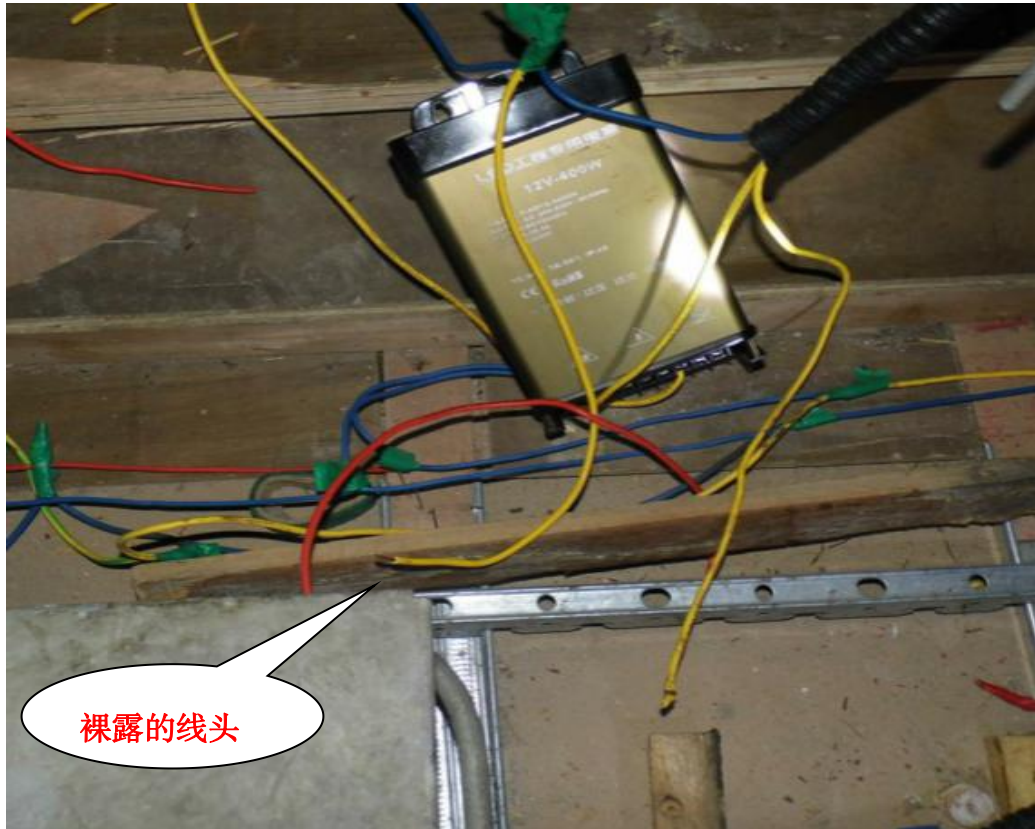
(图五)现场发现有部分电源线组没有穿管保护,铜芯线裸露在吊顶天花板上。
