# 福田华富村东、西区旧住宅改造项目“12·31” 一般高坠事故调查报告

编制单位：福田区华富街道华富村东、西区旧住宅改造项目  
“12·31”一般高坠死亡事故调查组  
编制时间：2023年4月14日

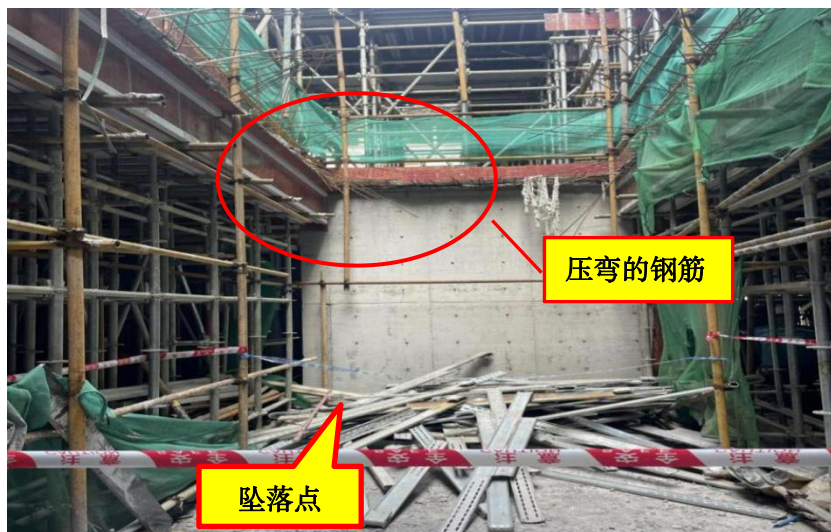
图2 事故现场立面图

2022年12月31日早上6时30分许，冉某娣到达现场与冉某英、邢某平至项目3-2区域地下室清运建筑材料。邢某平负责拆卸柱子上的方圆扣，冉某英及冉某娣负责运送。

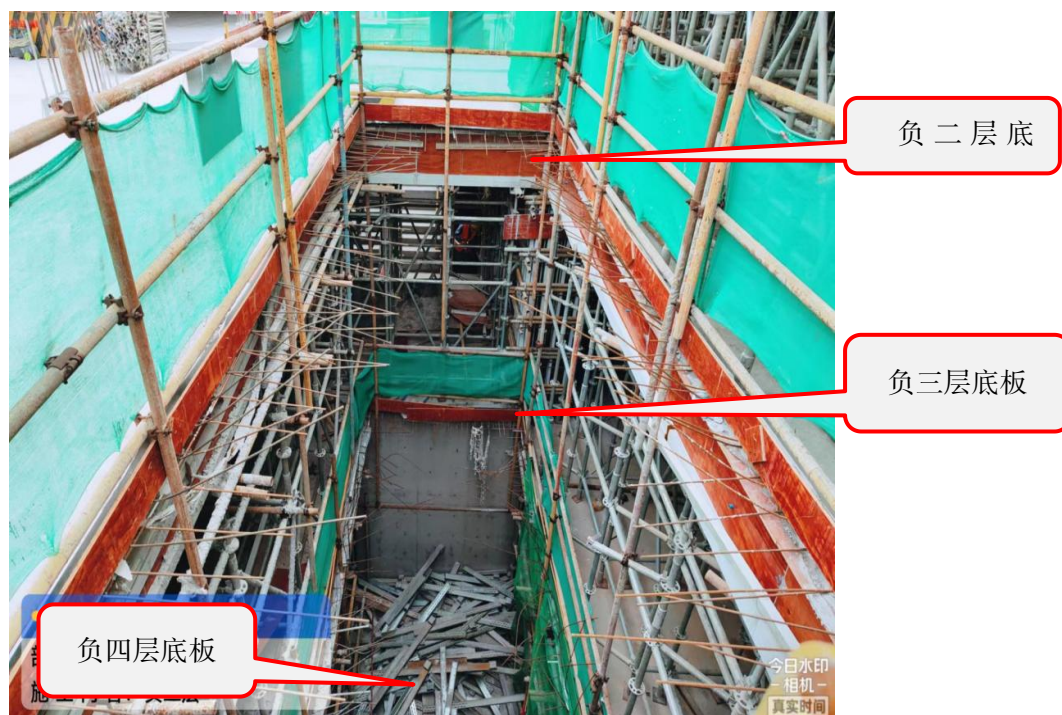
图 3 吊料洞口现场立面图

吊料洞口位于事发项目 3-2 区域，长 8.4m、宽 3.5m，贯穿负二、负三层至负四层底板，主要作用为方便地下室材料吊运使用。

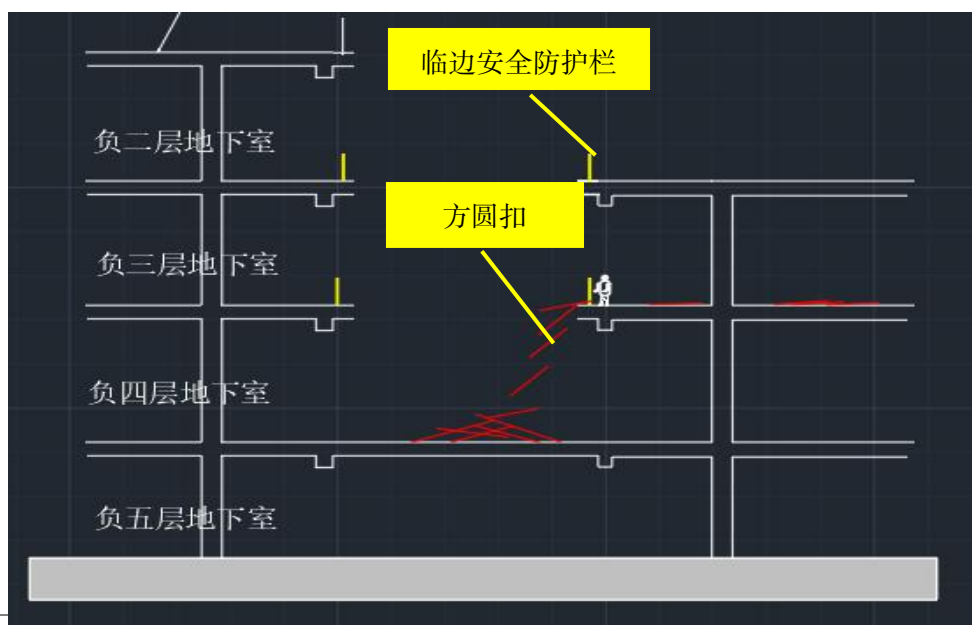
图 4 冉某娣（死者）将拆下的方圆扣搬至吊装口示意图

一是公安机关排除冉某娣遭他杀、故意伤害致死及自杀的情况。二是根据现场工人的描述，事发现场防护设施已被作业的工人有所改造，以便向下丢掷方圆扣至吊料洞口负四楼底板。6 时 30 分许至 8 时 10 分许，冉某娣在地下室负三楼搬运方圆扣至吊料洞口护栏边，将方圆扣穿过被人为拉扯扩宽的密目网向下丢掷。三是鉴于冉某娣身高 1.44 米，防护栏约 1.1 米，仅有攀爬防护栏才会从防护栏上方坠落，但当时其作业并无攀爬防护栏的需要。

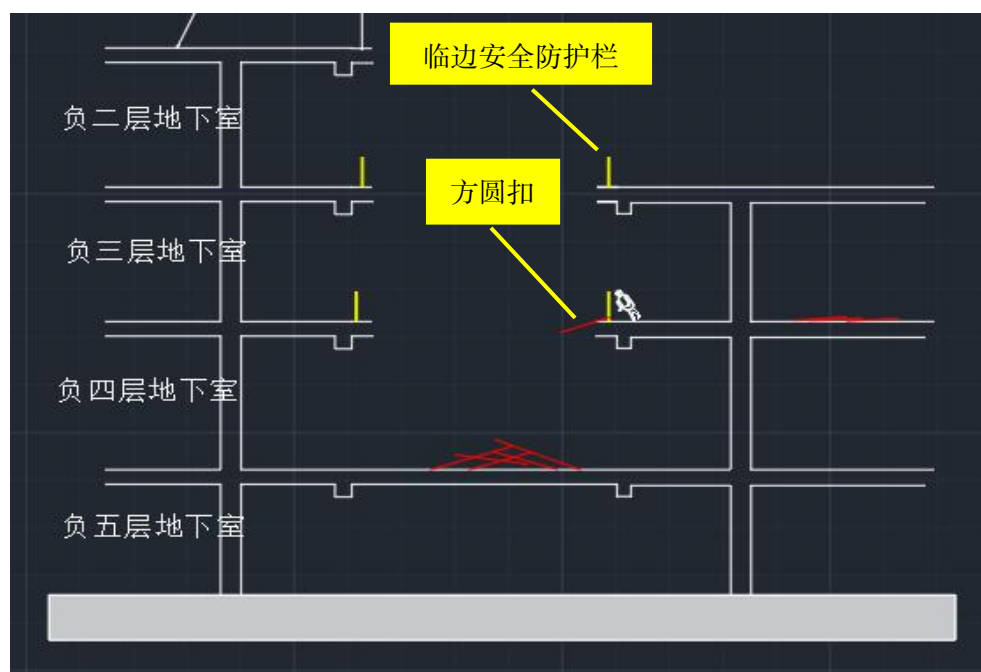
图 5 冉某娣（死者）丢掷方圆扣示意图

经调查组综合分析认定该起事故的直接原因是：冉某娣（死者）违规转运方圆扣作业<sup>[3]</sup>，向吊料洞口投掷方圆扣时，因材料过重致其站立失稳，从负三层被拉扯扩宽<sup>[4]</sup>的密目式安全网坠落至负四层。

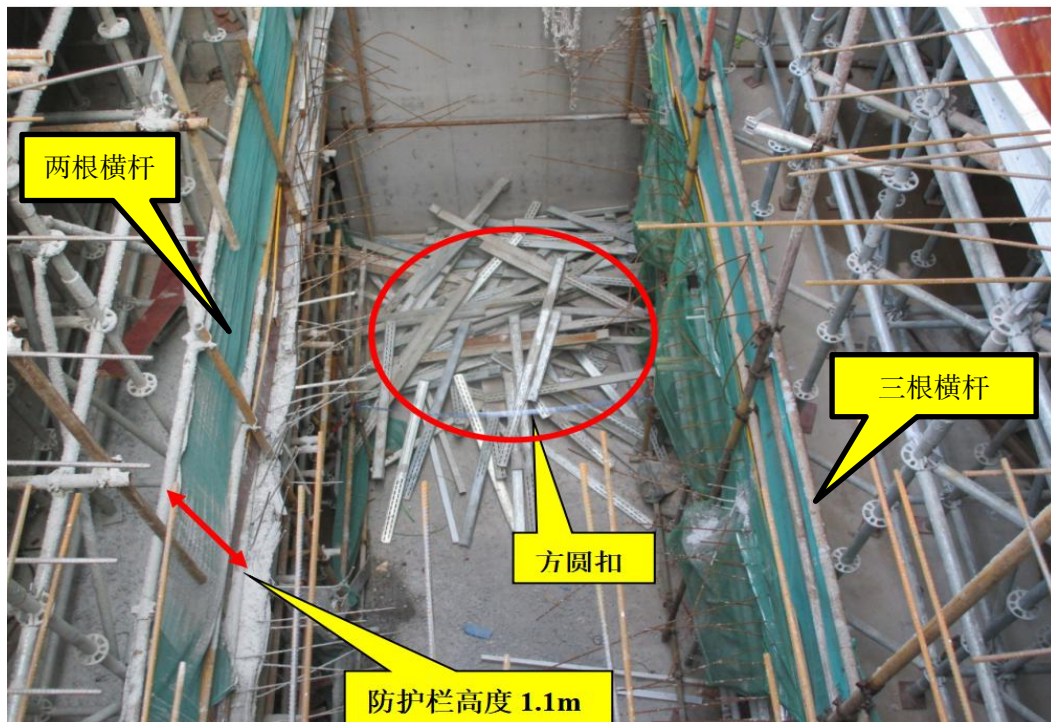
图 6 勘查时吊料洞口内状态图

洞口四周板面有预留钢筋、负二、负三层洞口周边有用钢管搭设高 1.1m 的防护栏，内侧张挂密目式安全网，底部设置踢脚板，负三、负四层支模架未拆除，负四层吊料洞口板面散乱堆放有数十件方圆扣，个别方圆扣有凝固血迹。

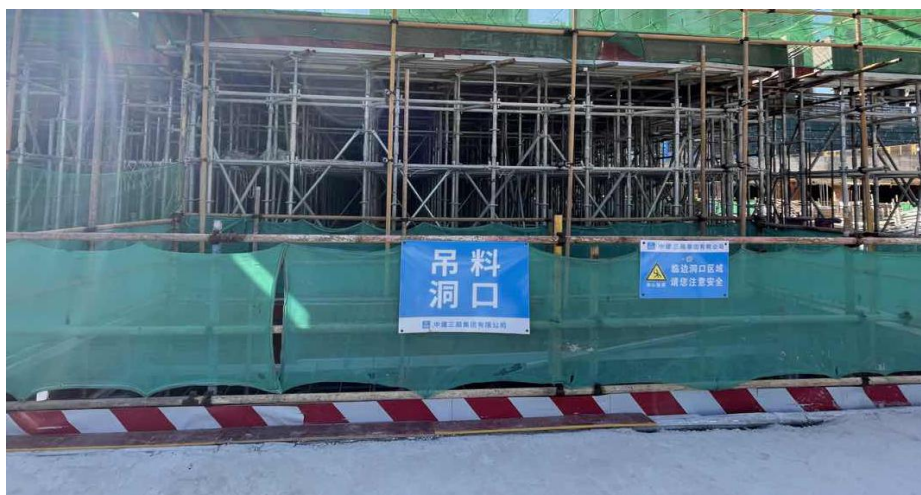
图 7 吊料洞口周边防护设施状态图

经现场勘查，事发吊料洞口周边安装了 3 道横杆、挡脚板、密目式安全网立杆作为防护设施。

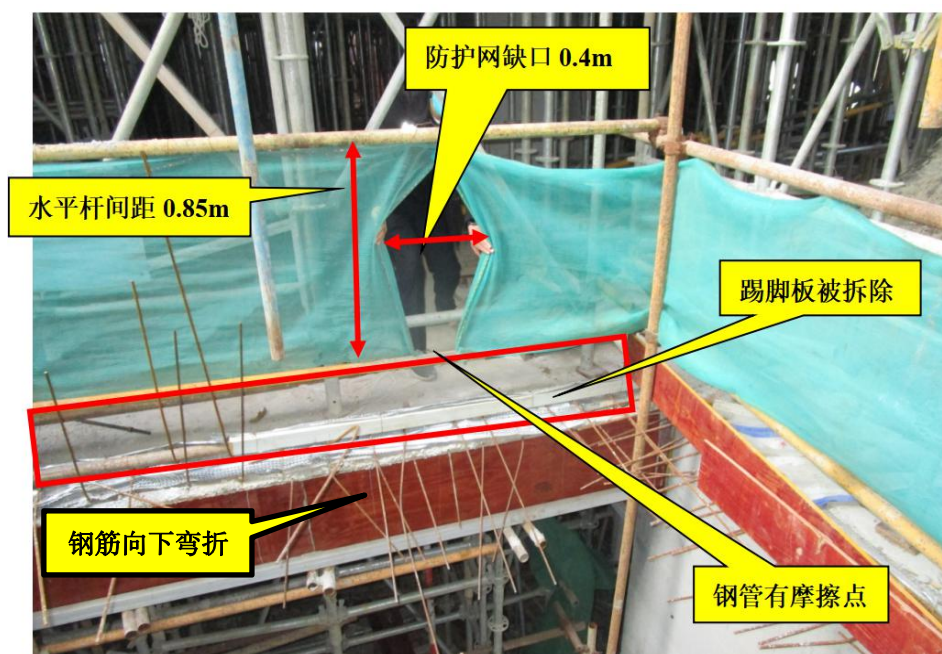
图 8 事发点正上方负三层防护栏状态图

(2) 事发吊料洞口安全设施。该项目吊料洞口均未安装立杆、挡脚板和 3 道横杆<sup>[5]</sup>，横杆中扎有密目式安全网<sup>[6]</sup>进行防护，经监理验收全部合格。事发坠落点上方防护栏状态与其余防护栏状态不同。事发前，总承包项目安全管理人员日常检查事发处安全防护栏杆合格，后工人为了方便投掷方圆扣，拆除了中间横杆并拉扯扩宽了横杆间密目网。

仅事发点正上方负三层防护栏局部踢脚板被拆除，且缺失中

间横杆。该处底部钢管有明显摩擦、撞击痕迹，安全防护栏杆，上面两道水平杆间距约为 0.85m，密目式安全网搭接处有一处未固定宽度的 0.40m 缺口。该处防护栏外延的钢筋较其余方向钢筋向下弯折。

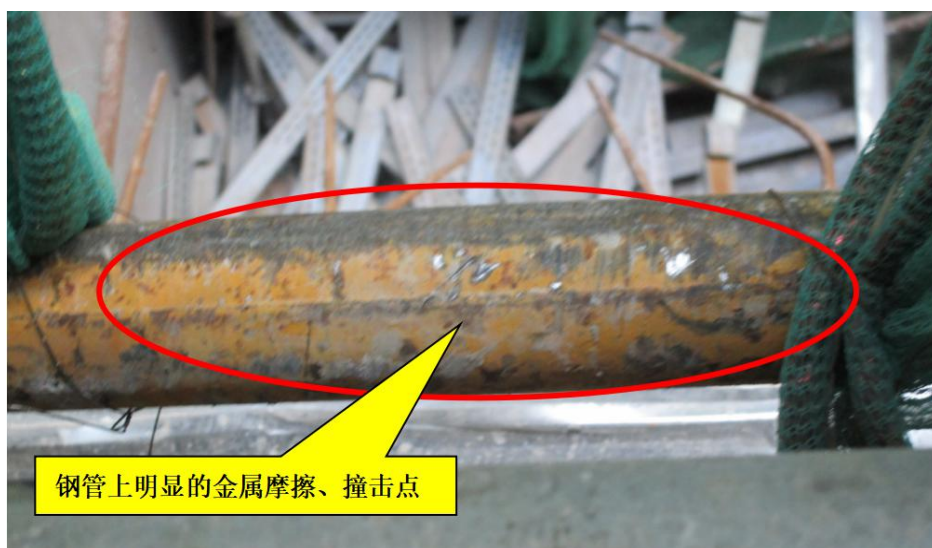
图 9 事发点正上方负三层防护栏钢管状态图

[4] 经勘查，与事发吊料洞口周边其余临边防护栏杆上的密目网相比，坠落点正上方的密目式安全网搭接处有一未固定宽度 0.40m 缺口（图 9）

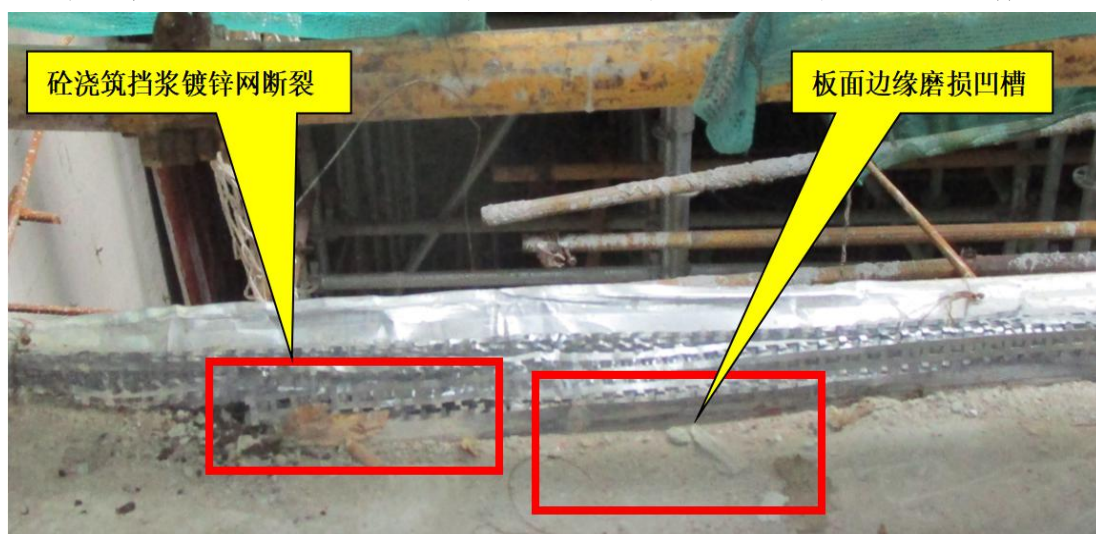
图 10 勘查时护栏下踢脚板拆除口状态图

被拆除踢脚板底处的砼浇筑挡浆镀锌网受挤压向外变形、在板面高度位置局部断裂、该处混凝土板面边缘有磨损凹槽。

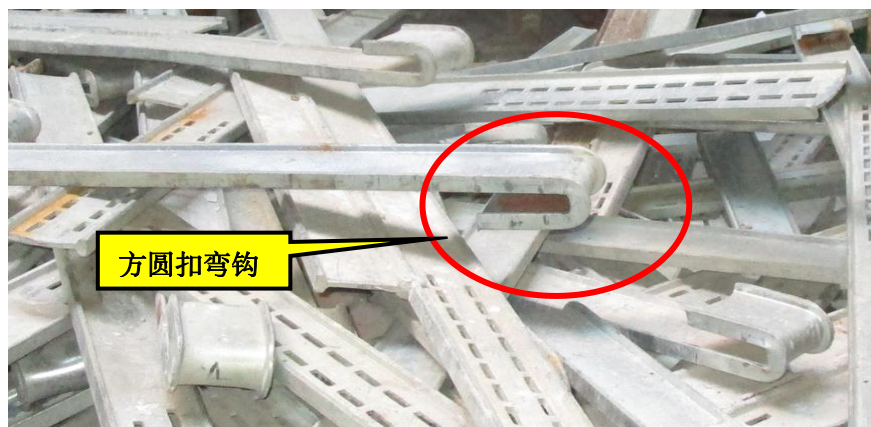
图 11 勘查时现场方圆扣状态图

据询问了解，事发时冉某娣搬运的材料为从柱子上拆除下来的方圆扣。经勘查，负三层现场仍有多件散落地上的方圆扣未搬运。现场方圆扣规格：长条形，边缘厚约 2.5cm，一端带有约 10cm

长 180 度弯钩,有 10cm\*230cm(中间焊接加强材料 10cm\*100cm)、10cm\*192cm 两种,重量分别为 30kg、13kg。

5. 广利公司工作安排时，未充分考虑作业内容负荷与作业工人身体条件相适应，存在隐患。（冉某娣体重约 45kg 从事搬运材料重量为 30kg、13kg 的方圆扣）。

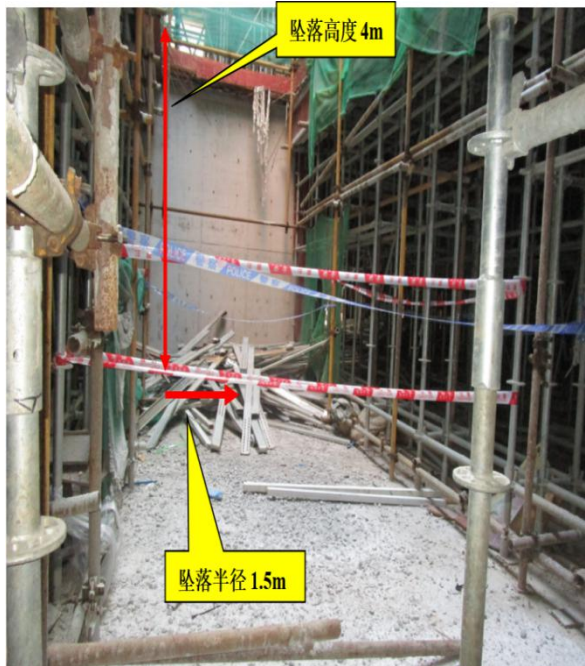
图 12 坠落点示意图

勘查时复原了抛掷方圆扣滑落过程。经测量,负三层防护栏密目式安全网未固定的缺口处至负四层板面的高度 4m,坠落中心点(血迹凝固点)至防护栏边垂线的水平距离 1.5m,符合坠落半径范围。

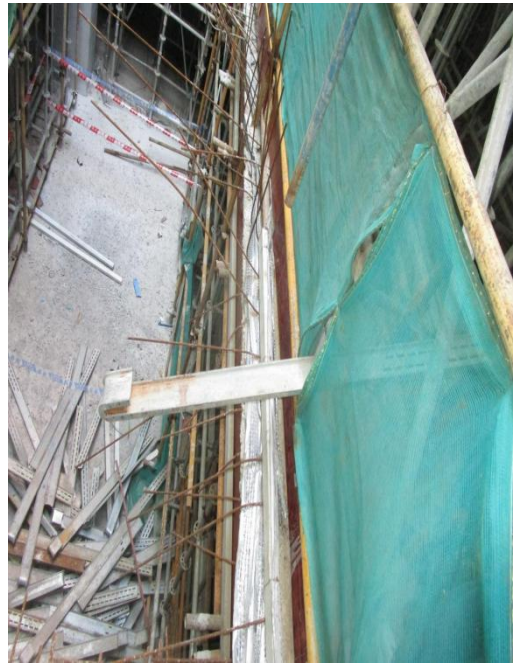
图 13 复原抛掷方圆扣示意图

经现场第一时间向冉某英、邢某平了解,当天事发前三人在项目 3-2 区域负三层作业,邢某平将方圆扣从柱子上拆卸,冉某英、冉某娣按要求本应由楼梯搬运至地库顶板指定位置。冉某英、冉某娣交替搬运方圆扣至负三层吊料洞口边,为方便作业直接将方圆扣向下投掷至负四层板面。刚开始清运作业时,将方圆扣搁置在防护栏下层钢管上,穿过密目网经由钢管上表面抛落到负四层板面。随后,为省去将方圆扣从地下抬至防护栏下层钢管上的步骤,拆除踢脚板将方圆扣从下层钢管下方抛至负四层板面。
