"09·11"福田区妇儿医院建设项目工地死亡事故调查组

"09·11"福田区妇儿医院建设项目工地 死亡事故调查报告

2021年9月11日15时10分许,福田区香蜜湖街道安 托山一路福田区妇儿医院建设项目工地发生一起事故,造成 1人死亡。

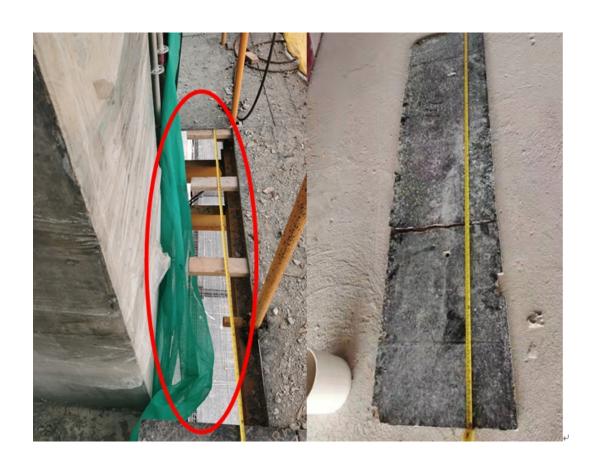
1、在B栋七楼南侧13轴交F轴柱位置发现一处悬挑层模板硬封闭缺失,其洞口(长为1.84米、宽为0.51米),在C栋四楼坠落点现场发现一块折断的模板与洞口的长度、宽度相符。

B栋七楼采取的是悬挑式脚手架,七楼面做为架体底层,采取的是模板硬封闭方式,B栋七楼南侧13轴交F轴柱位置缺失模板位置,经查证是该层混凝土柱模板施工时将柱体周边硬封闭拆除,混凝土柱子浇注成型后拆除竖向模板,随之将柱体周围恢复到原来的硬封闭状态,致使模板松动的主要原因是作业工人在恢复硬封闭模板时对部分模板固定不牢。

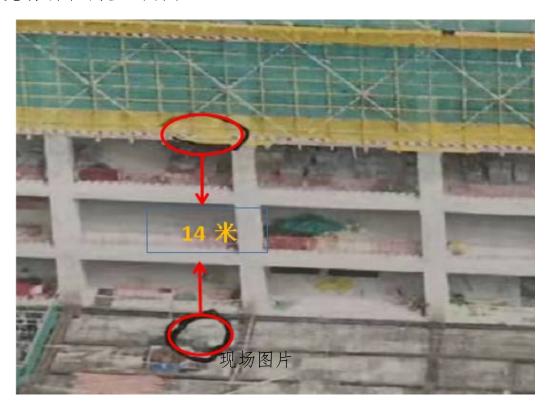
2、经过现场测量,B 栋七楼到 C 栋四楼地面的垂直距离为 14 米, C 栋四楼坠落点位置到墙体的水平距离为 2.1 米。根据现行国家规范《高处作业分级》GB/T3608-2008,坠落

高度 5m<h≤15 米时,最大坠落半径 R 为 4 米,现场实际坠落 半径为 2.1 米,符合规范规定的最大坠落半径范围内,故事 发现场吻合高坠的特征。
