# **“05·02” 福田区美星厂区死亡事故调查组**

## **“05·02” 福田区美星厂区死亡事故 调查报告**

梅林电网通信办公室以及路面局部修缮改造。

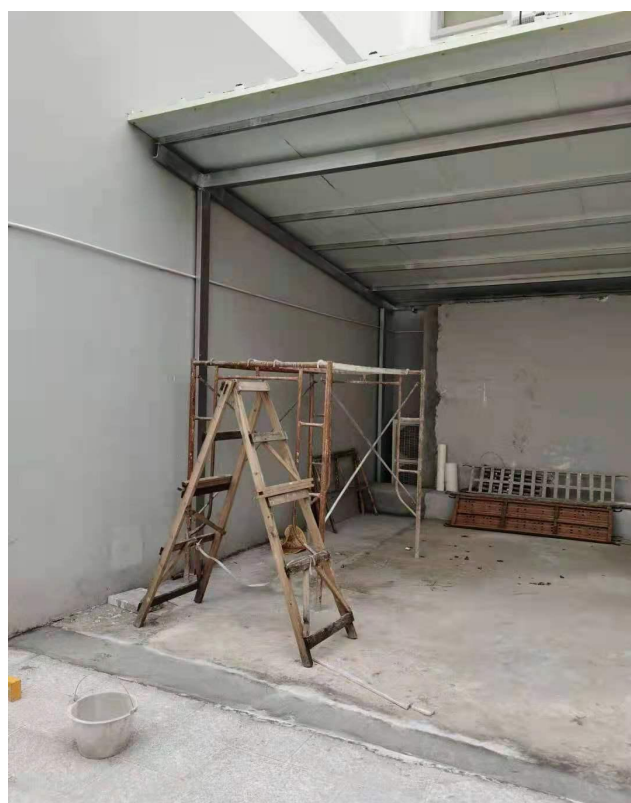
作业现场操作平台（门字架）高度为 1.9 米，木制梯子高度为 1.8 米。

刘某录（死者）安全意识淡薄，在施工作业时使用存在安全隐患的非制式木制梯子。

（一）深圳市设计装饰工程有限公司应严格落实企业安全生产主体责任，吸取事故教训，切实履行企业的安全生产主体责任，一是要切实加强施工现场管理安全，确保安全隐患排查到位。二是要加强对作业人员的岗前培训和日常安全教育培训工作，提高作业人员的安全风险防范意识。三是发生事故后，必须按照国家有关规定向当地人民政府安全生产监督管理部门和负有安全生产监督管理职责的有关部门报告，杜绝事故瞒报的情况再次发生。
