# **“10·28”华富路 2039 号市政绿化死亡事故调查组**

## **“10·28”华富路 2039 号市政绿化 死亡事故调查报告**

2017 年 10 月 28 日 10 时 30 分许，福田区华富街道办事处辖区华富路 2039 号市政绿化作业现场发生 1 起事故，造成 1 人死亡。

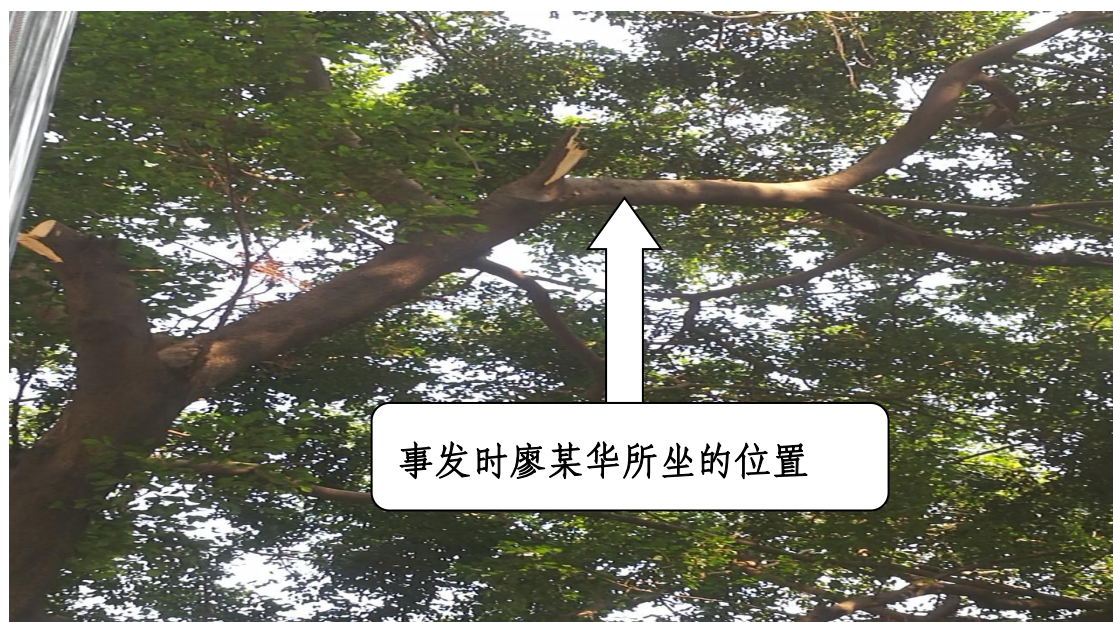
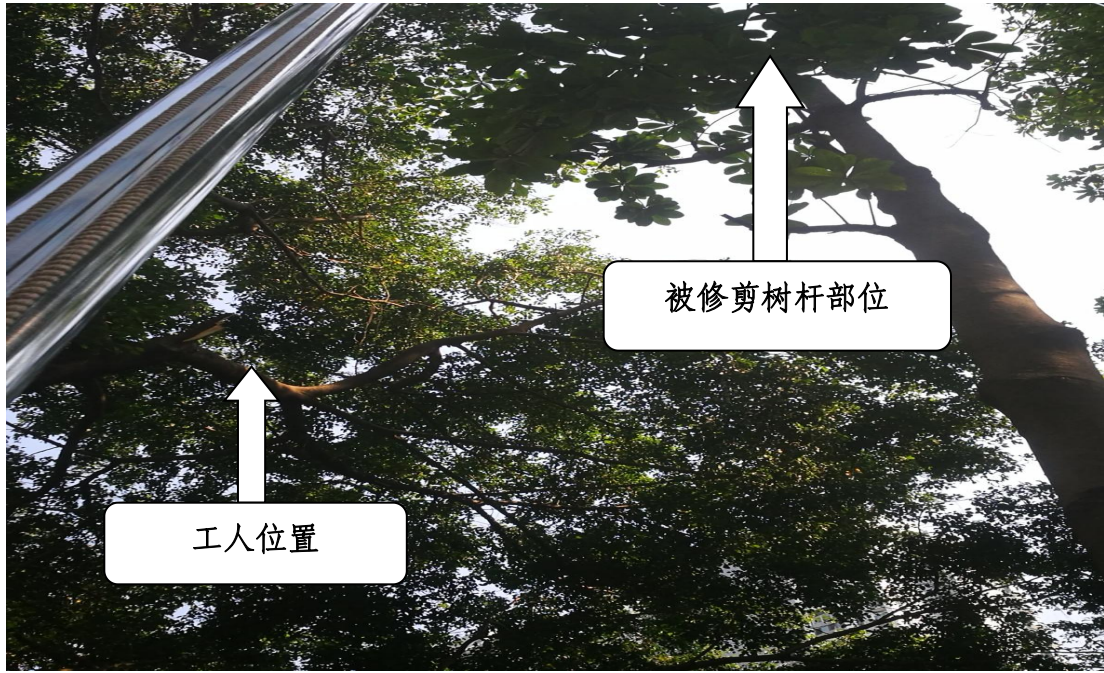
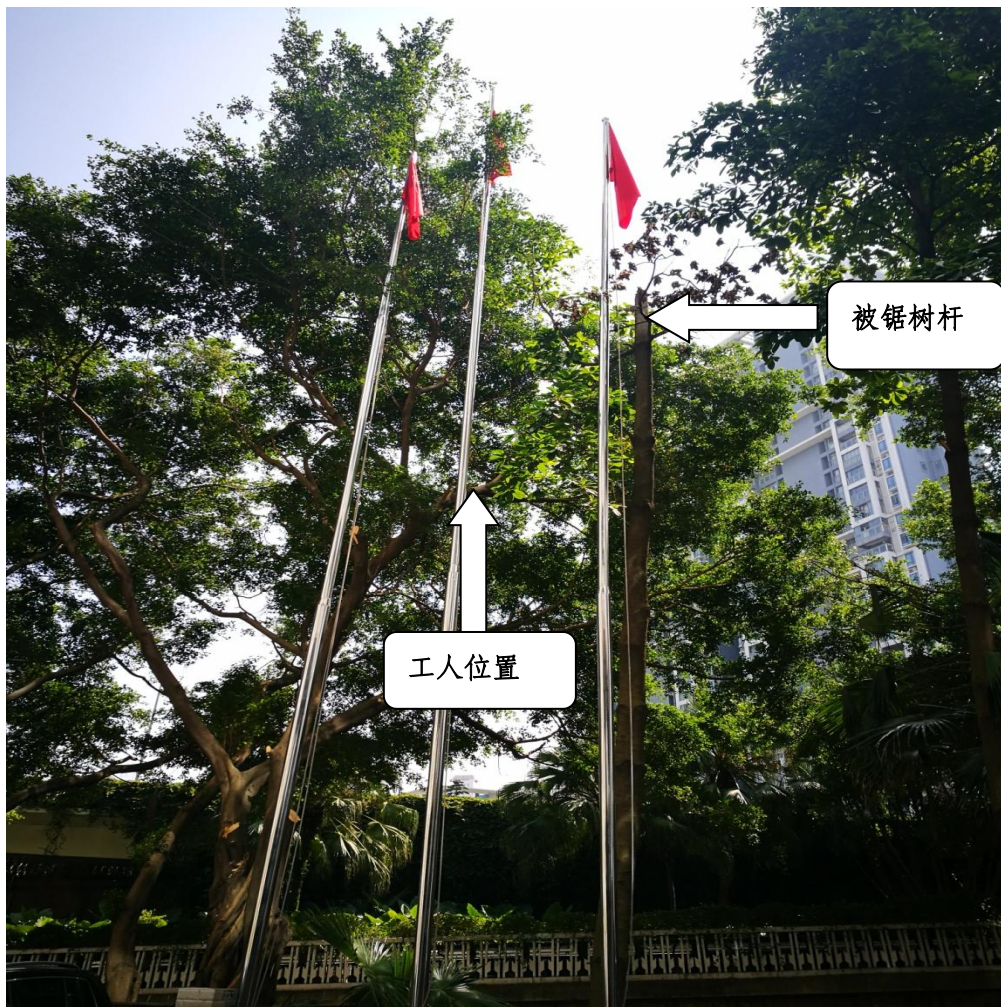
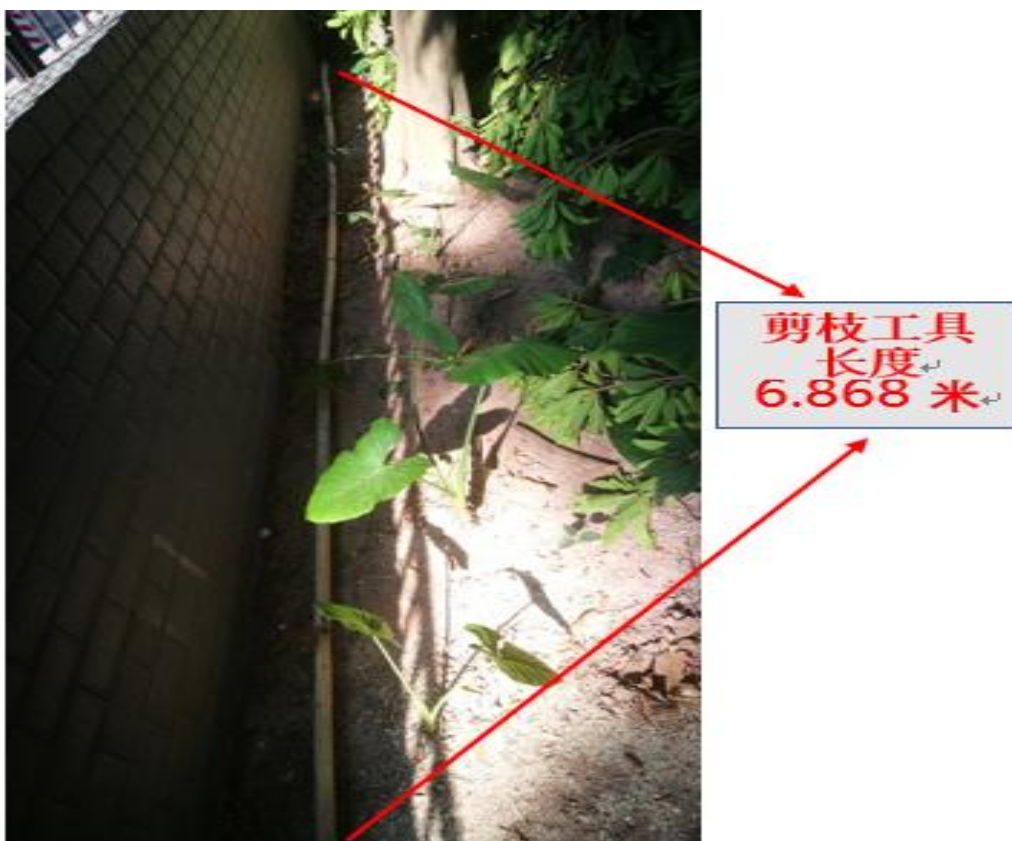
10时20分许，当张某庆返回旗杆位置时，发现廖某华已在未采取任何安全防护措施的情况下爬上并坐在另外一棵树的树杆上，采取竹杆一端捆绑手锯对影响旗杆的树木主杆进行修剪作业。当被锯断的枝头下落时，撞击到廖某华所坐的树杆，导致廖某华身体失稳发生高坠。

工人廖某华所处树杆距地面高度约为 15 米，被锯的树木高度约为 16 米，所用于捆绑手锯的竹杆约为 7 米长。

廖某华（死者），违反公司安全作业管理规定，擅自爬树进行树木修剪作业且高空作业时未按规定佩戴使用劳动防护用品（安全带）。

1、要切实加强作业现场管理安全，堵塞安全漏洞，强化安全防范，严防在修剪作业过程中存在各种安全隐患，依法全面履行企业安全生产主体责任。

2、要加强对作业人员的岗前培训和日常安全教育培训工作，提高作业人员的安全防范意识和安全技能，从源头上严格监督、教育从业人员按照规定要求在作业过程中佩戴、使用劳动防护用品。
