# **“08·07” 福田区深业花园死亡事故调查组**

## **“08·07” 福田区深业花园死亡事故 调查报告**

2020年8月7日10时50分许，位于福田区莲花街道海田路106号福中社区深业花园C栋发生一起事故，造成1人死亡。

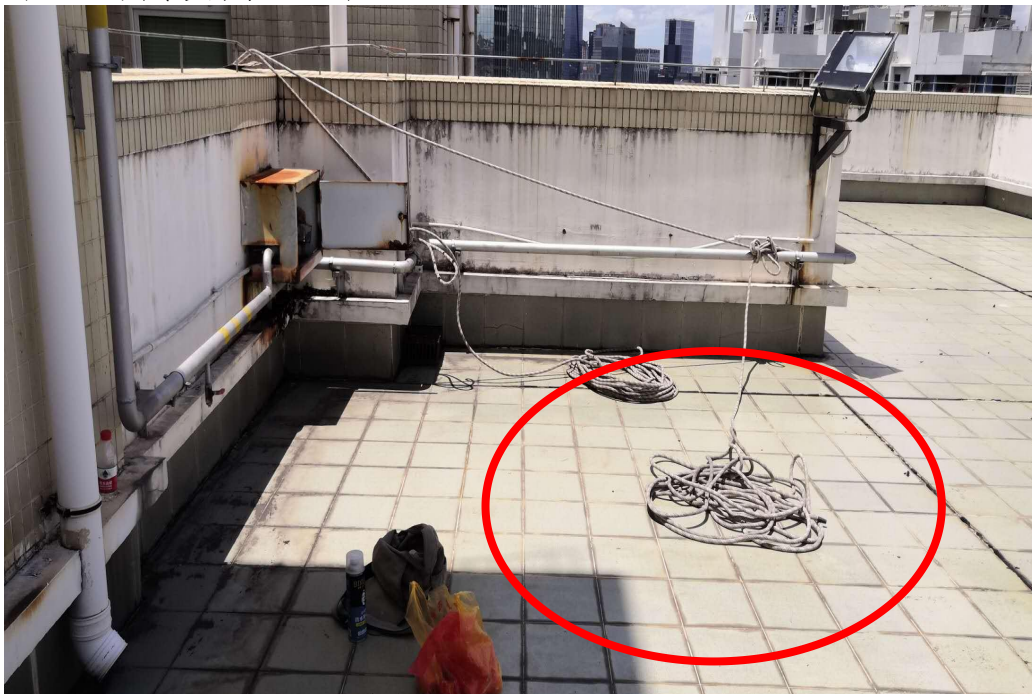
深业花园 C 栋（G、H 户型）31 楼顶层的放绳作业情况

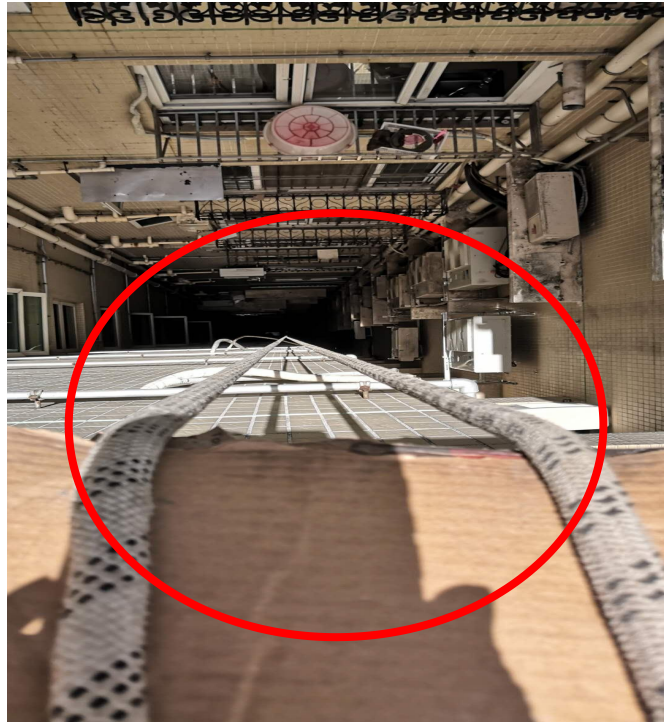
俯视深业花园 C 栋（G、H 户型）31 楼顶层的放绳作业情况

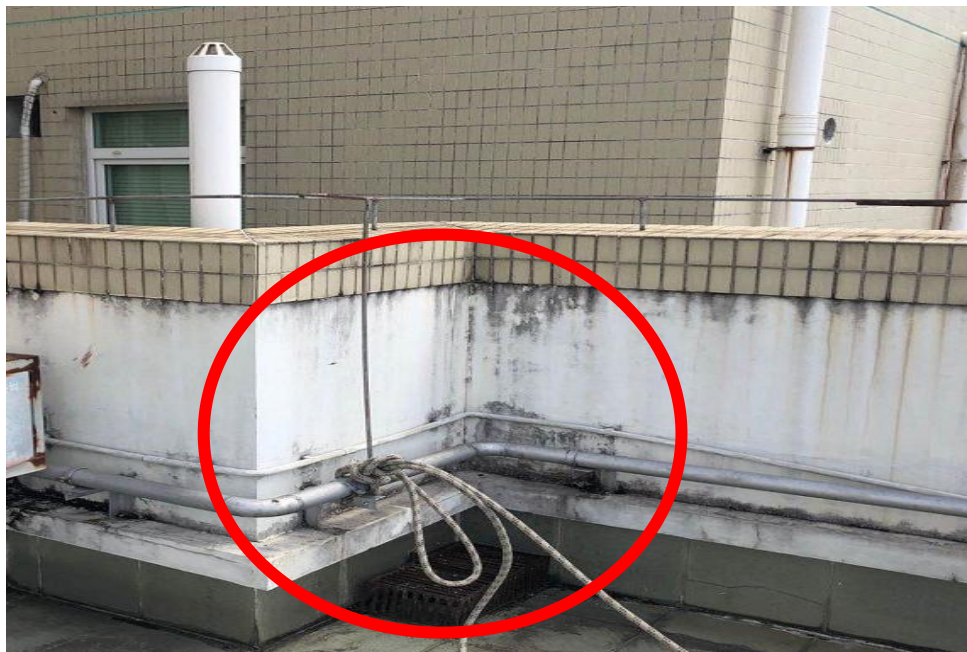
安全绳固定的位置

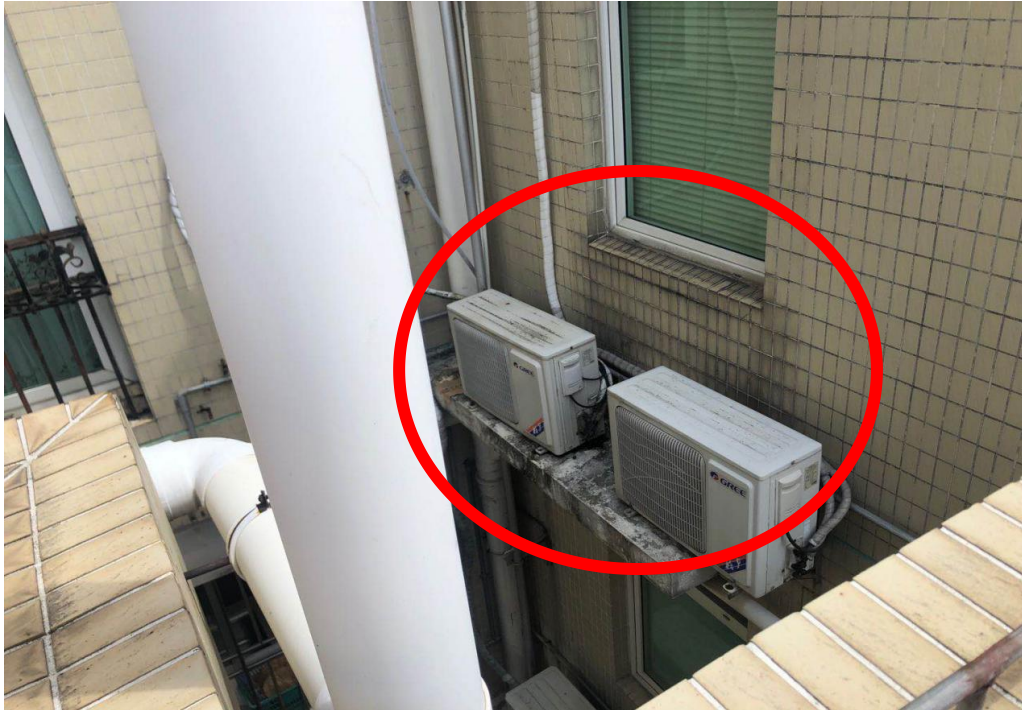
事发时死者工作的位置（深业花园 C 栋第 9 层）

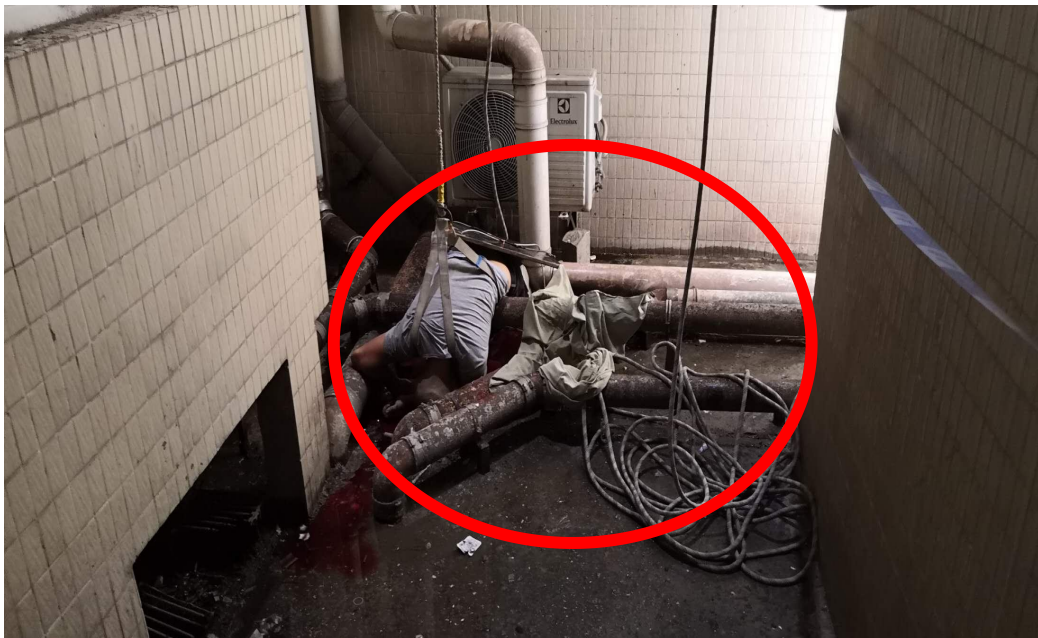
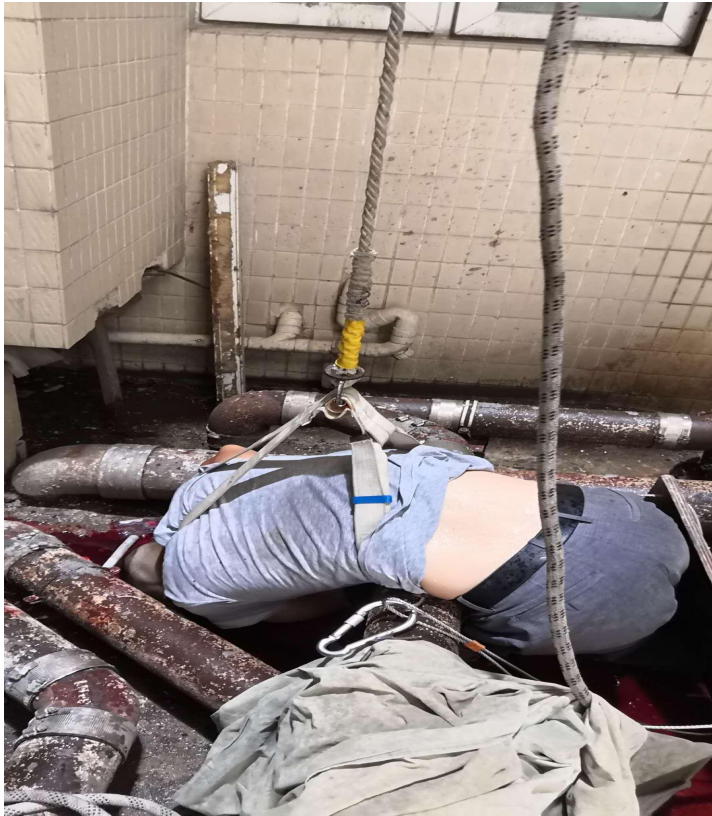
事故现场的坠落点（2 楼天井平台）

事故现场的坠落点（2楼天井平台）

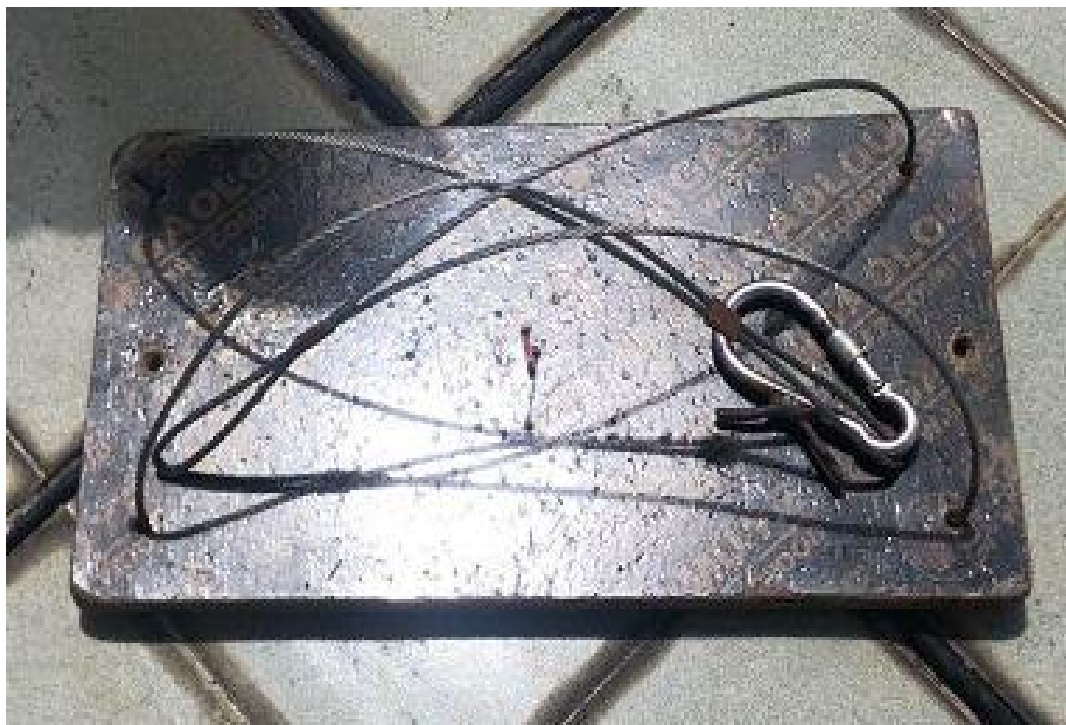
事故中死者自带的高空作业防护用品的座板装置缺少与身体固定的装置（系扣腰上的安全绳），未见该高空作业防护用品的检测合格证。

王某学（死者）安全意识淡薄，在室外进行空调安装作业时未按规定正确使用劳动防护用品（使用自带的自锁器制动失效、座板装置无与身体固定的装置），违反了《座板式单人吊具悬吊作业安全技术规范（GB 23525—2009）》的操作规程，冒险作业，导致高处坠落死亡。

（一）深圳市优乐建拆装筑修建设工程有限公司要认真吸取事故教训，切实履行企业的安全生产主体责任，要为从事高空作业的作业人员配备符合国家标准的安全防护设备设施，针对高空危险作业的防护用品要进行检查并建档；同时要加强作业人员的安全教育培训，增强作业人员的安全防护意识；强化施工人员的安全隐患风险防范意识，杜绝同类事故再次发生。

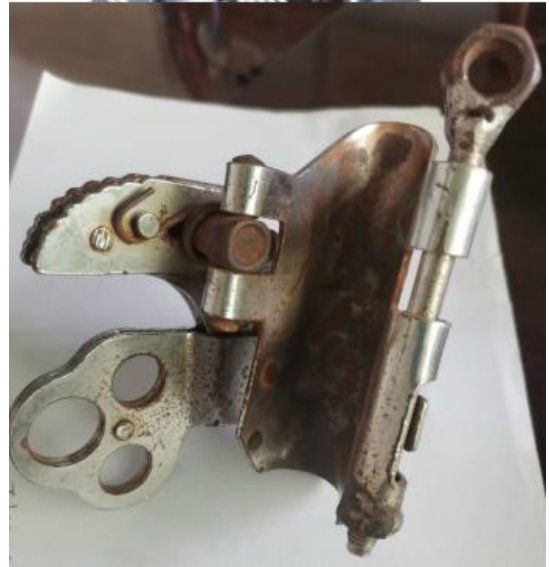
事故中的自锁器被改动过

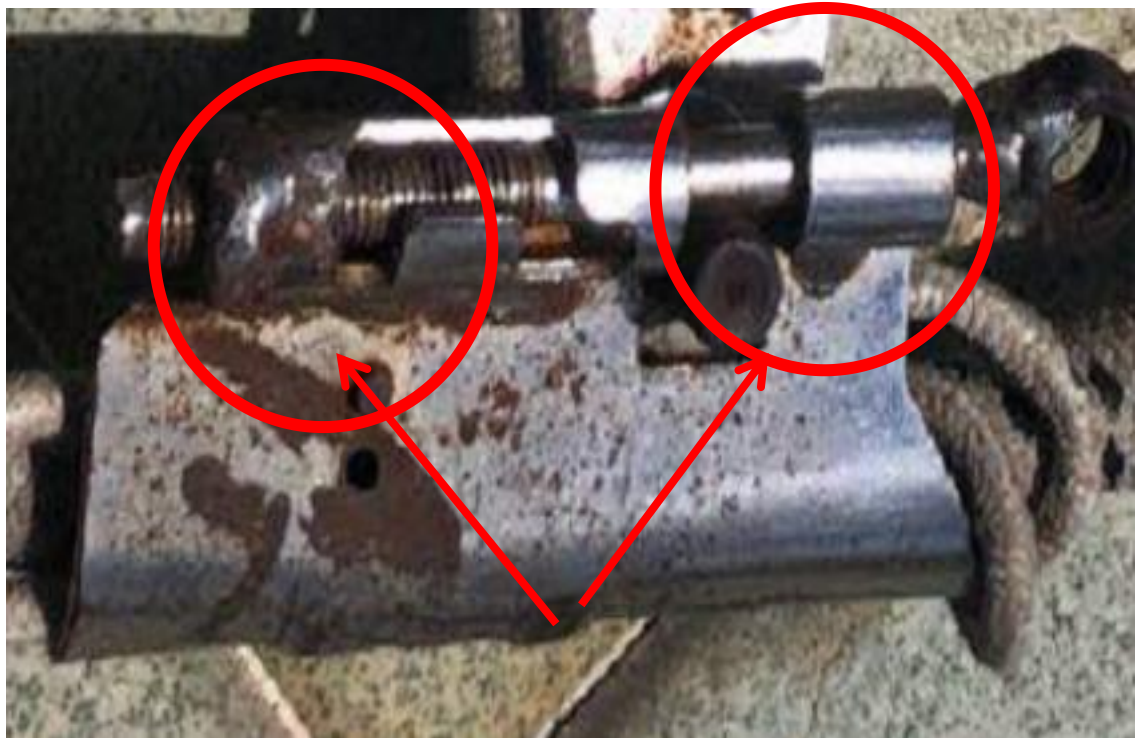
事故中的自锁器有改装痕迹，但未见其检测报告，不符合“安全带测试方法”（GB/T 6096-2009）的规定。

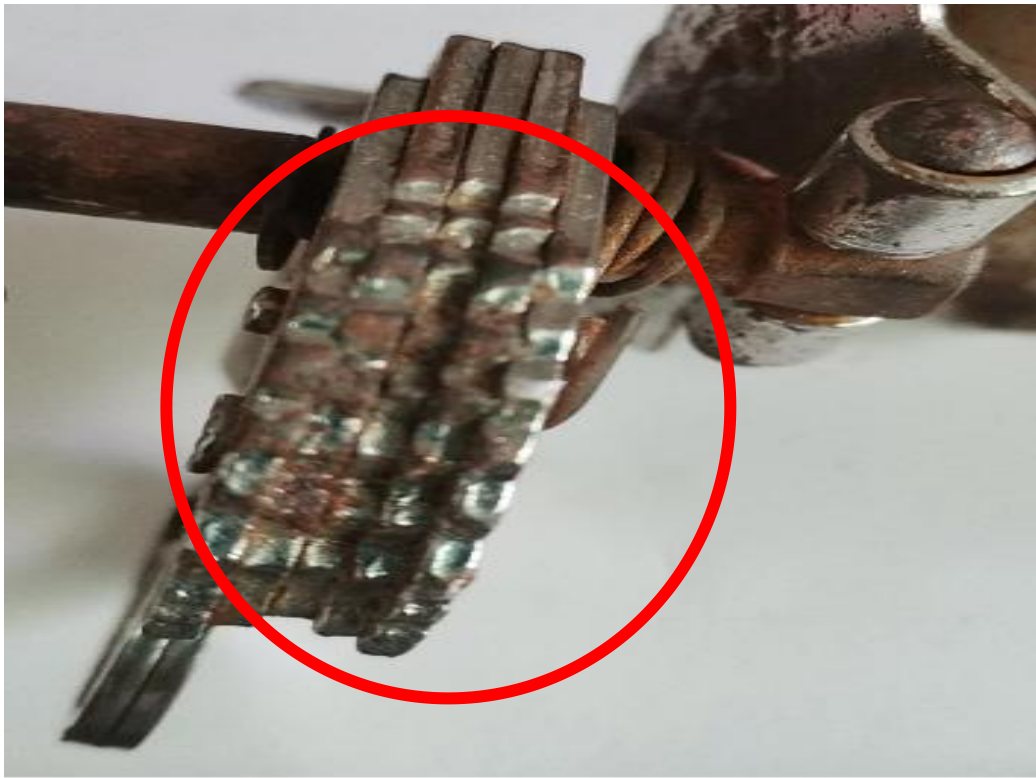
事故中的自锁器锁死安全绳处齿轮严重磨损
