福田沙头富通九曜公馆“3·1”一般 高处坠落事故调查报告

福田区事故调查组编制

2023年6月28日

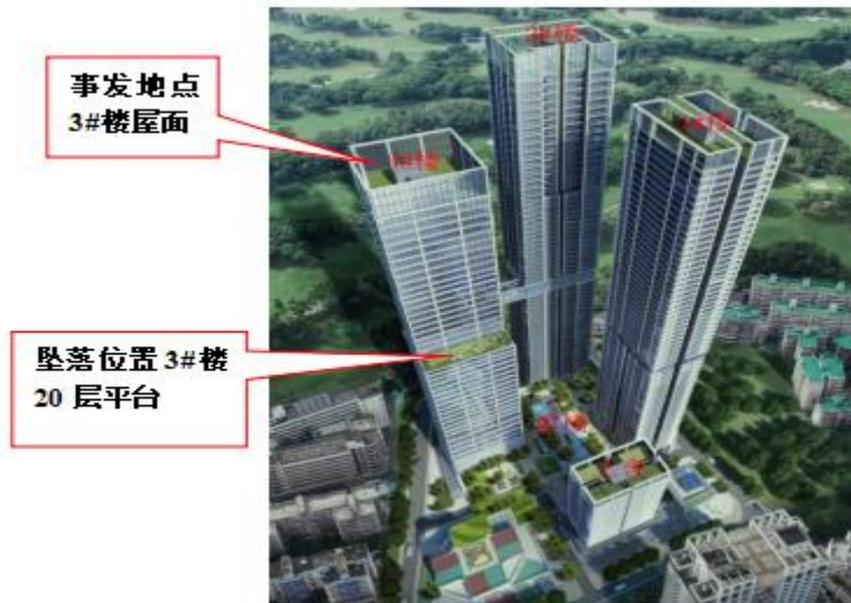
图2 3号楼外景图

事发点位于深圳市福田区新沙路 18 号富通九曜公馆项目工地，事发项目由 3 个超高层塔楼及裙楼组成。事发地点 3 号楼共有 40 层，建筑高度 172.6 米，用途为：酒店、商务公寓、人才公寓，20 层设有平台及花架梁。（见图 1、图 2）

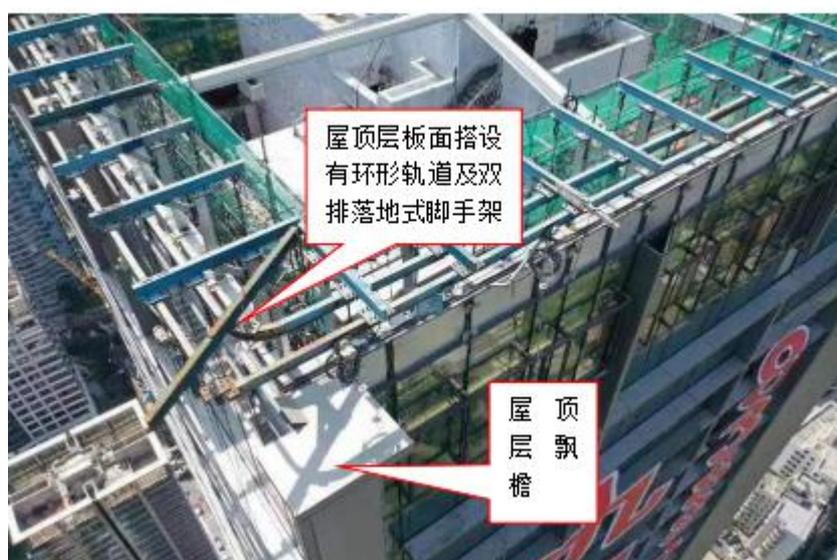
图3 屋面勘查情况图（一）

(1) 3号楼40层屋顶板面搭设有环形轨道及双排落地式脚手架，屋顶飘檐装饰铝板有明显塌陷，且有物品滑落痕迹，并有鞋印。（见图3、图4）

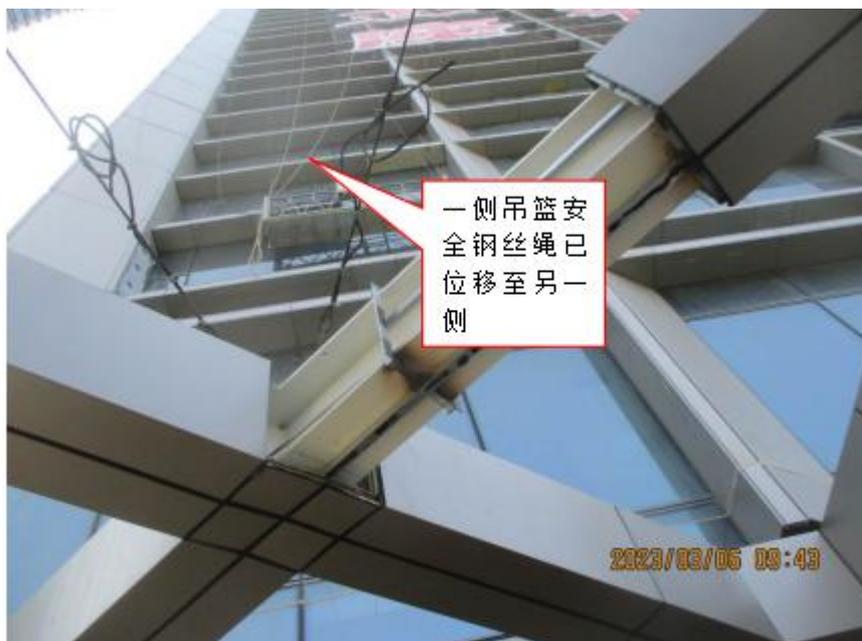
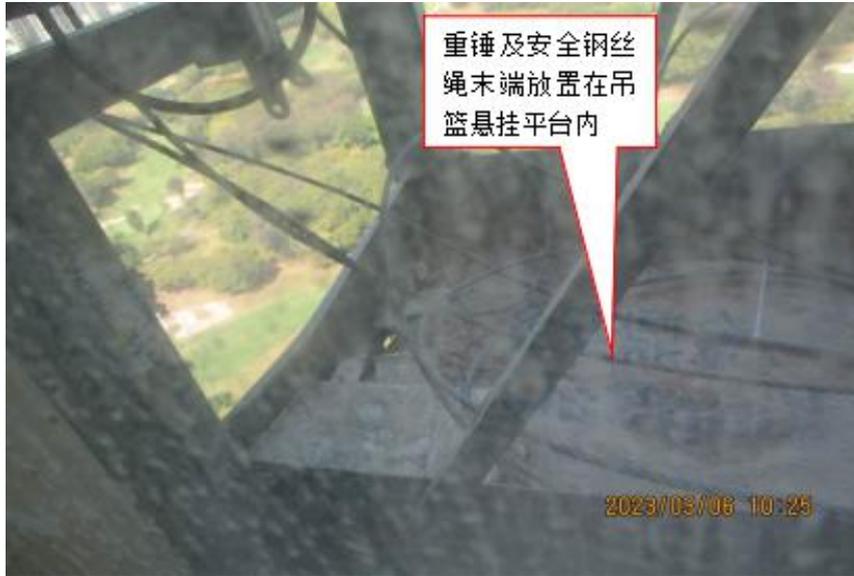
图 5 外墙高处作业吊篮勘查图

(2) 3 号楼外墙在 23 层位置停有一台高处作业吊篮，吊篮上部一侧安全钢丝绳位移至另一侧；安全钢丝绳重锤及钢丝绳末端放置于高处作业吊篮悬吊平台内。（见图 5）

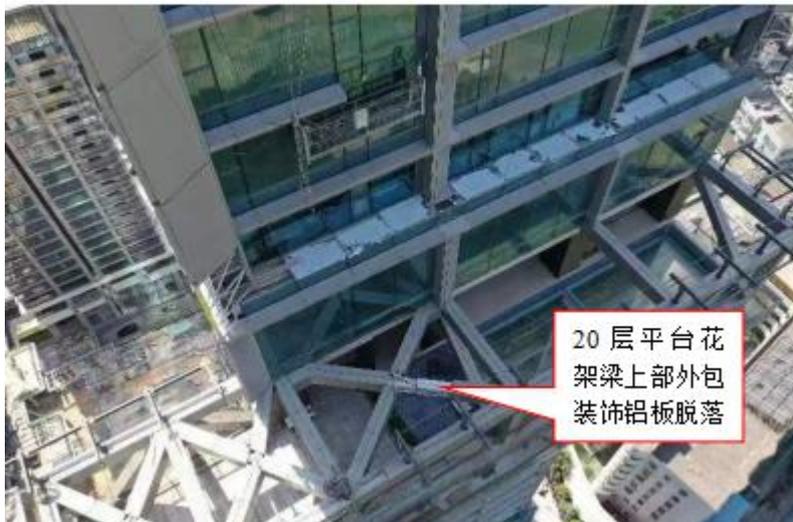
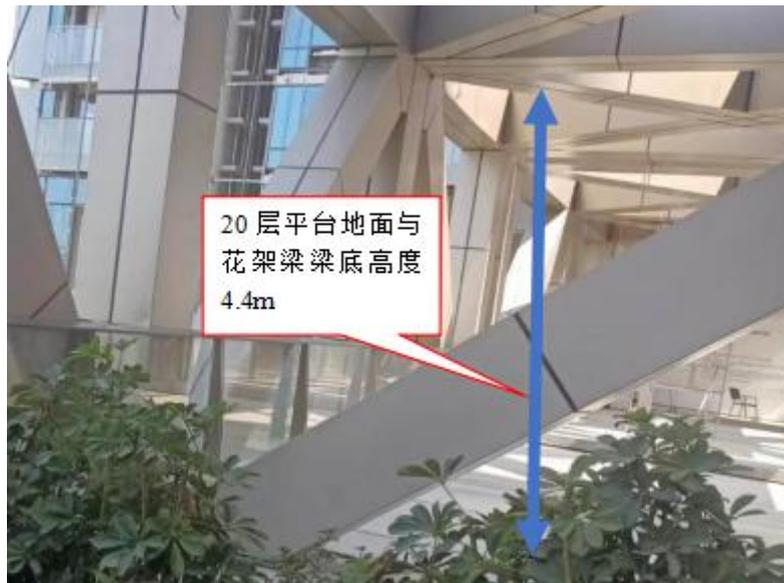
图 6 20层花架梁现场勘查图

(1) 20层平台花架梁顶部外包装饰铝板脱落；经测量花架梁梁底至20层平台地面高度为4.4m。见（图6）

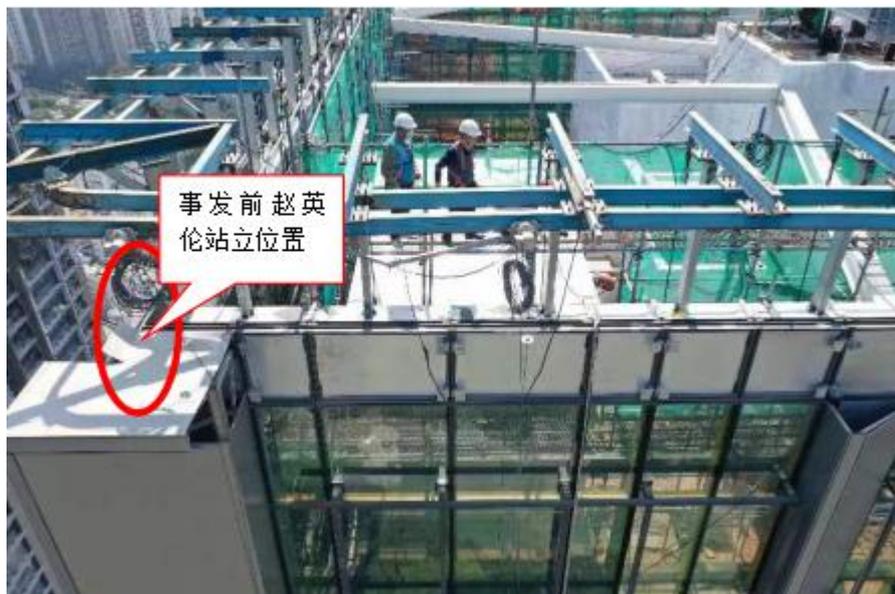
图 7 事发前赵某伦站立位置图

(2) 经向事发现场人员了解，赵某伦（死者）事发前站在屋顶飘檐处，最终坠落至 20 层平台地面。根据现场痕迹判断，赵某伦（死者）在坠落过程中，先从 3 号楼层顶坠落到花架梁顶，再从花架梁顶坠落到 20 层平台地面。（图 7、图 8、图 9）。

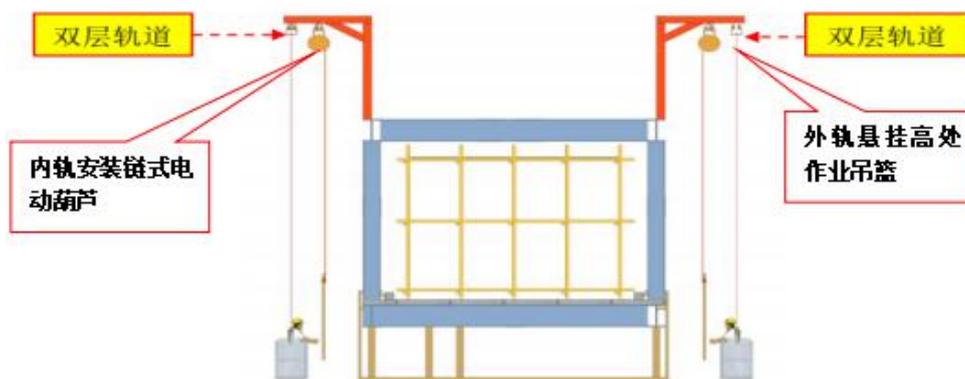
图10 环形轨道示意图

(1) 3号楼40层屋顶搭设有环形双轨道吊装系统及双排落地脚手架，环形轨道内轨安装电动葫芦，用于玻璃幕墙单元体、小单元体的吊装，外轨悬挂轨道式吊篮。见（图10）

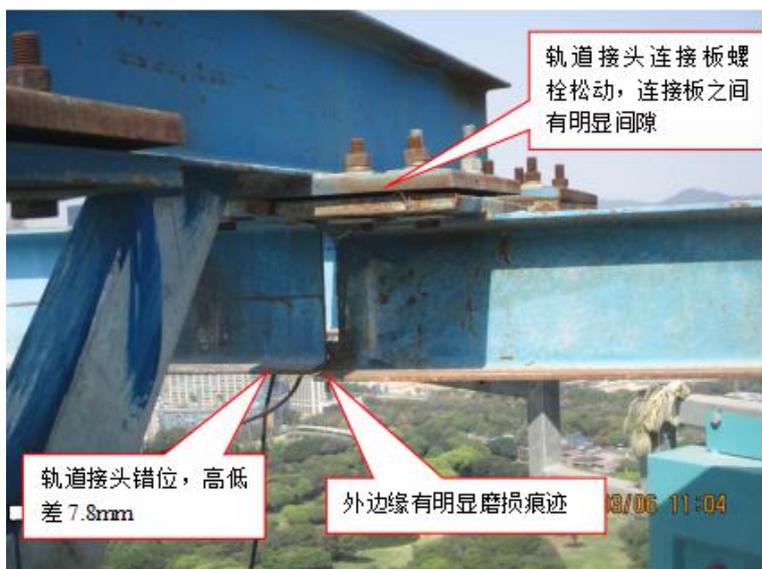
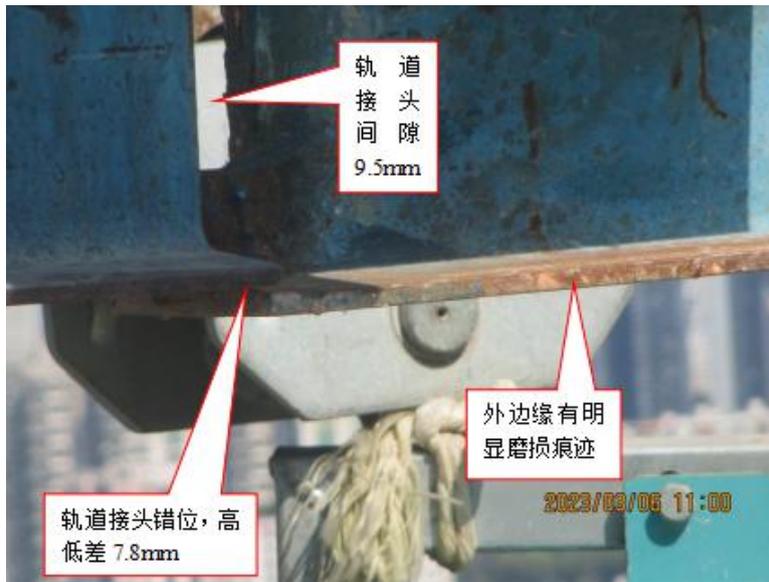
图 11 环形轨道勘查图

(2) 环形轨道事发处的内轨，工字钢轨道接头连接处固定螺栓松动，连接板之间有明显间隙；二工字钢轨道接头处有9.5mm间隙（未紧密连接）、二工字钢轨道接头不在同一水平面有7.8mm错位高低差，外边缘有明显磨损痕迹；工字钢轨道腿宽实测为95.5mm。见（图11）

环形轨道接头有空隙连接不紧密、存在高低错位、连接螺栓松动，环链电动葫芦运行时存在从高处坠落的风险。

物的不安全状态：环形轨道接头有空隙连接不紧密、存在高低错位、连接螺栓松动。

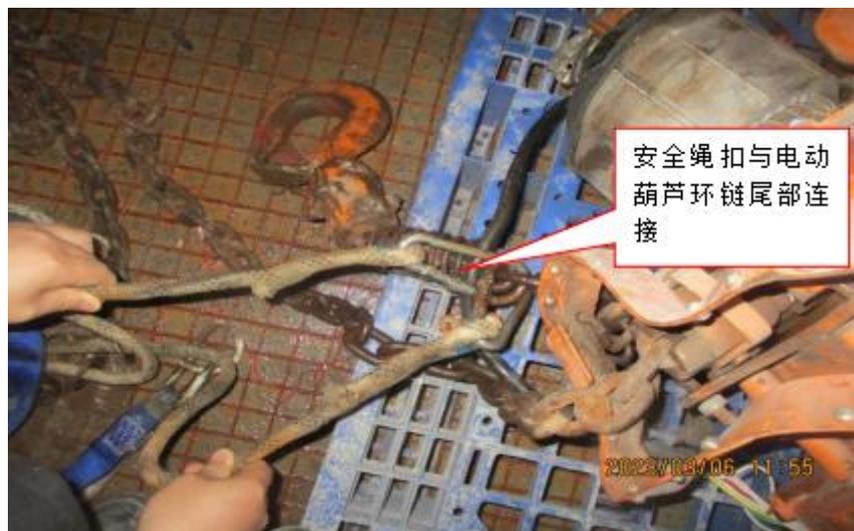
图 12 电动葫芦勘查图

(1) 在事发项目负一层发现涉事电动葫芦，有安全绳扣连接在电动葫芦环链尾部。见（图 12）

事发时赵某伦佩戴有安全帽、安全带等劳动防护用品，但安全带系违规系挂在环链电动葫芦上。

赵某伦安全意识淡薄，在未取得高处作业特种作业资格违规从事高处作业，未对作业危险有害因素进行有效辨识，违规处理环链电动葫芦故障时未将安全带系挂在可靠固定位置，违规将安全绳挂钩（扣）系挂在电动葫芦环链尾部，造成赵某伦（死者）随脱离轨道的电动葫芦从高处坠落。

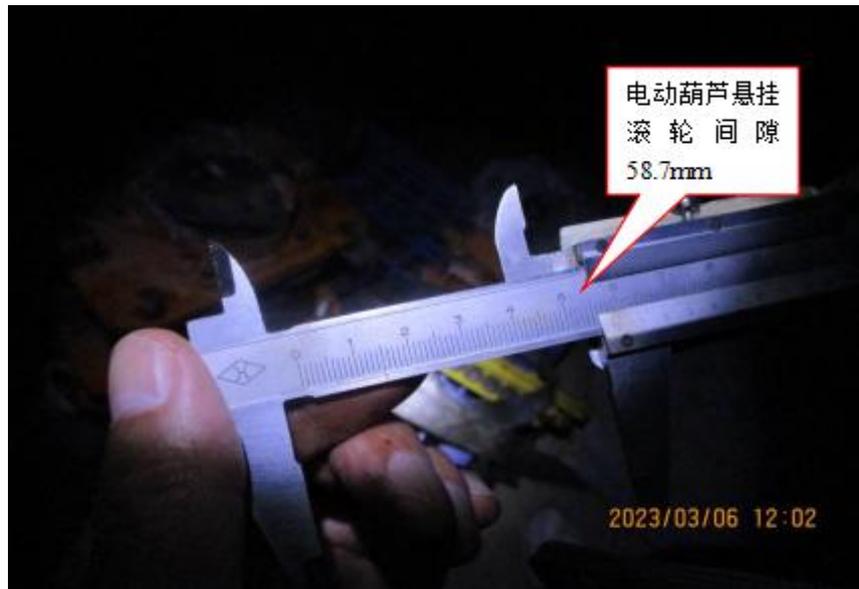
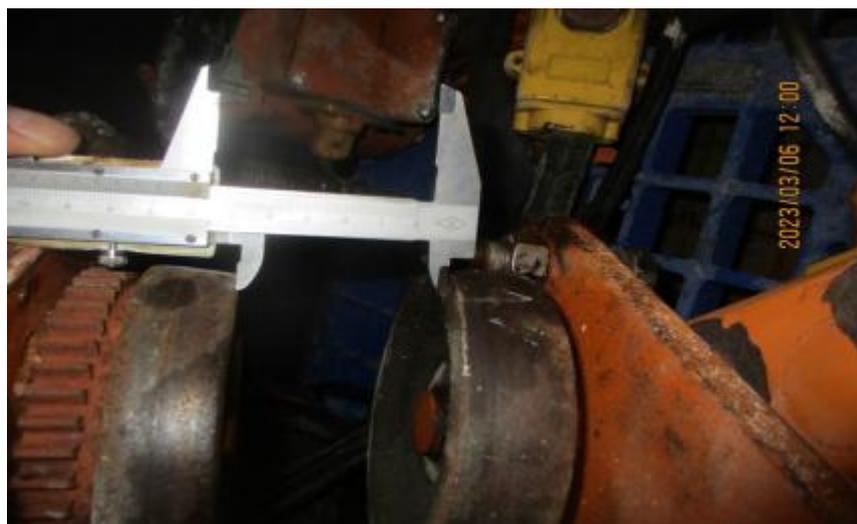
图 13 电动葫芦悬挂滑行小车勘查图

(2) 电动葫芦悬挂滑行小车内缘间隙 58.7mm（贴电动葫芦挂轮测量）。见（图 13）
