"9·20"福田区北环大道绿化管养工程项目 死亡事故调查报告

2019年9月20日14时许,位于深圳市福田区北环大道与新洲路立交西北角位置的绿化管养工程项目发生一起事故,造成1人死亡。

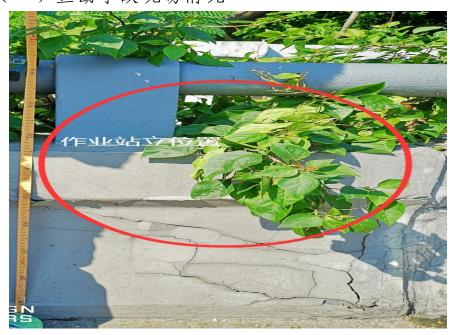
北环大道与新洲路立交交汇处的围栏(高度为 0.95 米)。

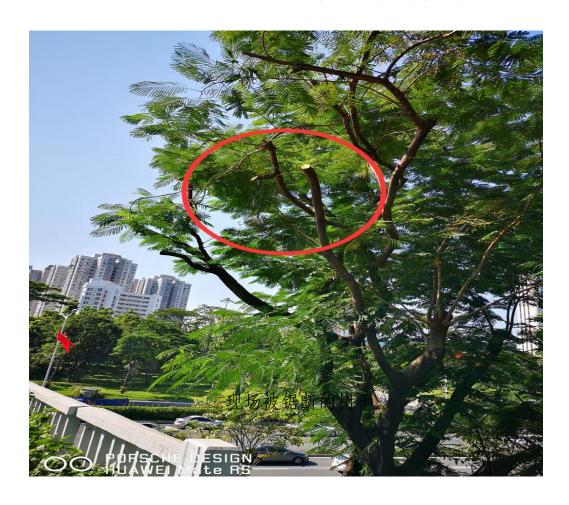
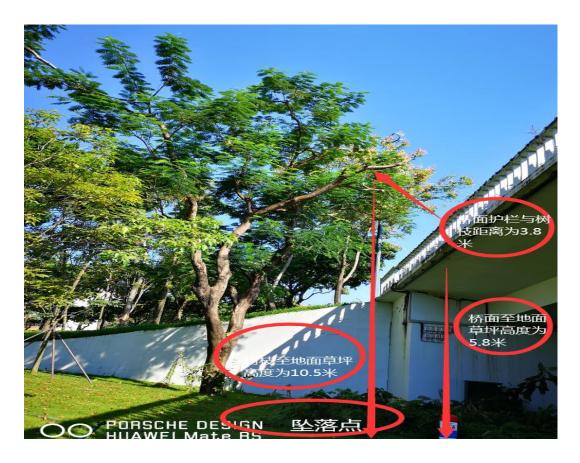
桥面至地面草坪高度为5.8米,桥面护栏与树枝距离为3.8米。

潘某发(死者)安全意识淡薄,在临边高处作业时未按规定使用、佩戴劳动防护用品(安全带),在无安全防护措

施的情况下违规进行修剪树枝作业。

- (一)广东珠江生态环境工程有限公司深圳分公司作为绿地管养项目的施工单位,要认真吸取事故教训,切实履行企业的安全生产主体责任,严格监督、教育现场管理人员、施工人员务必要按照使用规则佩戴、使用劳动防护用品,严守安全生产作业规程。同时,强化现场管理人员、施工人员的安全教育培训等工作,加强现场管理人员、施工人员的安全隐患风险防范意识,杜绝同类事故再次发生。
- (二)城管部门作为园林行业主管部门,要加强园林绿化项目的安全生产监管力度,并针对此事故召开事故警

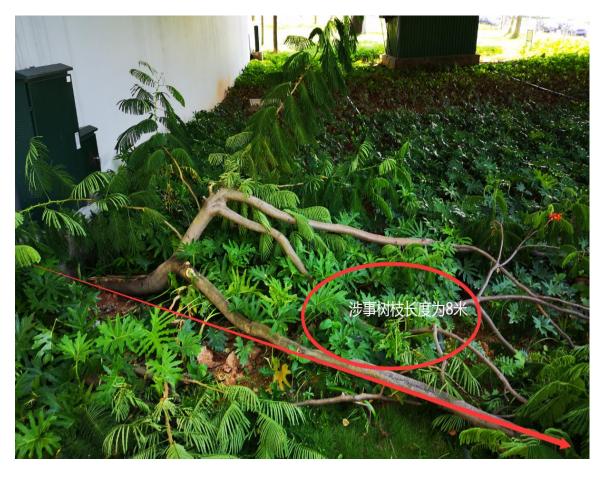
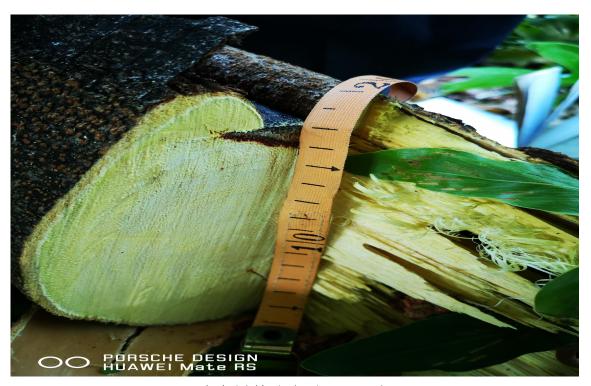
14 时 10 分许,潘某发站在北环大道与新洲路立交交汇 处(新洲路的桥面)上进行树枝修剪作业,修剪下来的树枝 (涉事树枝长度为 8 米,直径为 17 厘米)在下落过程中, 击中潘某发身体,导致其从新洲立交桥面高坠至北环大道绿 化带内地面。

涉事树枝直径为17厘米。
