# 园岭深圳市体育中心改造提升工程项目（一期）“3·22”一般高坠受伤事故调查报告

编制单位：福田区政府事故调查组

编制时间：2023 年 7 月 11 日

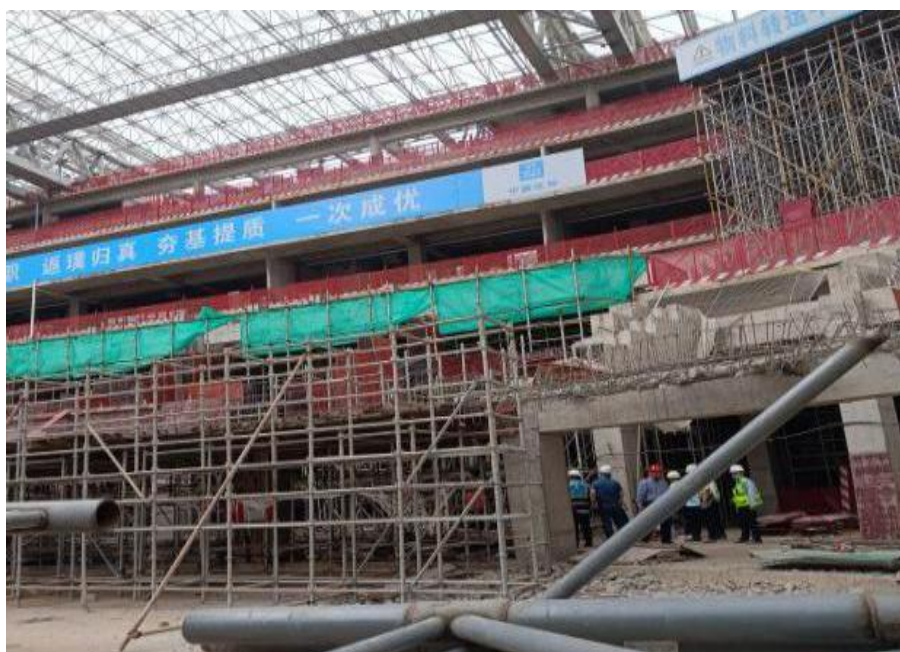
图 2 作业位置图

3 月 22 日上午，福建诚创建筑劳务有限公司木工何某成在体育馆改造提升主场馆内西北侧 2-6 看台斜梁侧面从事模板加固作业。

8 时 20 分许，何某成面向斜梁站立在脚手架第 6 档水平杆上。在对模板加固时，从 2.85 米脚手架水平杆上坠落地面受重伤。

事发盘扣架位于主场馆内西北侧 2-6 区域一层西北角锯齿梁施工区域。

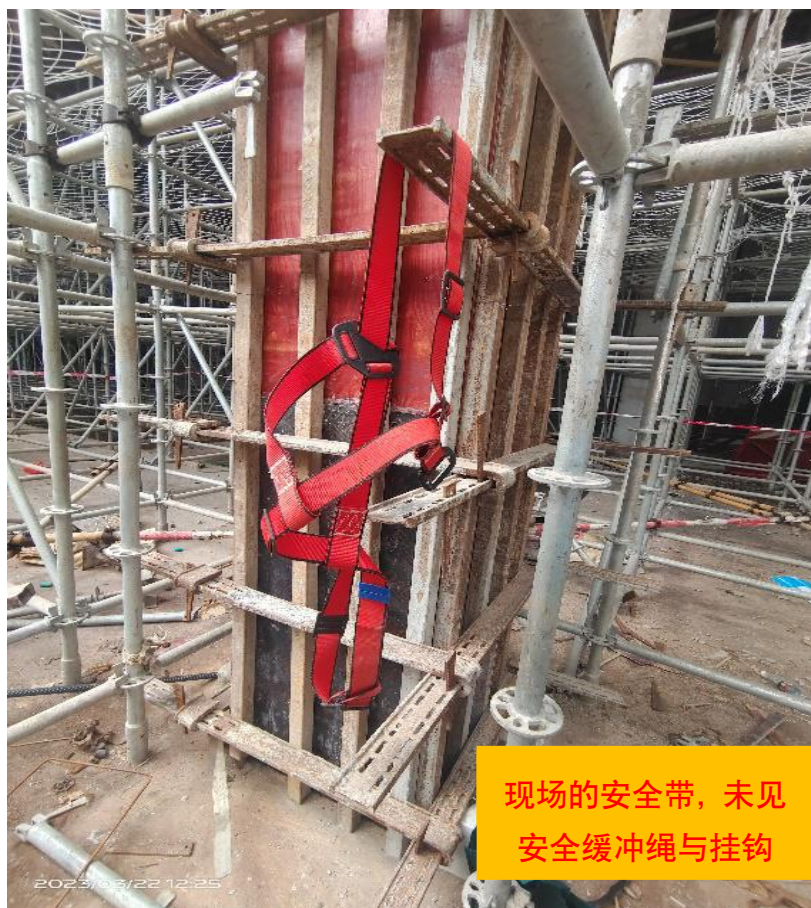
图 3 伤者使用安全防护用品图

经调查组综合分析认定，该起事故的直接原因是：伤者何某成安全意识淡薄，未按规定佩戴、使用安全防护用品。站于脚手架上作业时，未铺设脚手板，未拉好安全网，站立点脚手架第6档水平杆一端未正常挂扣。

1. 人的不安全行为：伤者安全意识淡薄，佩戴不符合要求的安全防护用品作业。

一是要严格落实新入职施工人员安全教育培训规定，并如实

记录培训情况，未经培训合格的施工人员严禁安排上岗作业。施工人员上岗作业前，须全面详实告知作业过程中存在的安全风险和注意事项。二是要求项目现场管理人员关注施工人员的身体、心理状况和行为习惯，加强对工人的心理疏导，防范从业人员行为异常导致事故发生。三是加强管理人员安全教育，实实在在将各项安全管理、隐患排查工作落到实处。

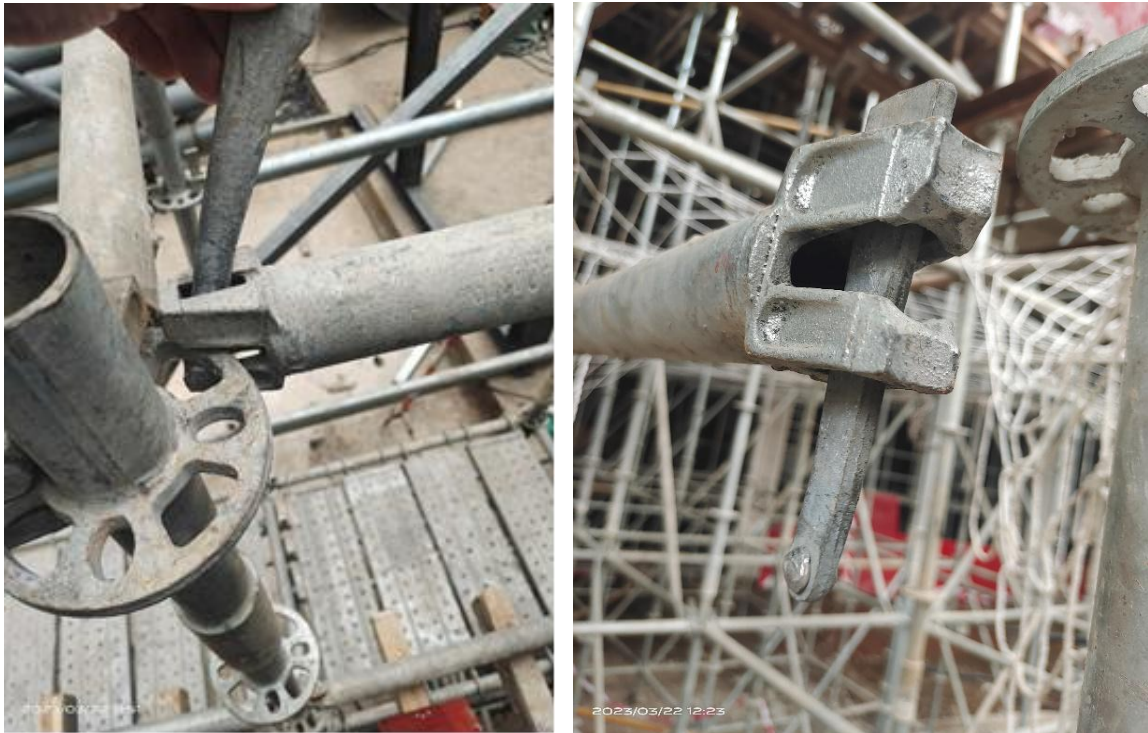
图 4 第 6 档水平杆现场图

2. 物的不安全状态：事发脚手架未铺设脚手板，未拉好安全网；水平连接杆安装数量不足，第 6 档水平杆（伤者踩踏的水平杆）一端未正常挂扣。

一是要开展全员安全警示大会，力争做到一次事故警示全员，充分吸取本次事故的教训，举一反三加强安全生产管理。二是要开展施工项目、施工现场安全大检查，全面排查施工现场各类安全隐患，重点关注作业中的违章作业行为。
