# 华强北家乐大厦小散工程“7·14”一般 触电伤害事故调查报告

编制单位：福田区政府事故调查组

编制时间：2023 年 11 月 8 日

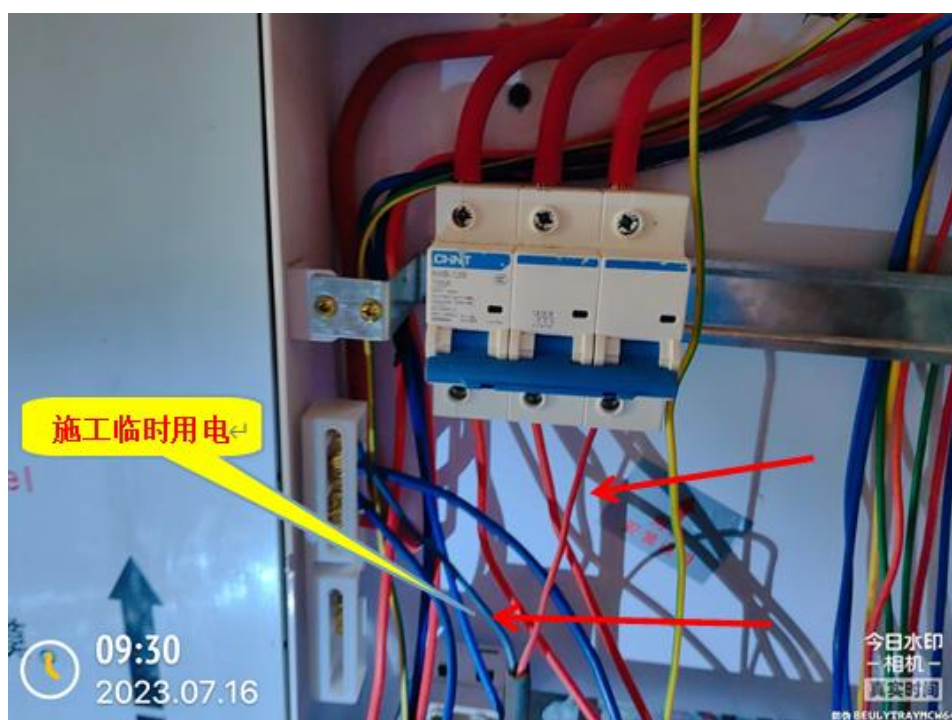
1.装修现场临时用电从电箱总开关 100A-3P（不带漏电保护功能）断路器接出相线，N 线接在公共接线端子上，二根导线接引到装修用电移动电箱（图 1）。

图 1 涉事商铺临时用电总电源

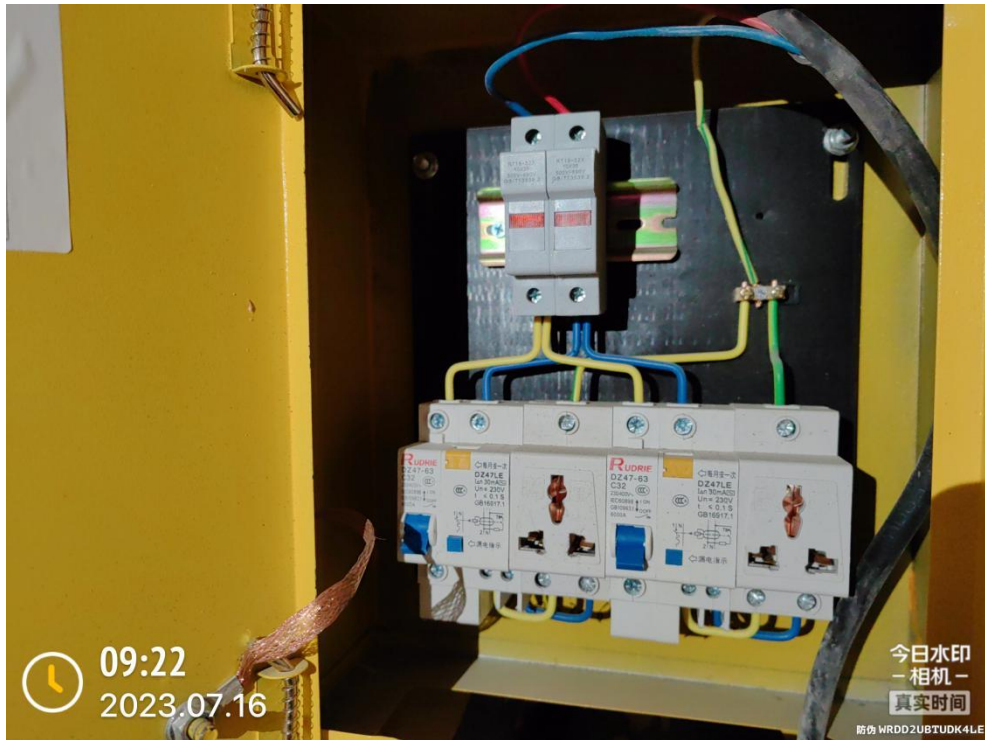
2.装修用电移动电箱放在总配电箱下方地面，一组总熔断器，2 个 1P+N 漏电断路器，配套 2 个三孔插座，电源进线接熔断器左（蓝色）、右（红色）（图 2）。

图 2 涉事商铺临时施工电箱

2.重新恢复供电情况下，装修用电移动开关箱二个 1P+N 漏电断路分别在断开、闭合情况下负荷侧均带危险电压（相零接反，相线电流直接从 N 线通过）。

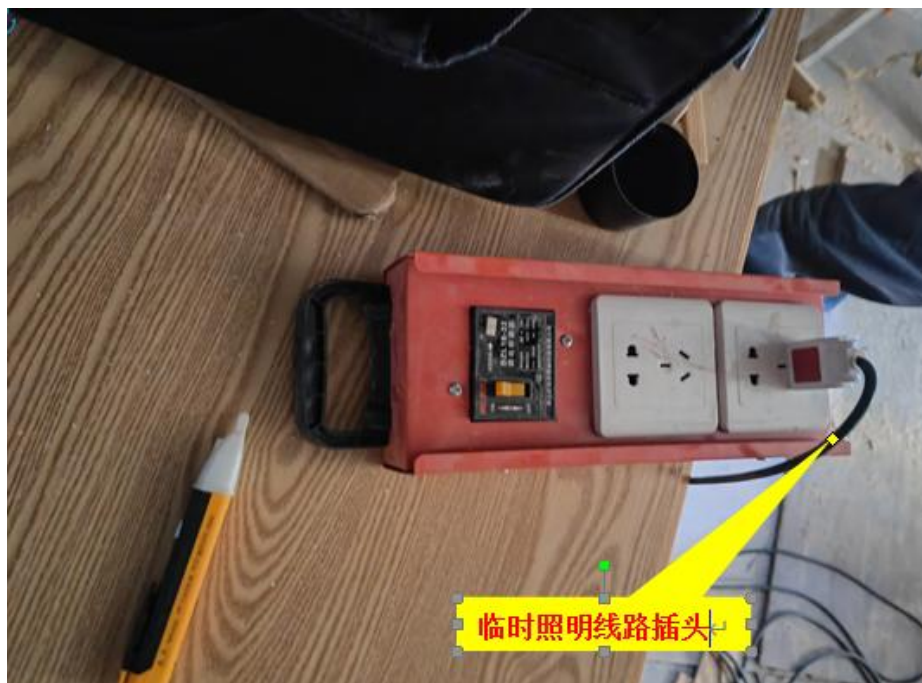
图 3

3.木台上放有一个带黑色 2P 漏电断路器的便携式移动开关箱，照明灯黑色（二芯）护套电缆二脚插头插在二三孔插座面板，较长部分杂乱盘放在地板（图 3）。

3.重新恢复供电，将照明灯电源线插头插入便携式移动电箱插座，移动开关箱 1P+N 漏电断路器在断开时，实测照明灯电源线破损处铜线芯对地交流电压 228V。

4.经带电测试，便携式移动插座的漏电保护器不动作（损坏）。

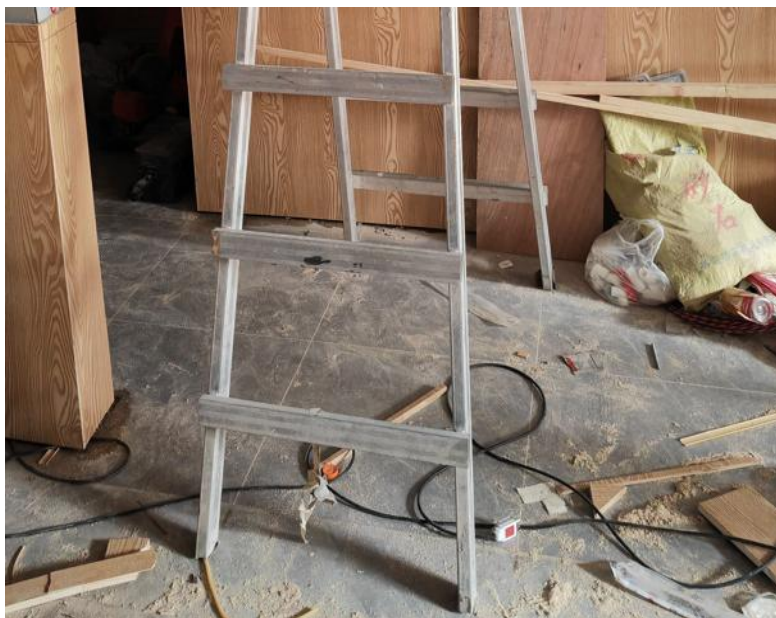
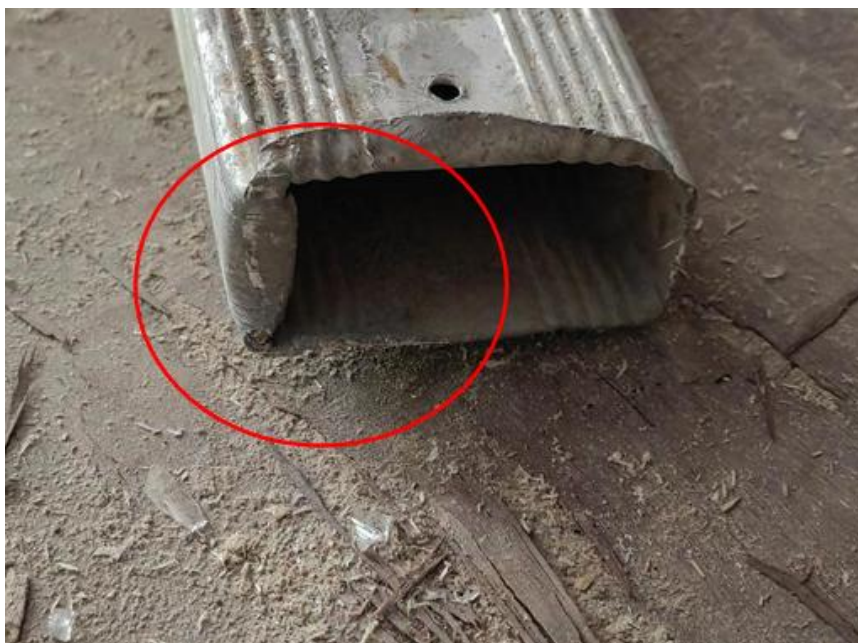
4.施工现场登高作业用铝梯 4 个梯脚防滑胶垫缺失(破损),类似刀口的梯脚直接接触地面(图 4、图 5)。

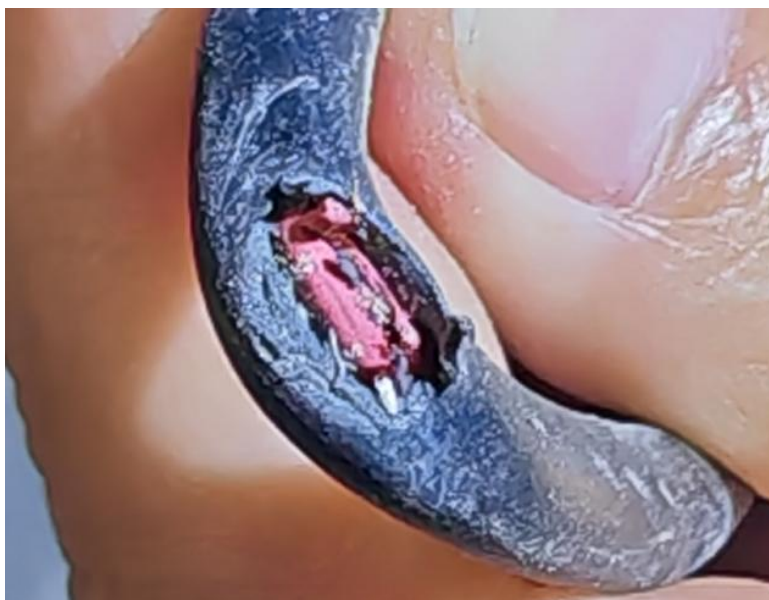
图 6

5.盘放在地板的照明灯黑色(二芯)护套电缆外皮有一不规

则破口，线芯绝缘层有受挤压造成的破损，可见电缆铜线芯（图6）。

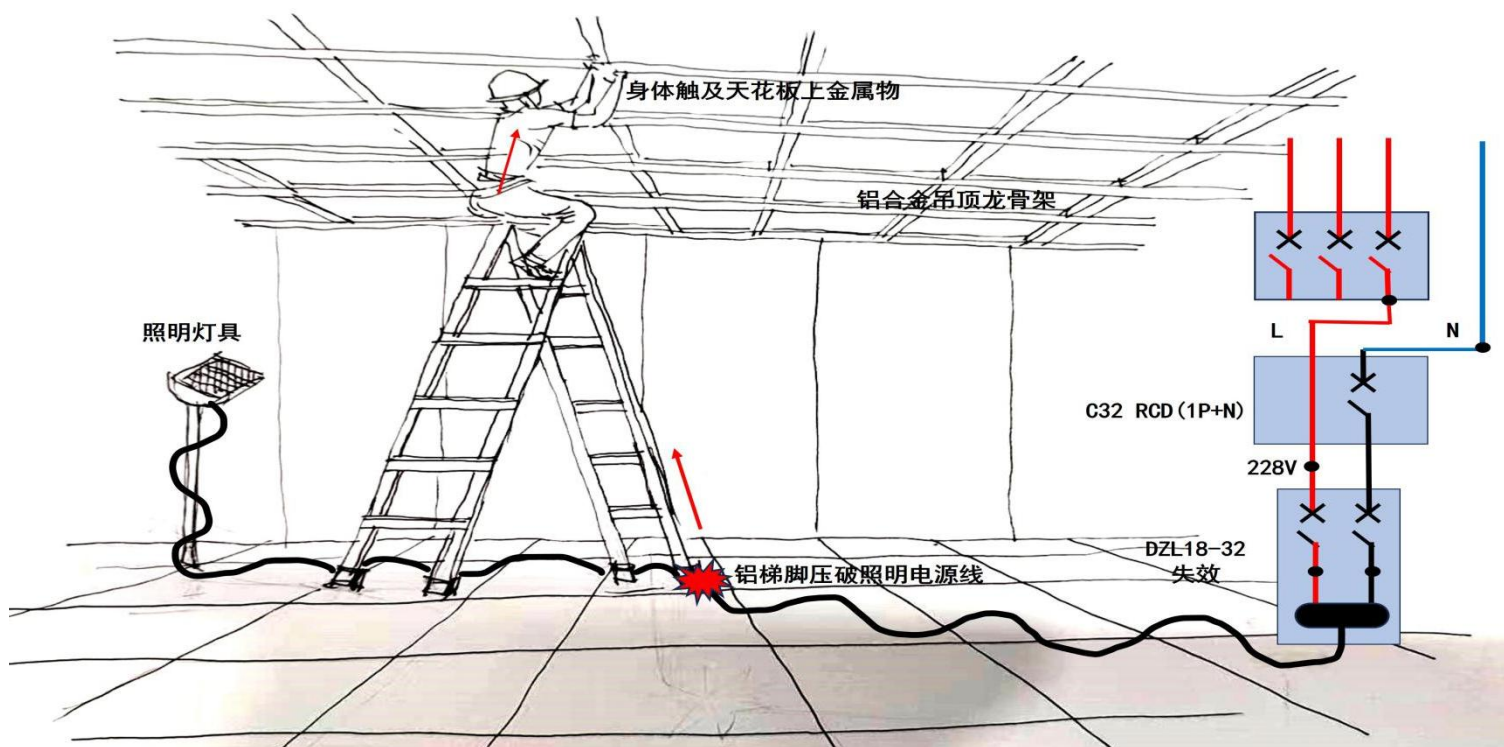
图 7

刘某在铝梯上吊挂天花作业时，绝缘胶垫缺失的铝梯梯脚压破照明灯电源线，使铝梯成为带电体，刘某身体接触带电铝梯及天花金属龙骨架，形成电流通路触电，且施工临时电箱内 1P+N 漏电断路器相零接反，该漏电断路器跳闸后，实际相线端电流仍从漏电断路器 N 线端通过，叠加便携式移动插座的漏电保护器损坏（不跳闸），最终刘某触电后从铝梯上坠落至地面。以上是本起事故的直接原因（图 7）。
