# 梅林孖岭地铁站“5·7”一般高坠亡人事故 调查报告

编制单位：福田区政府事故调查组

编制时间：2023 年 11 月 17 日

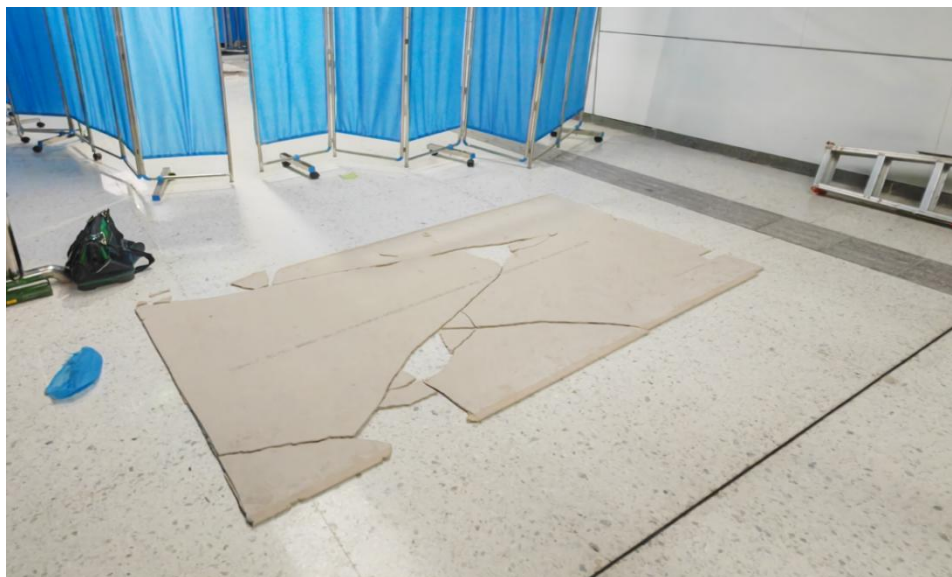
图 1 现场事发硅酸钙板图

血迹，地面有一破碎成多块的硅酸钙板材，经拼接后量测板材尺寸为：2160 毫米 × 1230 毫米 × 8 毫米。

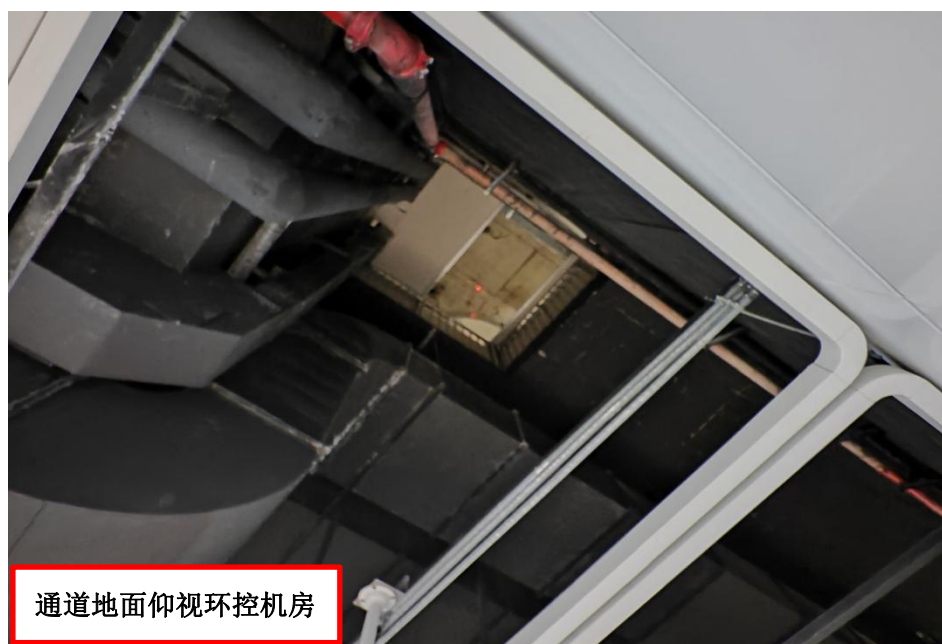
图 2 A1 通道仰视环控机房图

经测量，A1 通道口地面到环控机房设备吊装竖井防护栏封闭

板面高度为 8.6 米。环控机房楼梯右侧有一高 1.13 米平台，经观察发现该平台实为环控机房设备吊装竖井临边不锈钢防护栏外侧及顶部加装硅酸钙板材简单封闭后所形成，外观平整与现场环境协调，无相关安全标识。平台顶部有一尺寸为 2160 毫米 × 1230 毫米的缺口，其余部分硅酸钙板完整

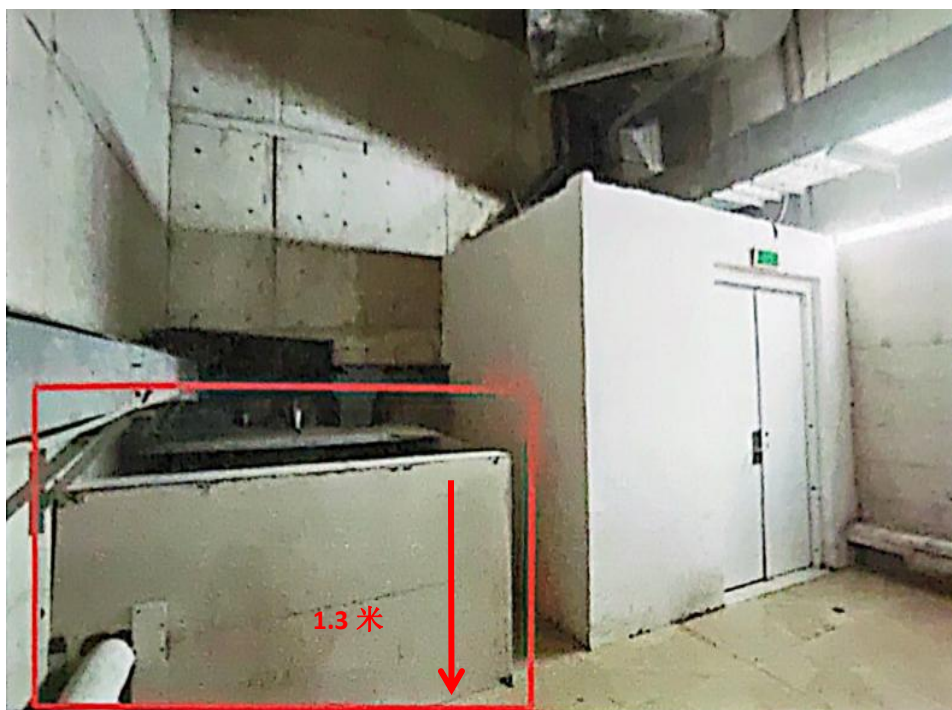
图 3 事发现场环控机房图

施工单位中铁四局安装公司封堵孖岭地铁站 A1 口材料及施工方式无施工依据，缺少施工设计变更通知单和施工说明等技术资料。其使用无法承重的硅酸钙板封堵后，将原有的不锈钢防护栏封闭在内，平台无有效隔离措施，且未设置“禁止攀爬”等安全警示标志，致使工作人员无法有效辨别危险，贸然攀爬导致事故发生。

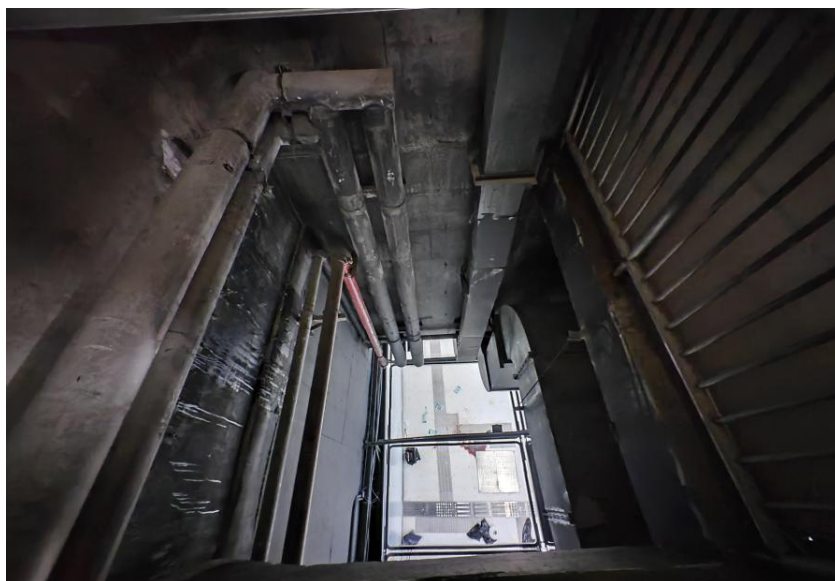
图 4 吊装竖井封闭内部情况图

1. 中铁四局集团安装工程有限公司在完工验收问题整改阶段，不按照要求使用钢板封堵该吊装竖井，并未向其他参建单位及运营单位移交相关封堵资料并说明封堵安全隐患是导致该事故的间接原因之一。
