# **“11·24”福田区汇龙花园死亡事故调查组**

## **“11·24”福田区汇龙花园死亡事故调查报告**

2020年11月24日17时15分许，福田区梅林街道辖区梅东三路的汇龙花园4栋天龙阁发生一起事故，造成1人死亡。

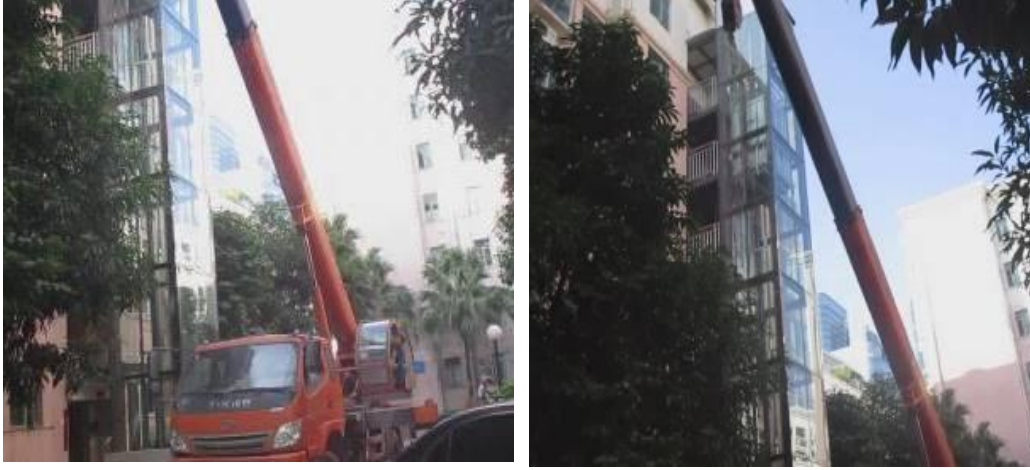
对事故现场勘察发现：豫 AW7197 高空作业车液压油缸  
未见明显漏油，外观完好未见明显缺陷。经现场启动车辆测  
试，高空作业车能够正常启动，支腿可以正常打开、吊臂正

常变幅，第二节臂正常伸出、第三、四节臂不能伸出。吊臂前端挂篮固定可靠，角度可调。

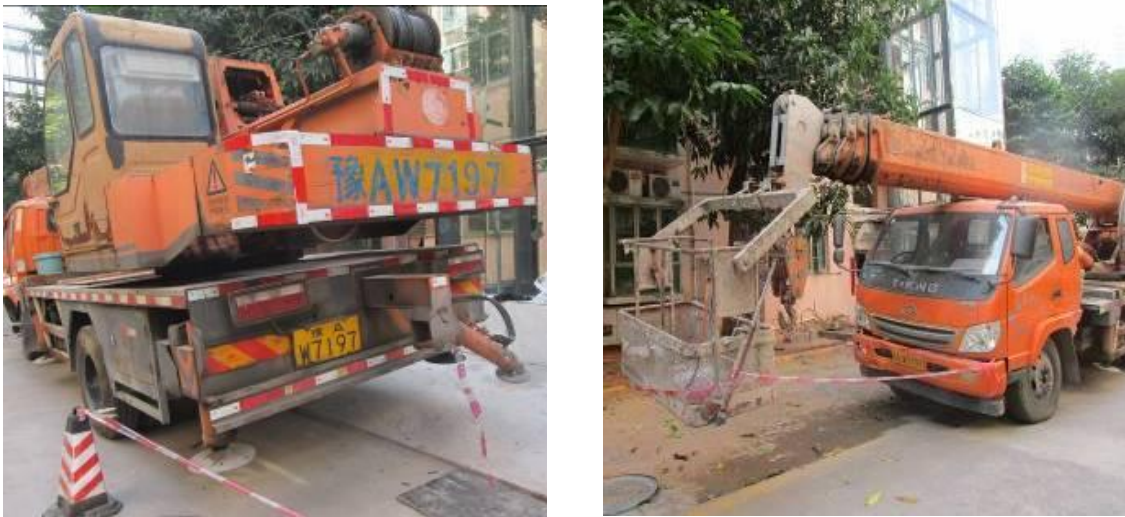
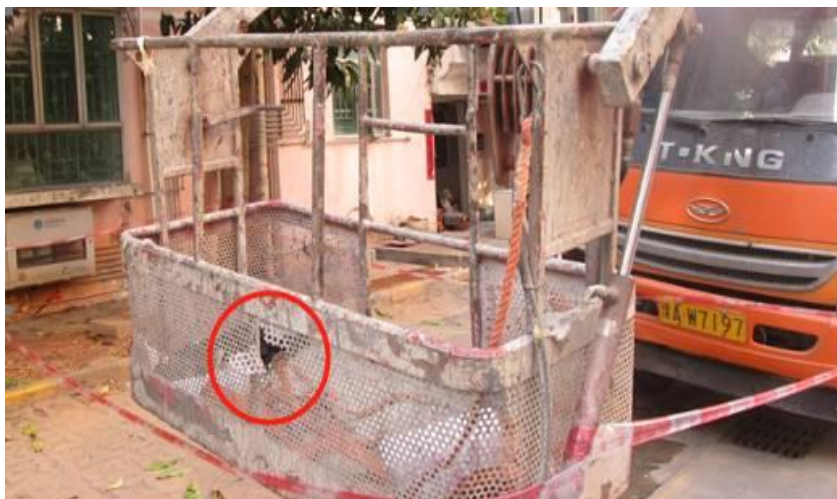
监控视频显示，高空作业车挂篮在出事前挂篮铝网防护栏完好，出事降回地面后发现一由内向外因冲击造成的缺口，缺口呈不规则形状，大小约 15cm×15cm。

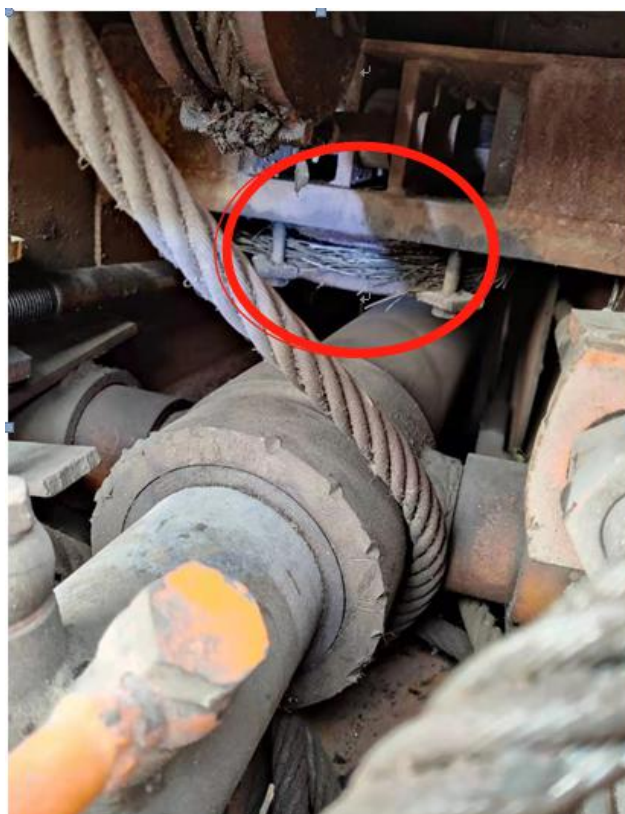
对高空作业车进行查验，其吊臂内起举升、回缩作用的钢丝绳断裂，断裂的钢丝绳卷缩在举升油缸一端，断裂钢丝绳及钢丝绳断裂处。

深圳市盛展工程设备租赁有限公司的高空作业车吊臂内钢丝绳瞬间断裂致使挂篮突然下坠，造成作业人员伤亡。

（一）深圳市盛展工程设备租赁有限公司作为高空作业车辆租赁单位，要认真吸取事故教训，切实履行企业的安全生产主体责任，一是在高空作业前，应全面检查高空作业车的安全装置是否完整、有效；二是必须要对作业设备定期进行安全检测；三是要加强从业人员的安全生产教育和培训。

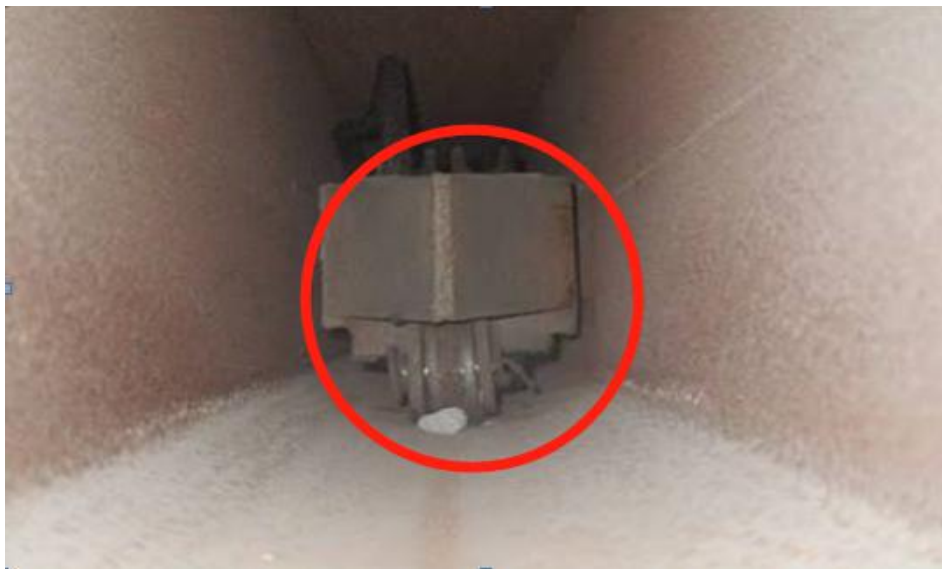
从高空作业车吊臂前端查看，发现高空作业车吊臂内牵引3、4节吊臂的滑轮上已无钢丝绳。

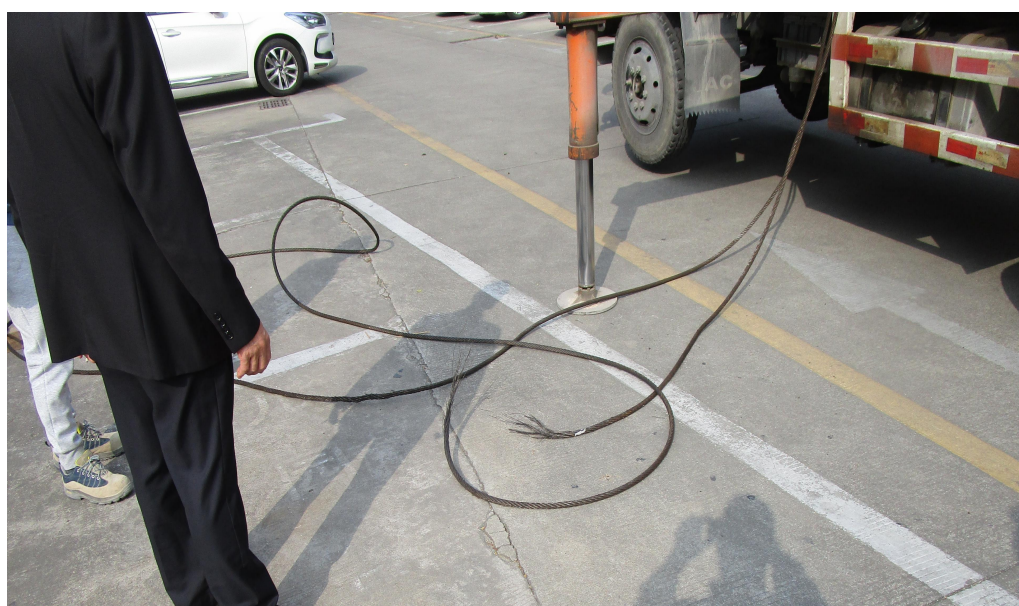
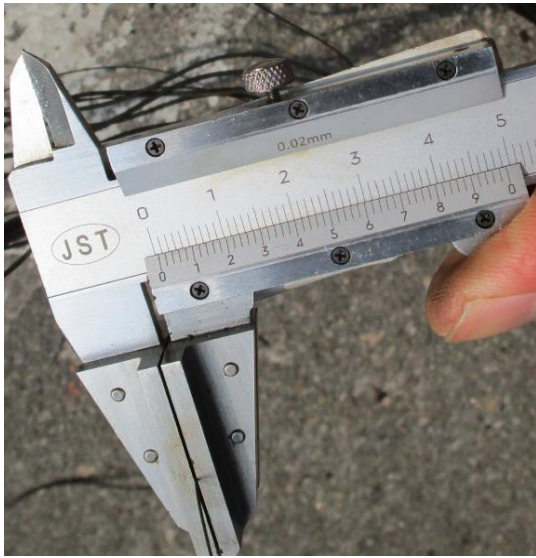
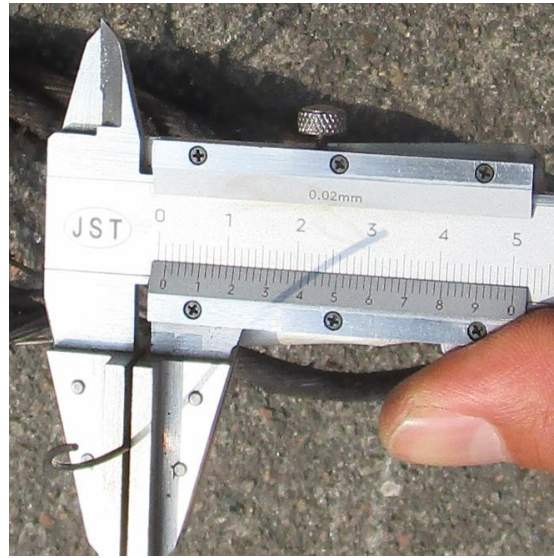
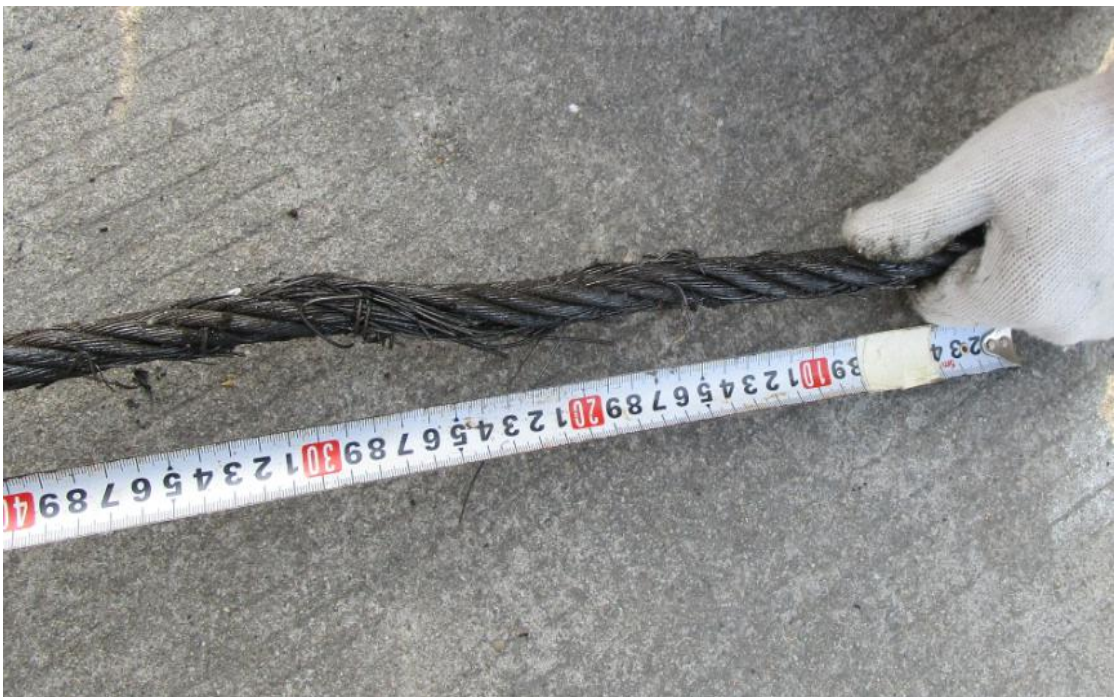
现场将断裂钢丝绳从涉事高空作业车的箱型臂内抽出后测量：钢丝绳直径为 17.96 毫米、6 股、钢丝直径有 1.08 毫米、0.4 毫米二种、钢丝绳全长 23 米、断口离一端钢丝绳头 6.6 米。

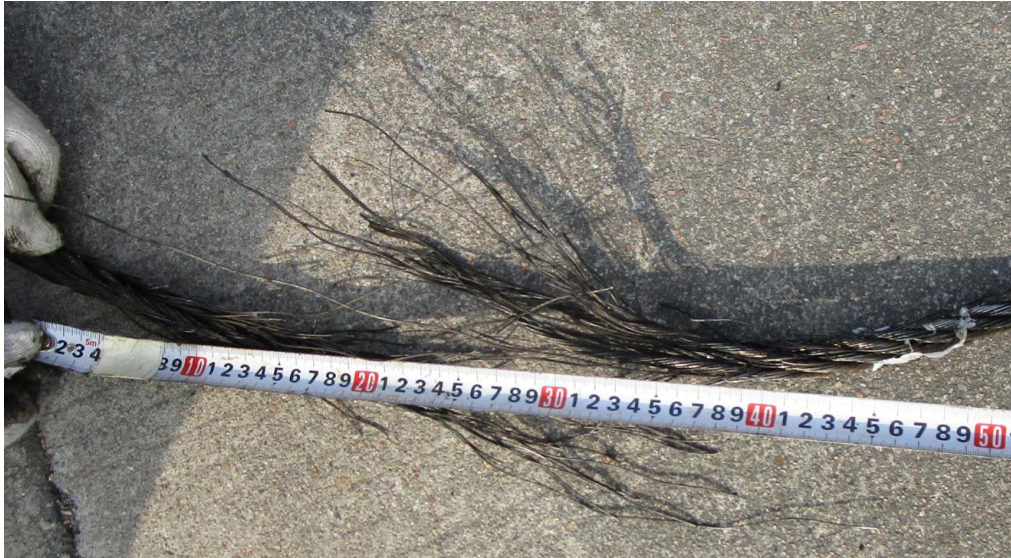
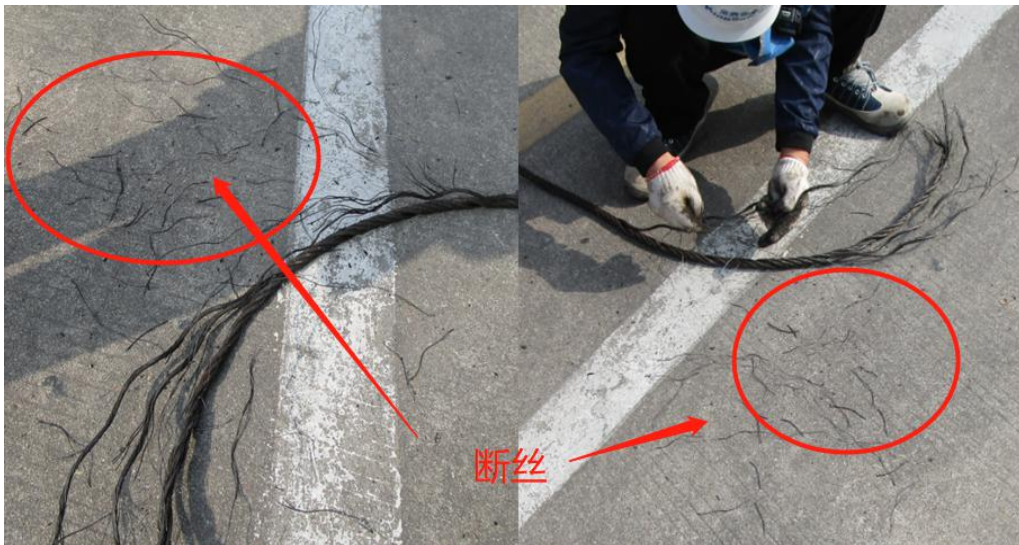
经检查发现钢丝绳除断口外还存在一处断股较多的明显病害点，并且整条钢丝绳断丝较多，断口处钢丝只要稍微用力即断裂。

深圳市盛展工程设备租赁有限公司作为汇龙花园4栋天龙阁加建电梯的高空作业车租赁单位，未能认真履行企业安全生产主体责任，未建立安全生产责任制、安全生产规章制度和操作规程，未对从业人员进行安全生产教育和培训，未对从业人员进行操作高空作业车的正规系统培训、考核，未对高空作业车进行经常性维护、保养，并定期检测，未能及时发现并消除高空作业车伸缩臂存在的事故隐患。

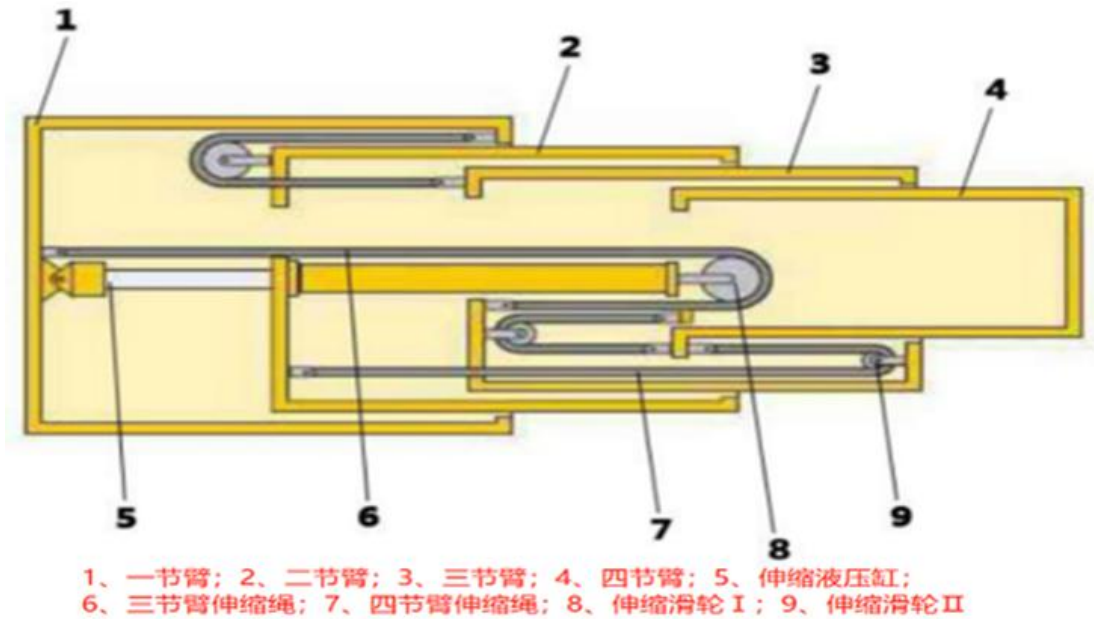
经查验，豫 AW7197 高空作业车起重臂伸缩机构为单液压缸加绳排伸缩的结构形式。该类型机构的工作原理：当液压缸伸长时，二节臂与缸筒结合在一起，二节臂与油缸同步伸出；三节臂的绳子一端固定在尾端拉锁固定座上，当油缸伸长时，在滑轮 I 的作用下，三节臂被拉出，且伸出长度与二节臂的相同；四节臂一端固定在尾端铰接轴上，通过滑轮 II 的作用，当三节臂伸出时，带动四节臂的伸出，且长度与三节臂相同。如此实现二、三、四节臂同步伸出。

事故发生时，高空作业车将载有杨某辉（死者）及李某林的挂篮，升至约 20 米高的空中，在工作过程中牵引举升三节臂的钢丝绳突然断裂，致使三、四节臂瞬间下落，以致施工载人挂篮和施工人员瞬间下坠约 10 米左右，造成挂篮内作业人员失稳，因人的生理构造及自然反应，作业人员身体迅速弯曲下蹲并与施工挂篮（挂篮尺寸：长 1.3 米、宽 0.6 米、高 1 米）发生碰撞，导致作业人员受伤。
