园岭街道深圳市和谐印刷包装有限公司 “10·4”一般机械伤害事故调查报告

编制单位：福田区政府事故调查组

编制时间：2023年11月28日

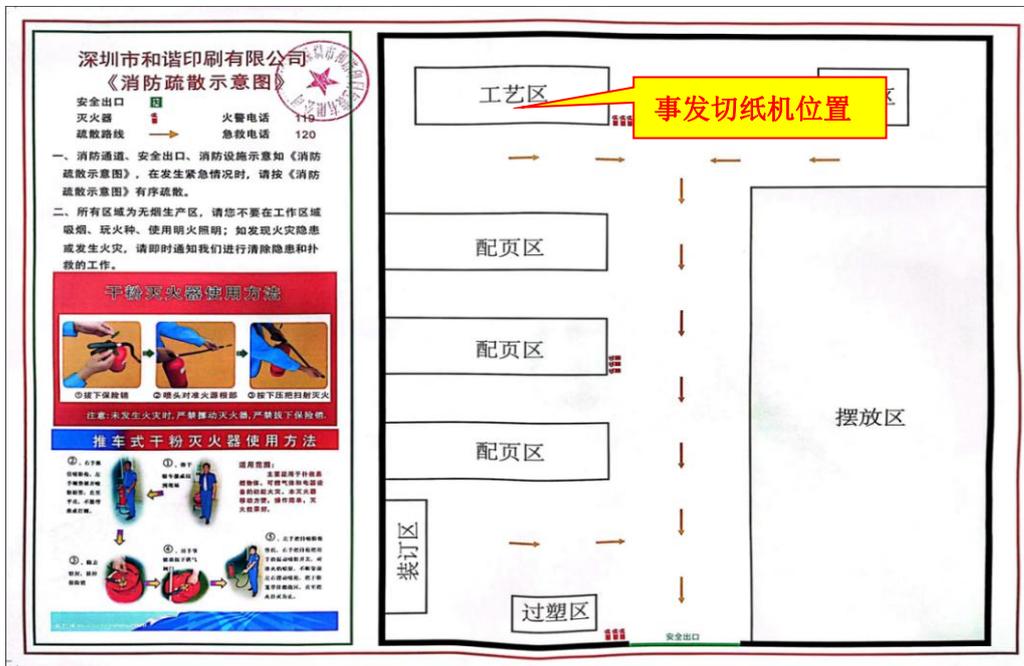
图 2 车间平面布置图

事故发生在园岭街道利嘉大厦七层东侧生产车间，事故现场正在生产作业，车间平面布置如图2所示，车间内部状况如图3所示，涉事切纸机机身铭牌如图4所示。

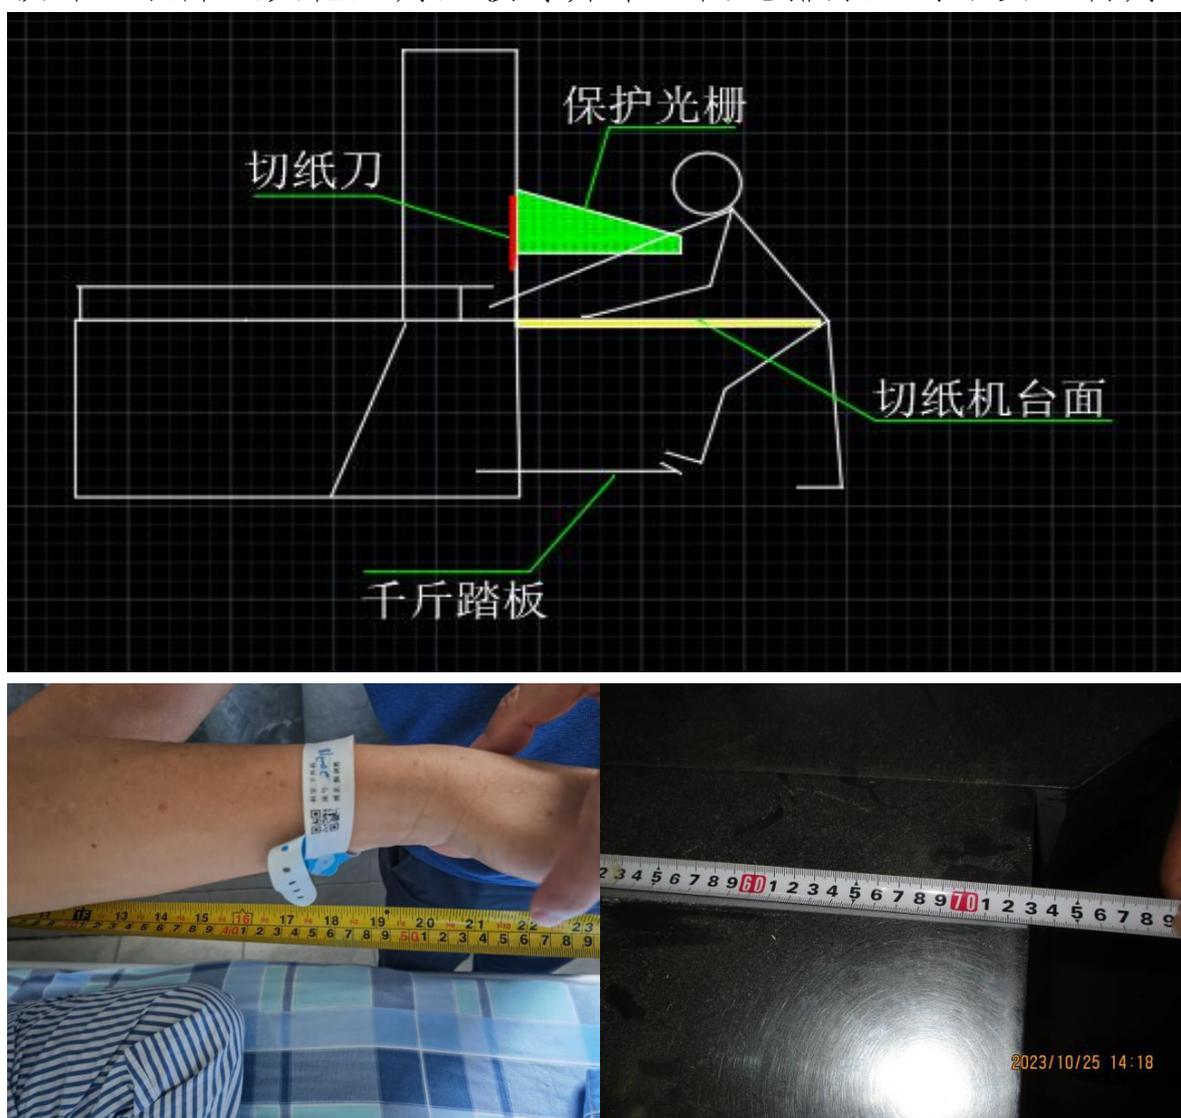
图 5 手臂长度及清理碎纸示意图

1. 人的不安全行为：伤者陈某胜右手伤口至腋下距离 56cm、裁切刀到板面前沿距离 73cm，排除陈某胜手臂贴住台面躲过光栅保护伸到裁切刀下去清理碎纸时发生本起事故；伤者按照安全操作规程开机，检验光栅保护正常，双手按钮操作正常，未见有损坏、故障或其他人为短接等异常，因此排除人的不安全行为。

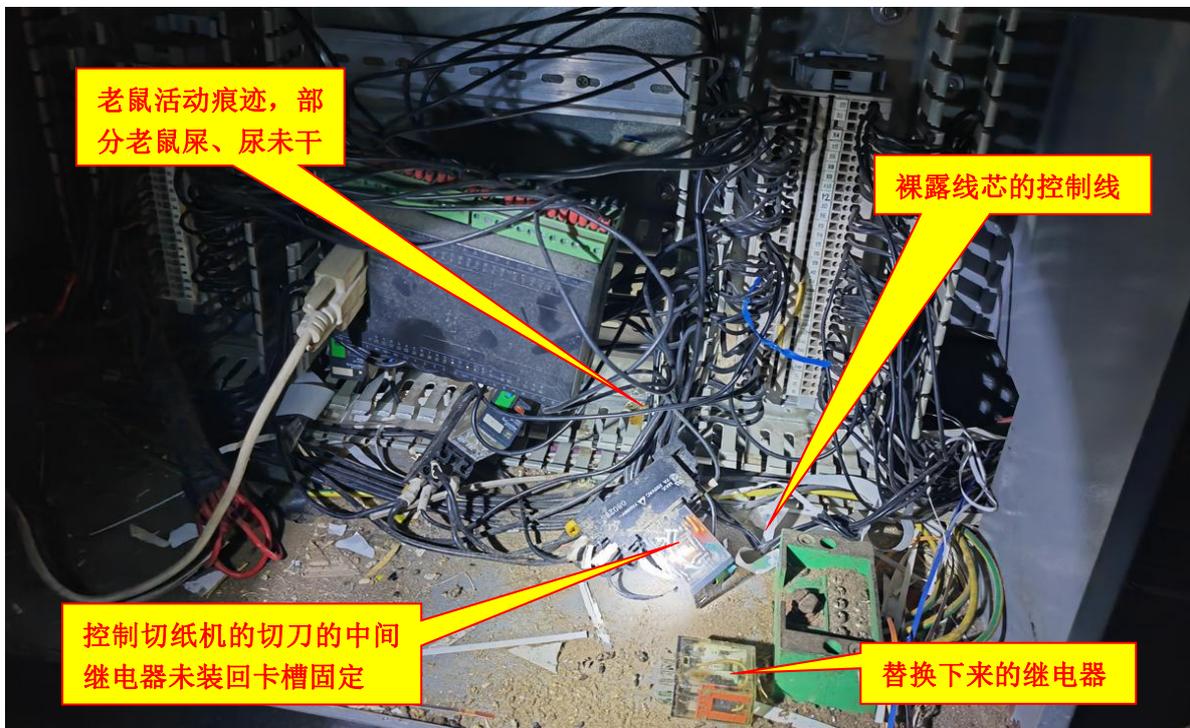
图6 涉事切纸机控制单元状况

2. 物的不安全状态：控制裁切刀执行动作的中间继电器偶发性粘连。切纸机电气控制箱内存在以下安全隐患：控制裁切刀执行动作的中间继电器更换后未正常安装回卡槽位置固定；电气控制单元内有老鼠活动痕迹，部分老鼠屎、尿未干；3根带电的黑色控制线线芯裸露，上述安全隐患一定程度上导致了中间继电器偶发性粘连的发生。

1. 深圳市和谐印刷包装有限公司深刻汲取事故教训，组织召开事故警示会，提高安全意识，防范生产安全事故发生；切实加强日常安全管理工作，提高安全管理水平；聘请切纸机厂家对该类型设备进行全面检查、检测，确保正常状态；举一反三，全厂全面深入开展事故隐患排查，逐条落实整改，及时消除生产安全事故隐患；同时按要求组织从业人员开展安全教育培训，提高安全意识，提升从业人员的风险辨识能力，掌握风险防范措施，真正提高安全生产管理和操作水平；必须依法对安全设备进行经常性维护、保养，并定期检测，保证正常运转。维护、保养、检测应当作好记录，并由有关人员签字。

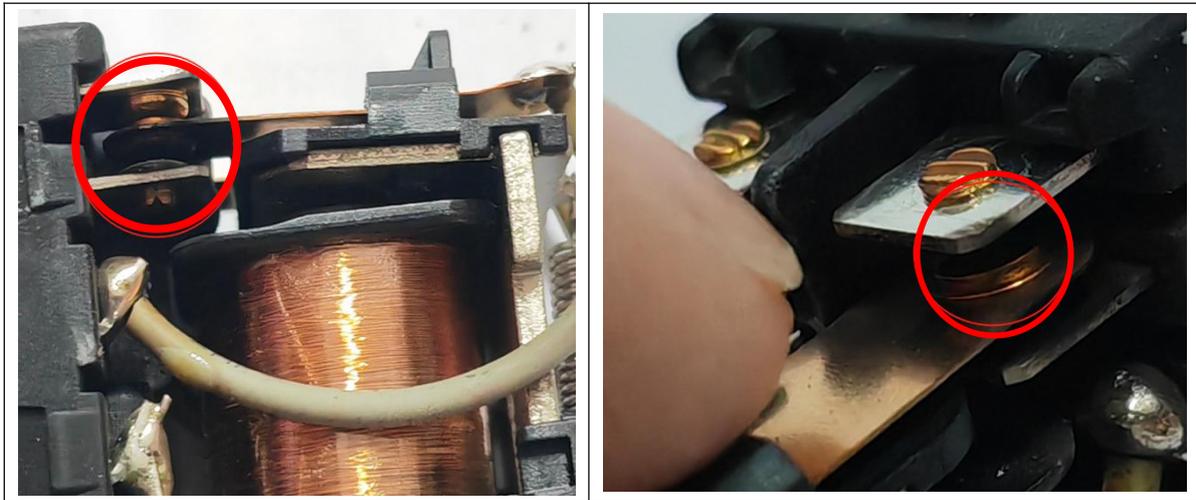
图 7 中间继电器触点有放电痕迹

经事故调查组综合分析认定,该起事故的直接原因是:涉事切纸机控制裁切刀的中间继电器偶发性粘连导致电磁离合器得电吸合(中间继电器不稳定接合时控制电路相当于直接绕过双手按钮及保护光栅),陈某胜右手在伸入裁切刀下清理切纸机台面碎纸时,裁切刀自动下切,保护光栅失效。

经第三方技术鉴定公司拆解该中间继电器，发现该继电器触点有放电痕迹。进行模拟测试实验，通过模拟中间继电器触点粘连，发现切纸机裁切刀此时无需同时按住双手按钮可完成自动下切动作，并且光栅保护功能失效，事发时接入电路工作的继电器触点有放电痕迹如图7所示，模拟中间继电器粘连时电路状态示
