# 南园赤尾村三坊 54 号 “8·22”一般触电事故调查报告

编制单位：南园赤尾村三坊 54 号 “8·22” 一般触电事故调  
查组

编制时间：2023 年 11 月 24 日

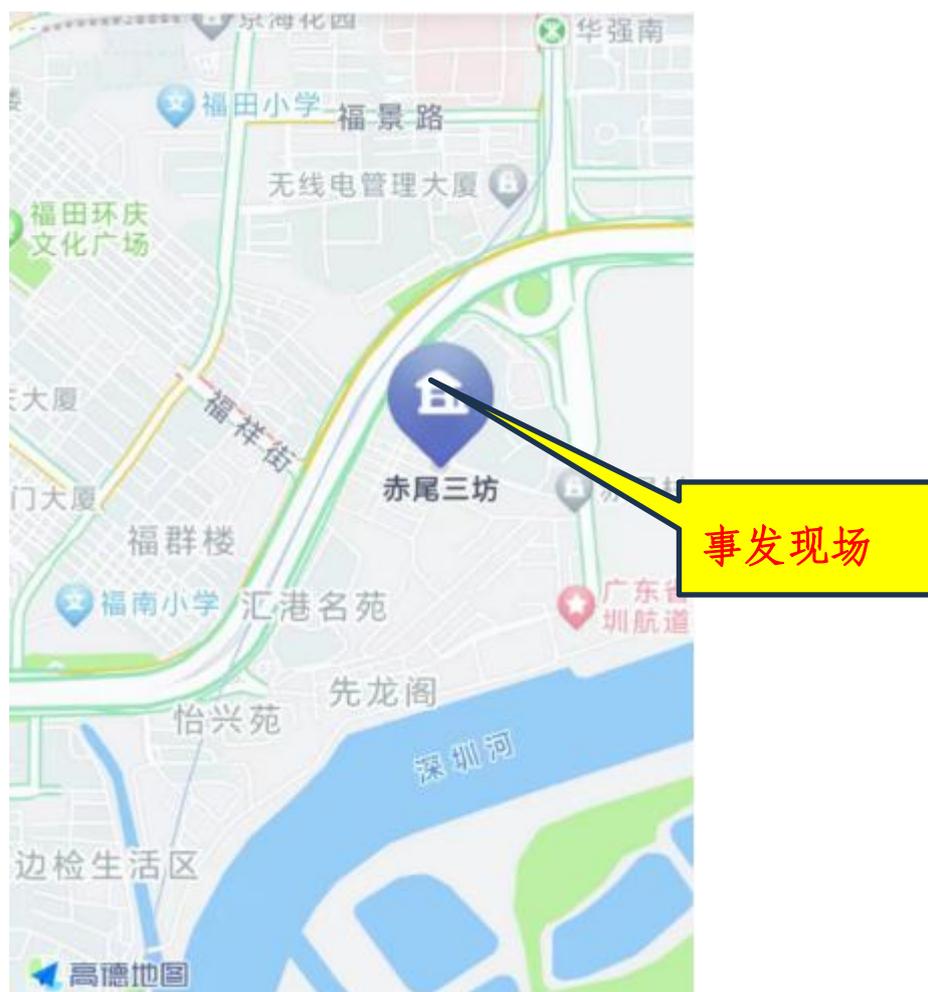
图 1 事故现场

事故地点位于南园街道赤尾村三坊 54 号某楼（即 54 栋某号房）如图 1。

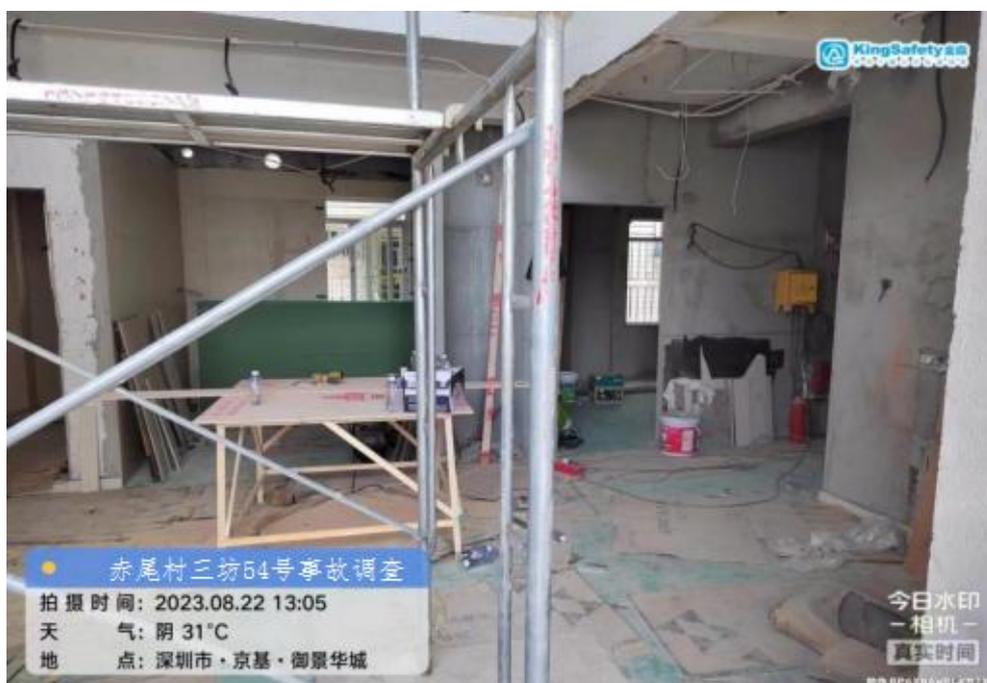
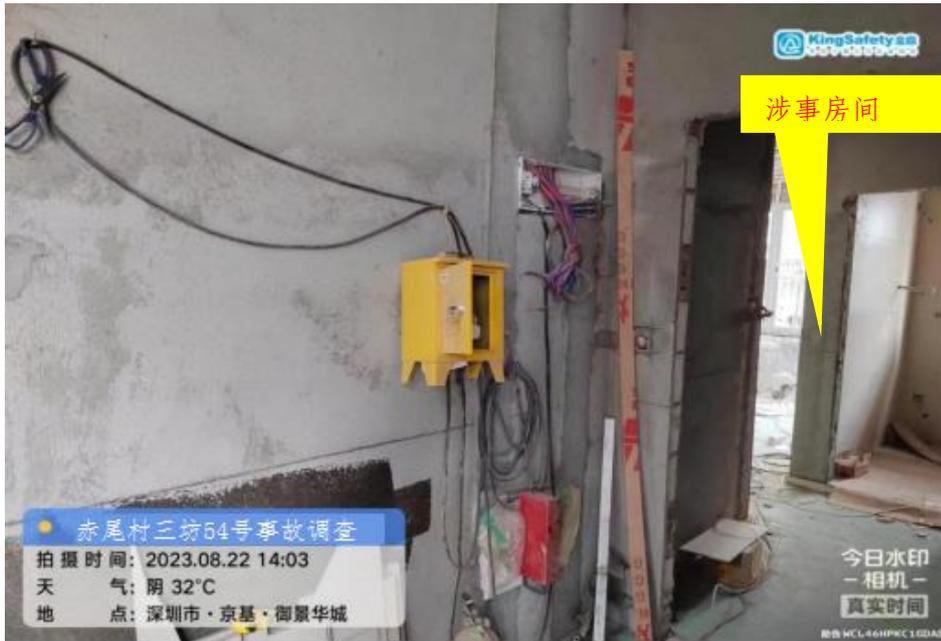
图 2 现场情况

现场，装修区域前厅摆放有门字架、木工锯台及少量施工材料，地面已铺贴瓷砖并覆盖保护膜如图 2。

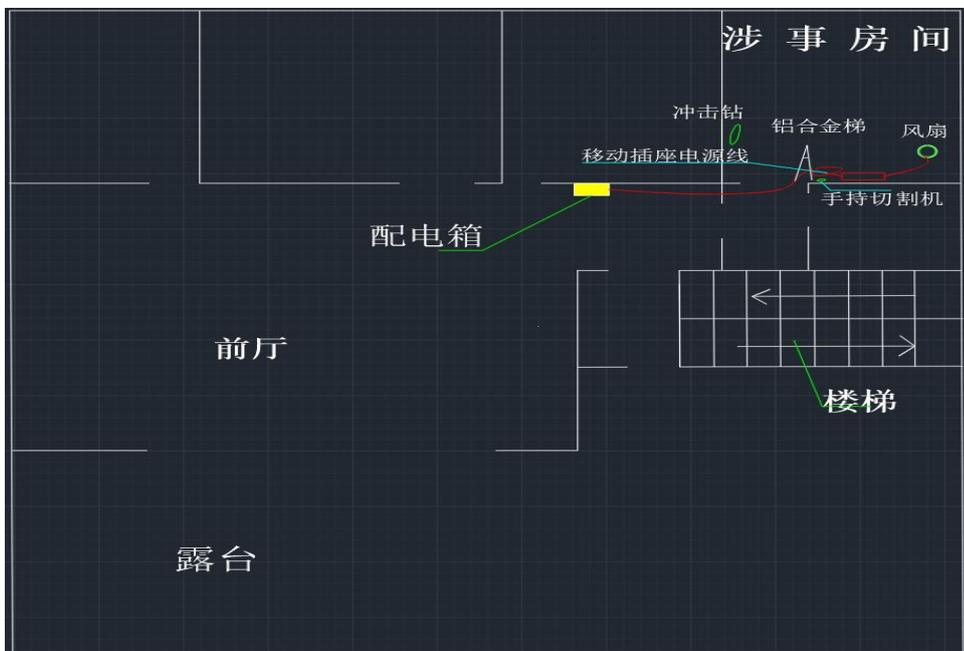
图 3 平面示意图

(2) 装修现场为复式结构（某楼、七楼连通），涉事房间位于某楼，平面布置图如下图 3。

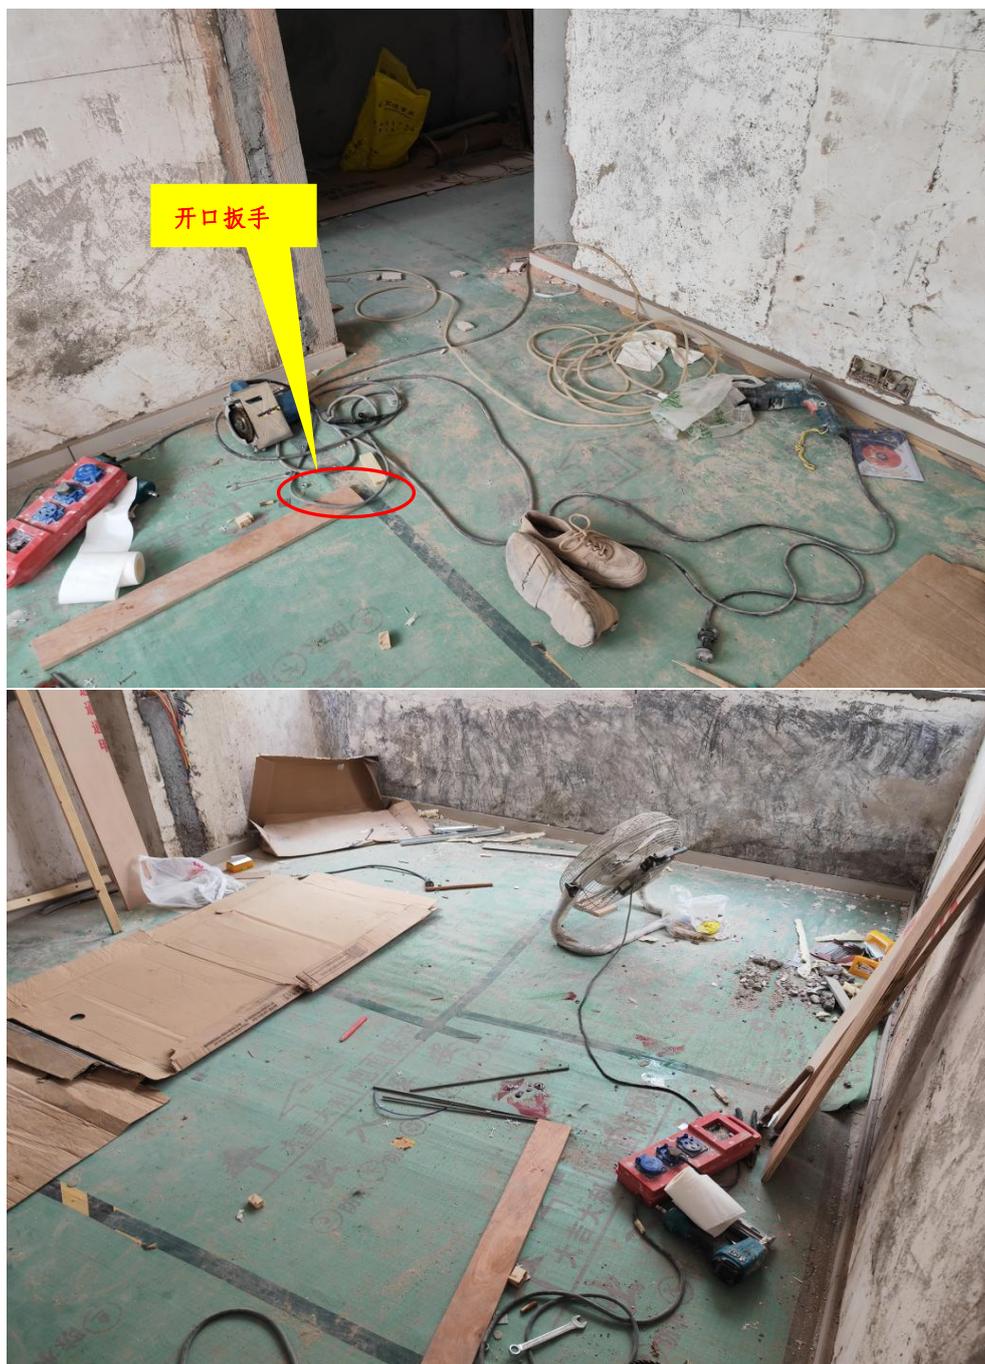
图 4 涉事房间地面

(3) 涉事房间门口地面放置有冲击钻、手持切割机及与便携式移动插座连接的电风扇、铝合金梯，便携式移动插座电源线为护套电缆，护套电缆杂乱盘放在房间门口地面如图 4。

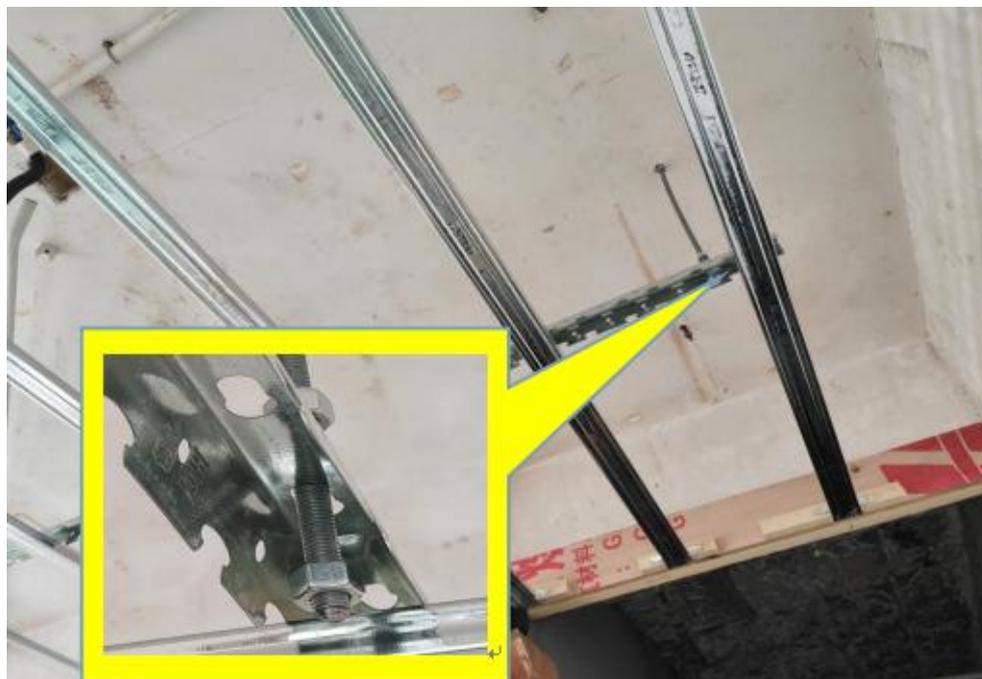
图 5 涉事房间天花龙骨固定情况

(4) 涉事房间已安装天花金属龙骨、固定龙骨吊杆螺丝未拧紧固定；天花龙骨上已布置电源管线如图 5。

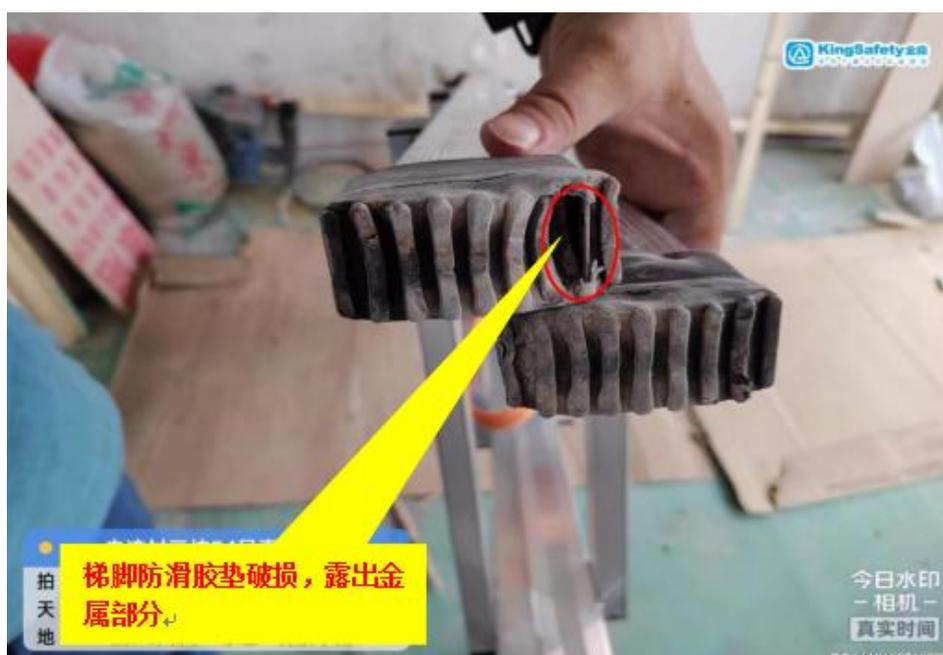
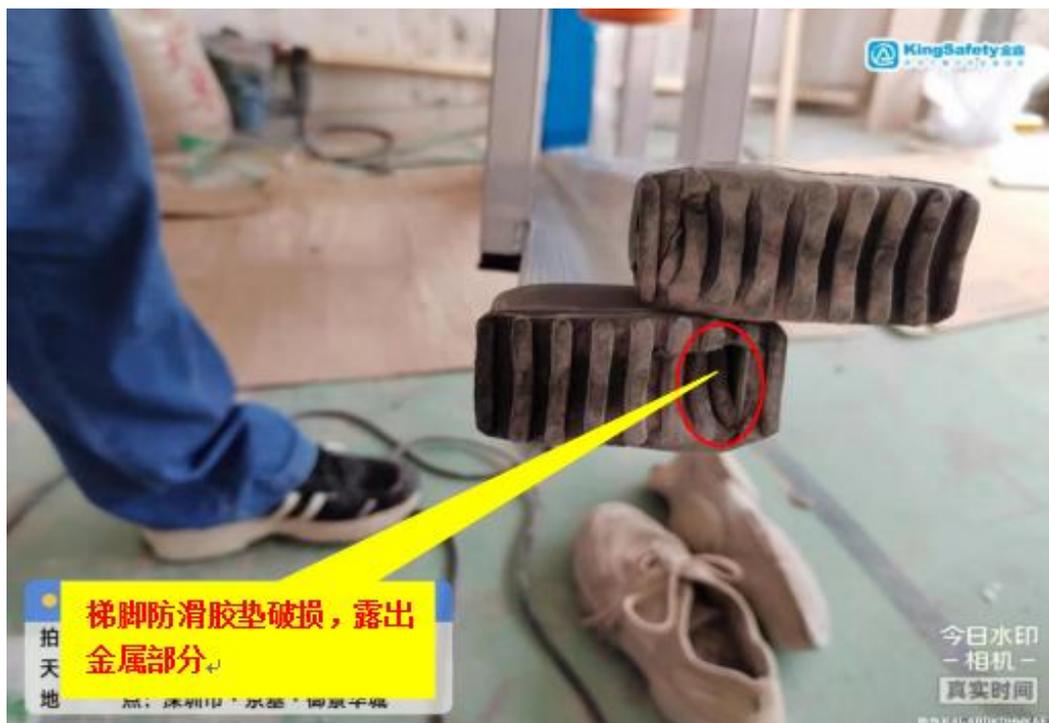
图 6 现场铝合金梯

(5) 铝合金梯脚防滑胶垫已破损，已明显露出梯脚（类似刀口）金属部分如图 6。

4.铝合金梯梯脚绝缘防滑胶垫有缺损，铝合金梯梯脚压到便携式移动插座电源线时，梯脚（类似刀口）割破便携式移动插座电源线外护层及导线绝缘层，梯脚（金属部分）与导线铜芯接触。导致危险电流经过 1P+N 漏电断路器 N 线端—便携式插座电源线破损裸露点—铝合金梯—触电者身体—天花金属龙骨（构成回路）。

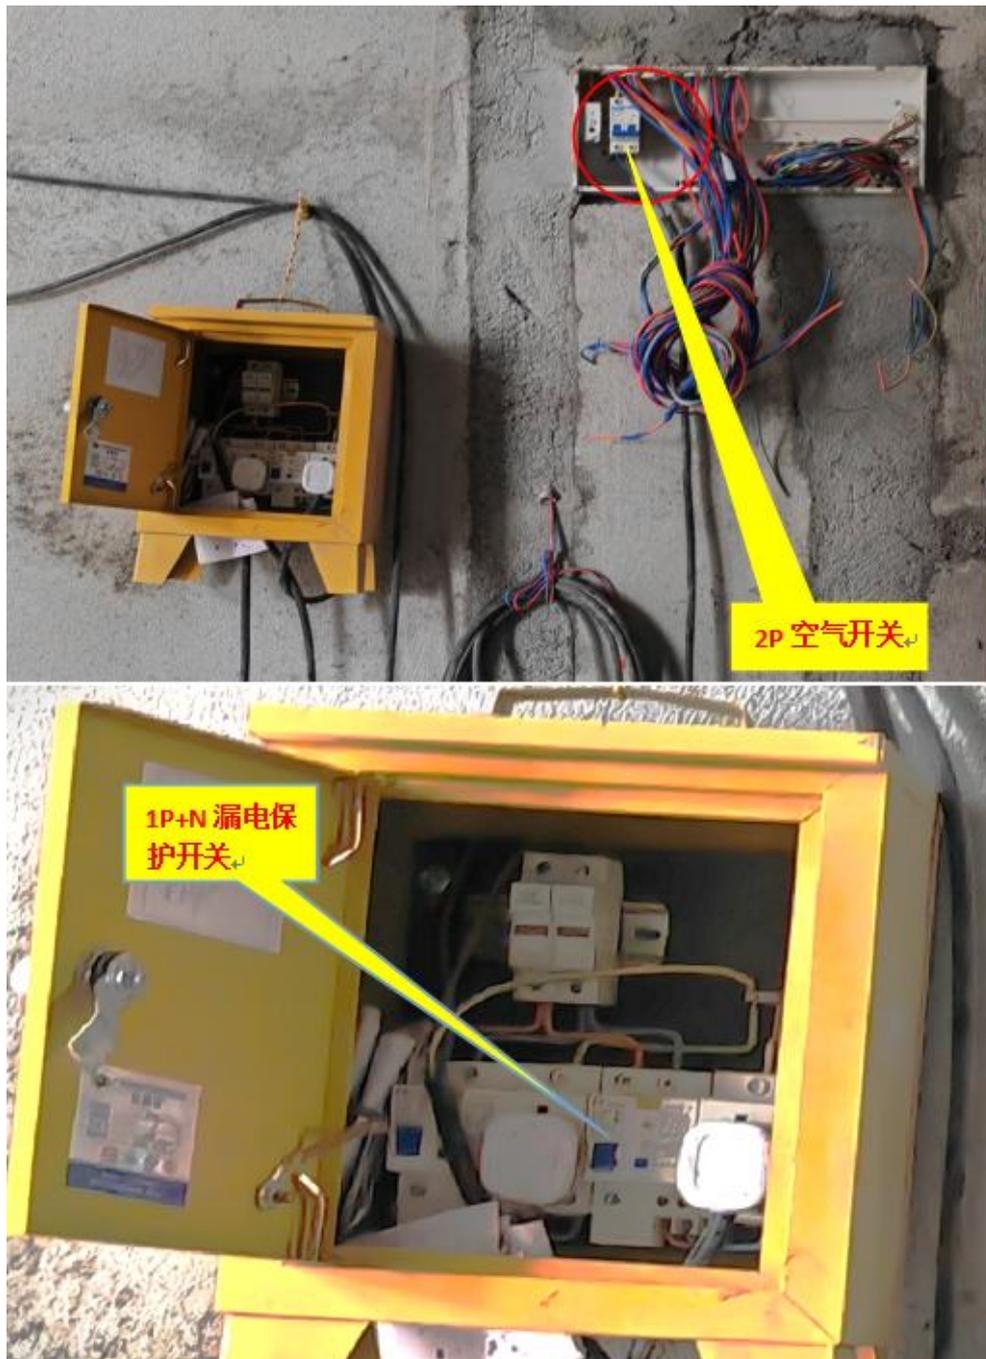
图 7 装修施工用电

(6) 装修现场主配电箱安装在走廊靠前厅位置，装修布线已敷设至总电箱，全部出线捆成一扎未通电。装修施工临时用电从主电箱经 2P 空气开关接到临时电箱熔断器进线端，临时电箱安装二个 1P+N 漏电断路器及二个插座，装修施工临时用电如图 7 所示。

3.恢复供电情况下，装修临时用电箱二个 1P+N 漏电断路分别在断开、闭合情况下负荷侧均带危险电压（相零接反，相线电流直接从 N 线通过），证实 1P+N 漏电断路器相零接反，无论 1P+N 漏电断路器是断开、还是闭合，相线危险电流都从漏电断路器 N 线端直接通过。

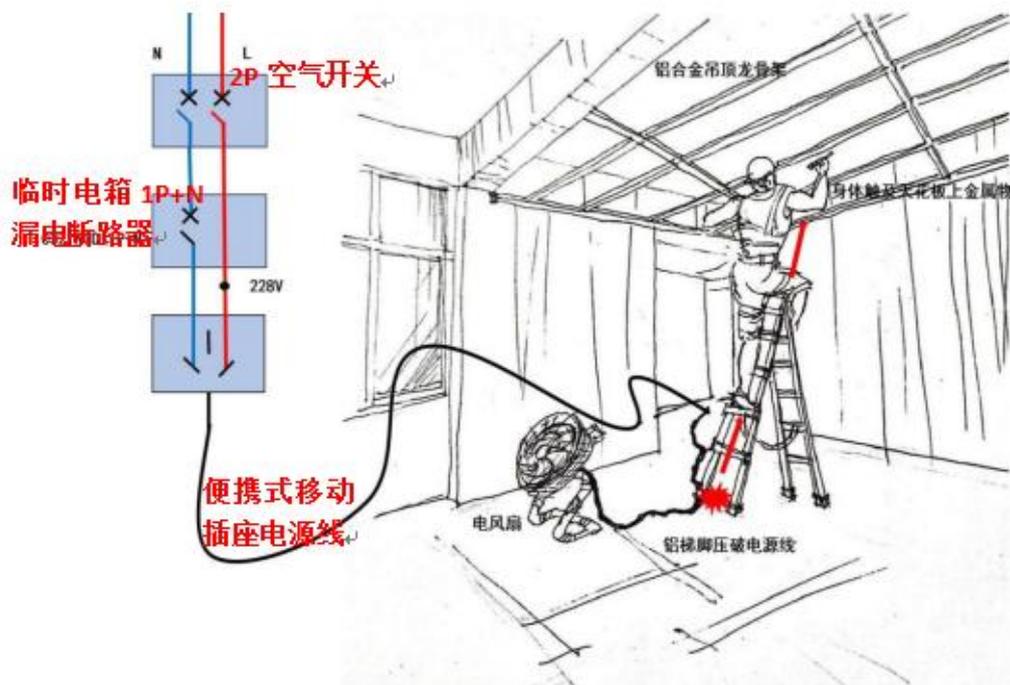
图 8 触电回路示意图

经调查组综合分析认定：装修工人李某望未对其作业场所和工作岗位存在的危险因素进行全面了解、全面辨识，站在铝合金梯上吊挂天花作业时，铝合金梯梯脚压在便携式插座电源线上，因梯脚（类似刀口）割破便携式插座电源线，且施工临时电箱内1P+N漏电保护断路器相零接反，跳闸后相线危险电流仍然从漏电断路器N线端直接通过，铝合金梯成为带电体，李某望身体接触带电铝梯及天花龙骨，形成交流回路（单相触电）引发触电事故，是本次事故的直接原因。

根据事故现场勘验情况分析，发生本次事故的原因如下（如图8）：
