# 福田区香蜜湖安托山 10-03 地块保障房项目 “9·9”一般中毒事故调查报告

编制单位：福田区政府事故调查组

编制时间：2024 年 1 月 5 日

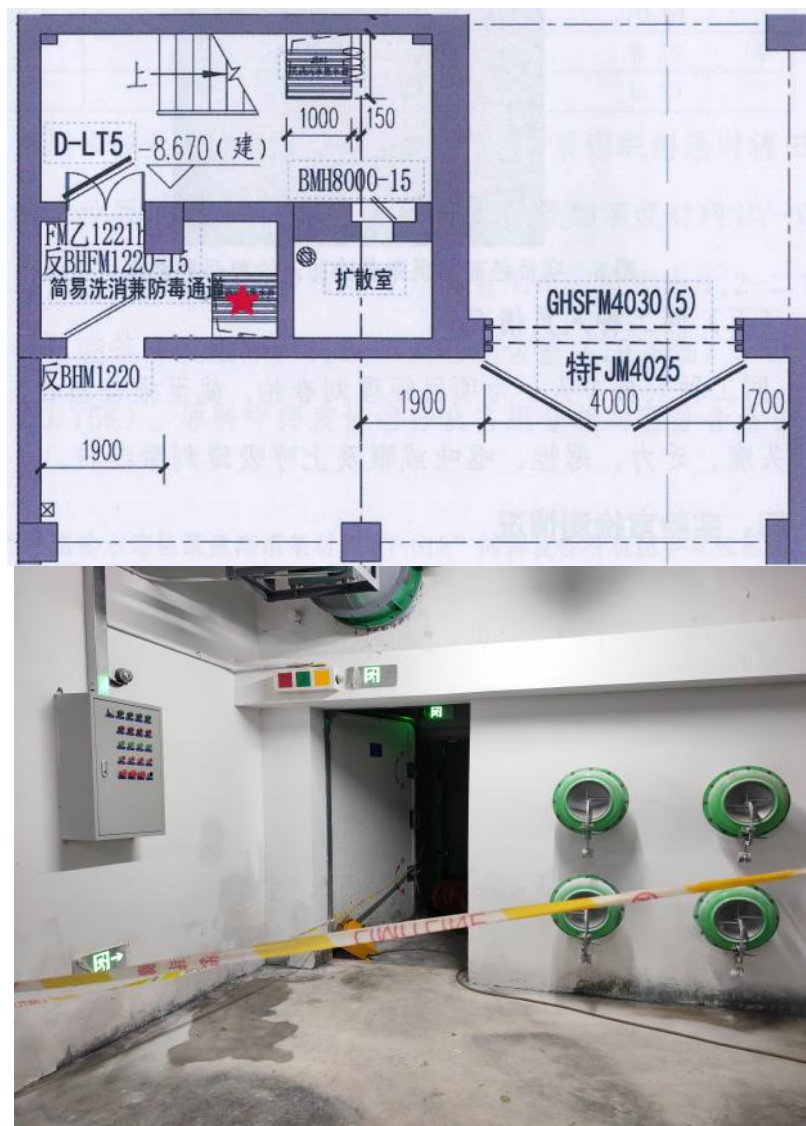
图 2 事发现场位置

事发集水井位于 B 栋负二层人防区域简易洗消兼防毒通道

内，集水井尺寸为 0.5m\*0.8m，深 1.4m。

事发区域门口设置了警戒线，井内无局部排风设备，现场通风条件差<sup>[1]</sup>。地上放置“有限空间作业风险告知牌”和三罐防水材料，分别为一罐单组份水溶性聚氨酯灌浆材料 HY-618（有剩

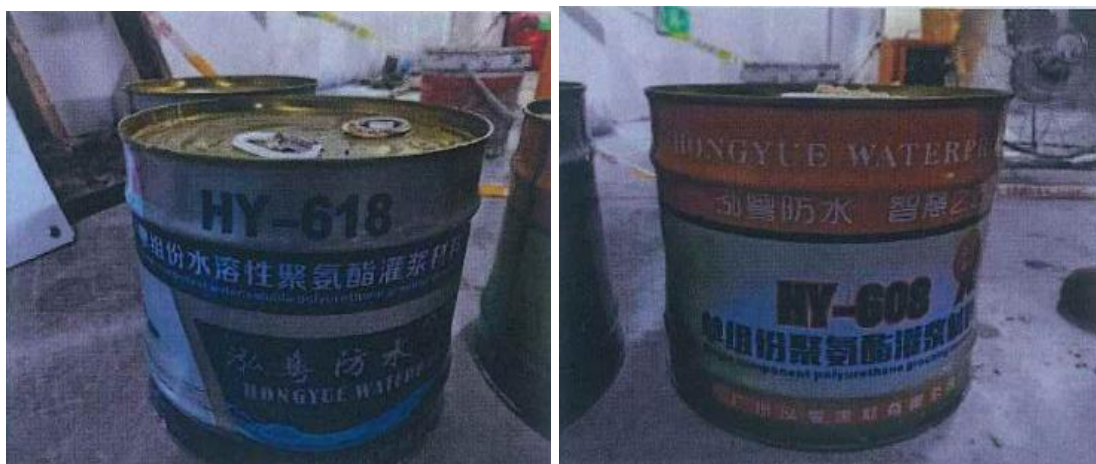
图3 事发现场事发材料情况

余)和两罐单组份聚氨酯灌浆材料 HY-608 (无剩余), 两种材料规格均为 10kg。

聚氨酯灌浆材料不符合要求。现场使用的防水堵漏材料为：广东泓粤建材有限公司生产的 HY-618 单组份水溶性聚氨酯灌浆材料、HY-608 单组份聚氨酯灌浆材料。经检测，涉事材料中卤代烃含量检验结果均不符合《聚氨酯灌浆材料》JC/T 2041-2020 及《建筑装饰装修涂料与胶粘剂有害物质限量》SZJG48-2014 的

要求，作业过程中有毒物质持续释放导致局部积聚浓度严重超标。

2. 深圳市计量质量检测研究院针对现场涉事材料抽检出具的《检验报告》（样品：HY-608单组份聚氨酯灌浆材料、HY-618单组份水溶性聚氨酯灌浆材料）显示：两材料均不符合JC/T 2041-2020聚氨酯灌浆材料标准及《建筑装饰装修涂料与胶粘剂有害物质限量》SZJG48-2014。

立即停止质量不符合《聚氨酯灌浆材料》JC/T 2041-2020、《建筑装饰装修涂料与胶粘剂有害物质限量》SZJG48-2014 要求的防水材料产品在深销售行为，并对正在销售和已经销售的问题产品进行召回。

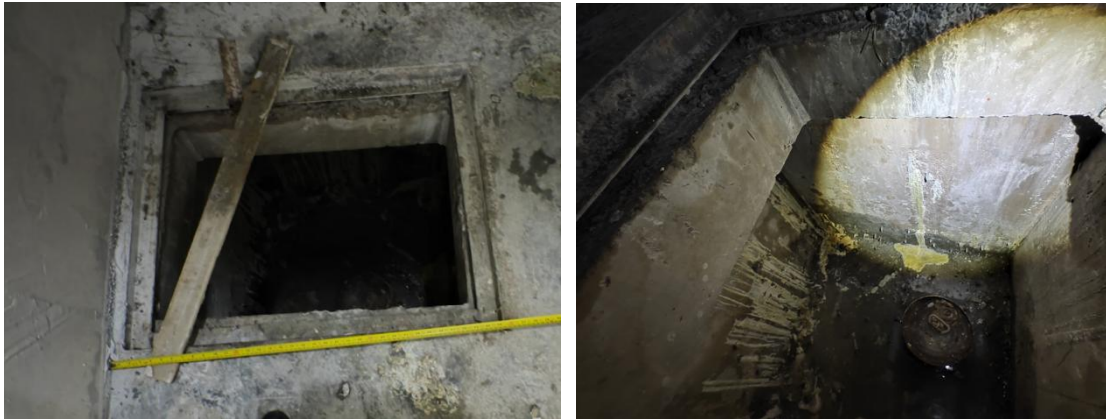
图4 事发现场集水井情况

事发集水井底可见少量积水, 井内四壁可见注浆料溢出形成的淡黄色流淌痕迹。根据《广东省有限空间危险作业安全管理规程》<sup>[2]</sup>, 涉事集水井符合有关有限空间的定义和分类标准, 属于有限空间。

根据事故当事人问询笔录得知，当日作业前，未对作业区域进行空气检测，只开启工业风扇向井上地面吹扫，未向集水井鼓风或采取其他强制通风换气措施。作业过程中，二人均佩戴橡胶手套和一次性口罩，井下作业时口罩佩戴在口鼻处，井上时佩戴在下巴处。

作业点位于B栋负二层人防区域简易洗消兼防毒通道内，符合《有限空间作业安全指导手册》有关有限空间的定义和分类标准，确定该集水井属于有限空间。作业现场自然通风差，无强制通风换气设施。

1. 深圳市福田区疾病预防控制中心出具的《关于福田区“安托山保障房项目”建筑工地一起急性聚氨酯防水涂料中毒事件的调查报告》（编号：2023Z01）显示：福田区疾病预防控制中心根据原料中挥发性有机组分检测结果为1,2-二氯乙烷占比最高；福田疾控、深圳市职业病防治院的“工作场所空气化学因素检测结果”均显示集水井下1,2-二氯乙烷浓度超出职业接触限值30余倍。
