沙头中洲湾电气设备机房工程项目“4·15” 一般物体打击亡人事故调查报告

编制单位：福田区事故调查组

编制时间：2023年8月11日

110千伏上沙变电站工程项目

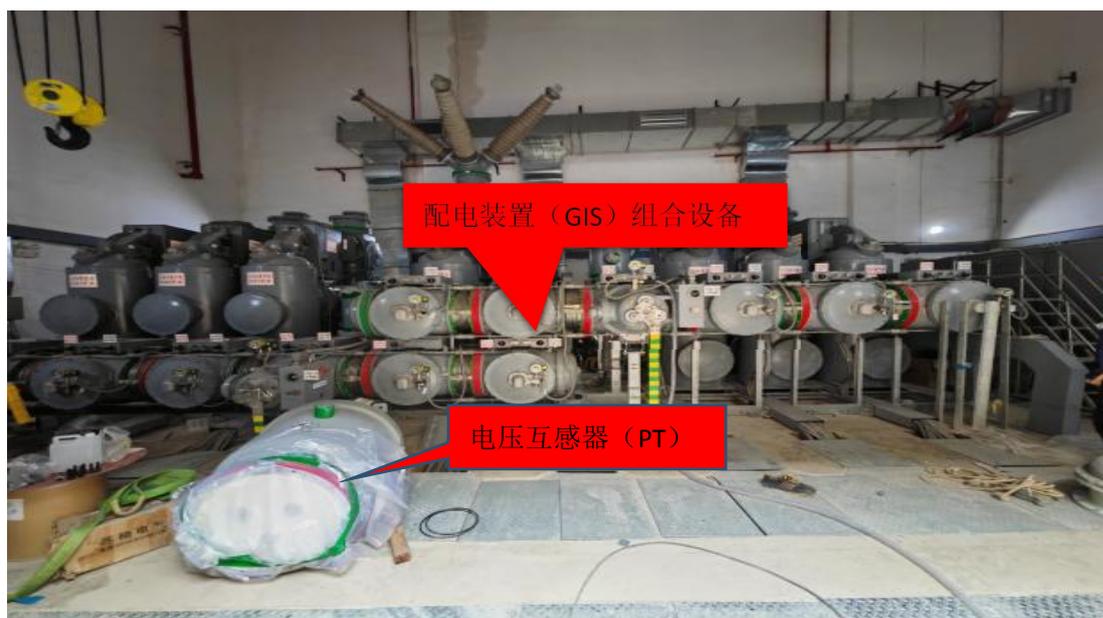
经调查，2023年4月15日8时10分左右，梁某乐（死者）、梁某世二人，到110千伏上沙变电站负二层GIS室（见图2）准备当天工作，根据《封闭式组合配电装置（GIS）安装工程安全施工作业票》（编号：090000WS22180001-001）的

图 2 110 千伏 GIS 设备安装现场

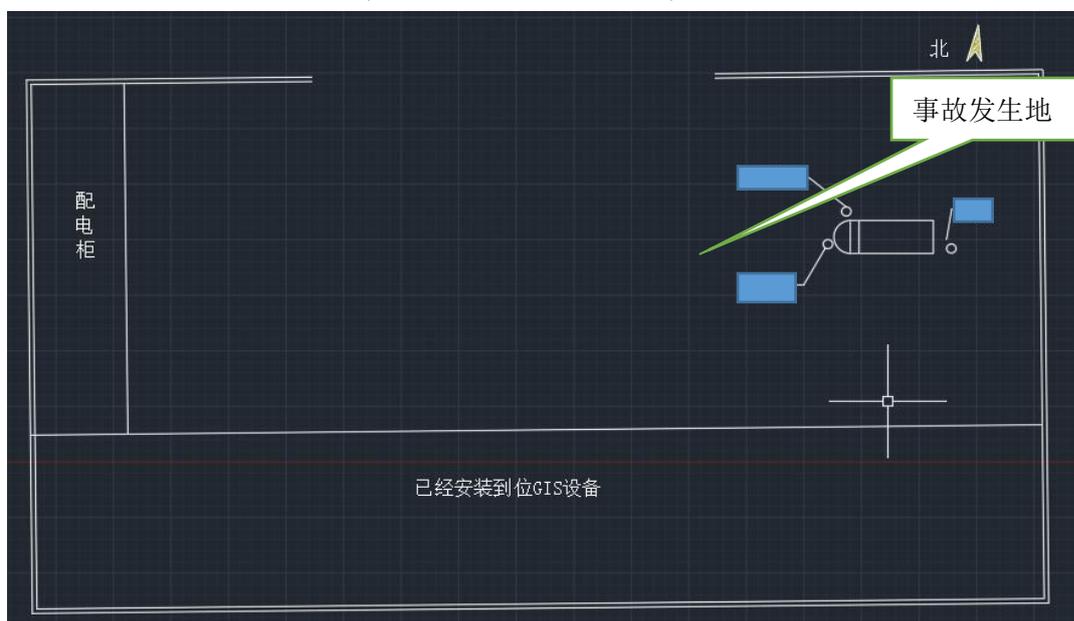
乐先把设备中的高压气体放掉(只讲把设备中的高压气体释放并未具体讲明讲把 GIS 组合设备和电压互感器两个设备中高压气体释放)，梁某乐找来放气管路并接在主设备 GIS 组合电器上放气，赵某自己则在 GIS 组合设备旁边找安装辅材，找完辅材后告诉梁某乐需拆卸电压互感器的试验附件装置，此时赵某以为梁某乐将电压互感器内的高压气体也已释放，但梁某乐对要安装设备不熟悉完全听从厂家现场指导人员的安排。梁某世取完工具回到 GIS 室配合梁某乐的安装工作，他看到梁某乐已经在拆电压互感器的试验附件就问是否可以拆了，梁某乐说厂家指导员说可以拆了，即分别站在电压互感器两侧开始拆卸连接螺栓（具体站位见图 3），此时梁某乐已拆卸了靠他身体一侧五颗螺栓，因现场只有一把力矩扳手，将力矩扳手递给梁某世，梁某世刚拆卸第一个螺栓感觉很吃力让梁某乐过来帮手，梁某乐刚走到试验附件前面这时电压互感器及试验附件气室内高压 SF₆ 气体瞬间释放，现场发出“呼”一声并伴有强大气浪，试验附件从电压互感器连接法兰处分离并高速飞出，在试验附件正前方的梁某乐被高速飞出的试验附件击中并推行数米后倒地，试验附件则继续移动，直至撞到配电柜后停止（见图 4）。

图 3 事发前三人相对位置示意图

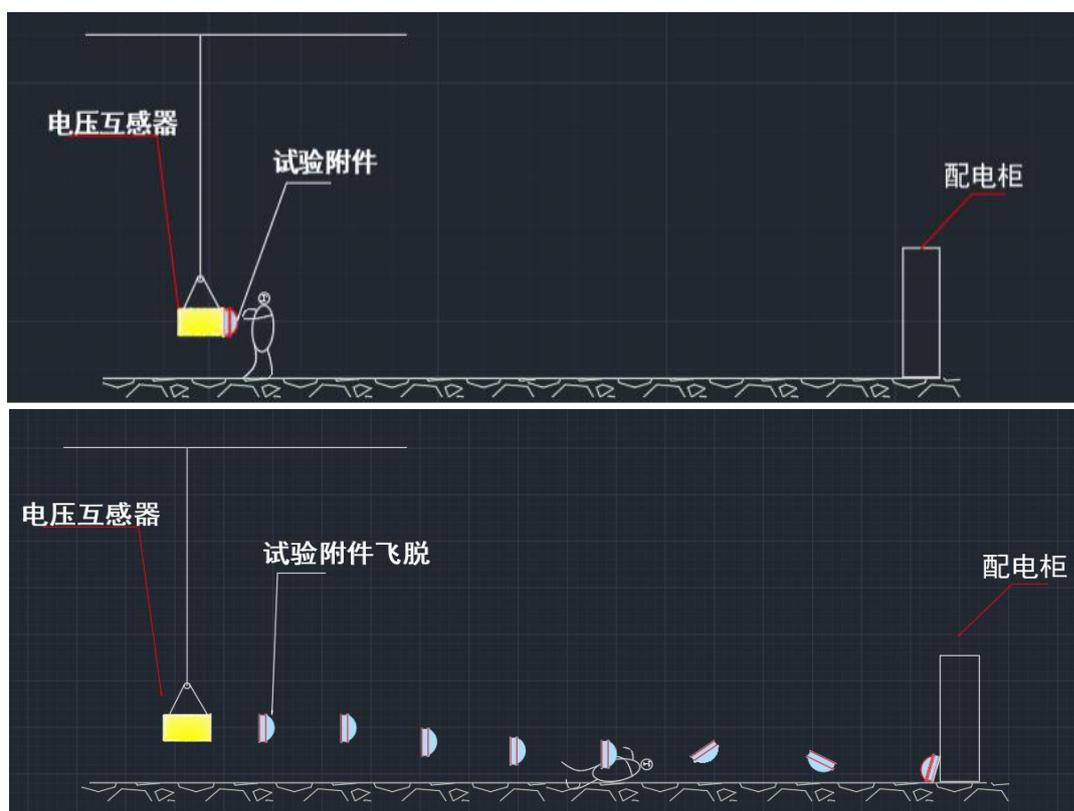
图 4 试验附件飞脱击中梁某乐示意图

经调查组综合分析认定该起事故的直接原因是：上海思源高压开关有限公司指派到本项目施工现场进行技术指导的赵某未能正确指导梁某乐、梁某世拆除未泄压的试验附件，引发电压互感器及试验附件内高压气体瞬间释放，致使试验附件脱离电压互感器，导致梁某乐被高速飞行的试验附件击中，当场死亡。

1. 设备生产厂家技术人员赵某明知拆除电压互感器试验附件之前需要先进行电压互感器罐内高压气体回收，但未能正确指导梁某乐、梁某世对 GIS 组合设备安装的操作步骤和方法，致使梁某乐、梁某世在以前从未操作与事发设备完全相同的设备的情况下盲目施工作业引发本次事故。虽然作业前赵某提醒过需要先放气泄压（直接放气泄压违反操作规程，正确是要回收电压互感器内高压 SF₆ 气体），但并未明确告知使梁某乐、梁某世回收高压 SF₆ 气体泄压的位置、方法以及正确的操作步骤，同时在梁某乐、梁某世已经在操作正式开始后未能全程监控指导，是本次事故发生的最主要的直接原因。

器气室内 SF₆ 气体压力。与《ZF28A-72.5/126/145 型 SF₆ 气体绝缘金属封闭开关设备（GIS）安装使用说明书》“粘贴明显状态标识”要求不符。

3. 现场作业工人进行电压互感器工装试验使用紧固螺栓啮合长度过短与厂家要求不符。《装配质量跟踪卡及记录表》要求“对接螺栓 M12×55”，现场使用螺栓规格为“M12×40”。

一是要加强对外派技术人员的培训和交底，熟悉合同及设备安装、维保、实验说明书。二是要加强技术人员对现场作业配合人员的安全技术交底，详细告知当班作业的工艺流程及安全风险。三是加强对技术人员责任心的教育，实实在在将各项安全管理工作落到实处。
