## **“03·29”福田区上沙村城市更新单元二期 基坑支护及土石方工程项目死亡事故 调查报告**

2021年3月29日8时30分许，福田区沙头街道上沙村城市更新单元二期项目工地发生一起事故，造成1人死亡。

上沙村城市更新项目二期 02-01、02-02 地块基坑支护及土石方工程。

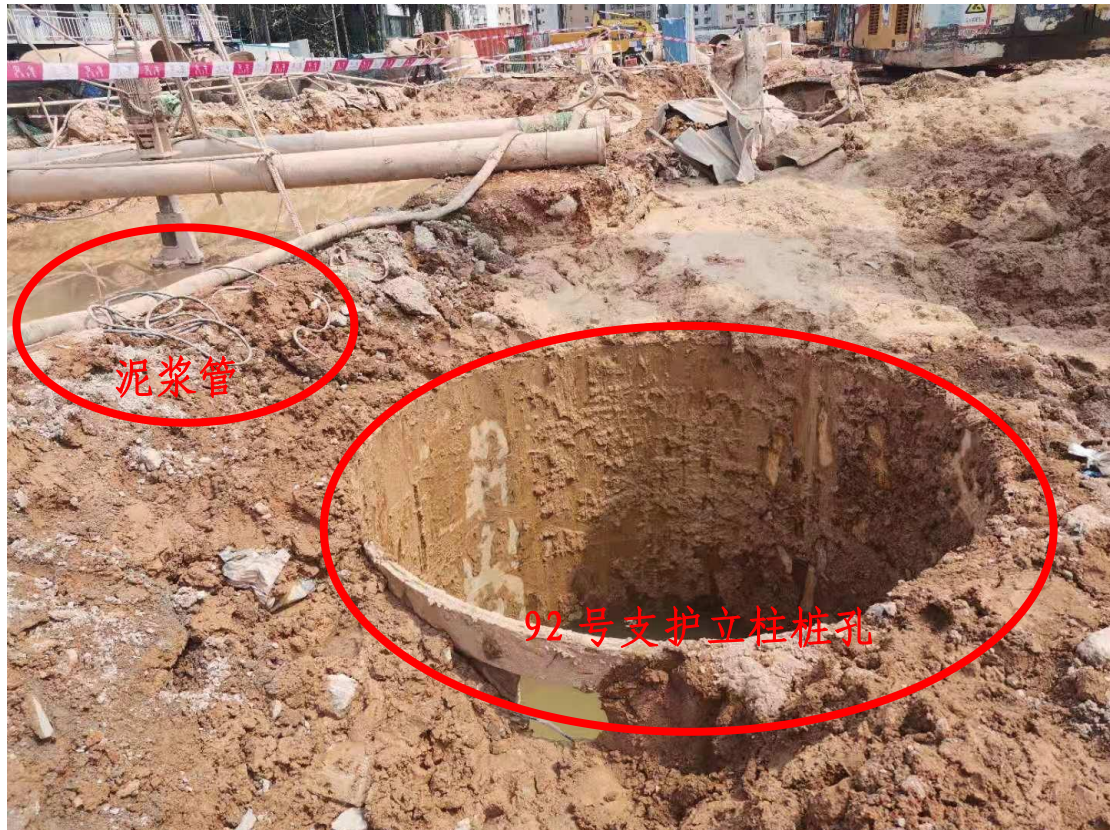
事发现场图

1、事故发生点位于福田区上沙村城市更新单元二期 02-01 地块土石方及基坑支护工程项目的 92 号支护立柱桩孔，该支护立柱桩坑井口直径为 2.7 米，井深为 3.5 米，井内水深约为 3.5 米。

深圳市键鸿轩建筑劳务工程有限公司未能严格按照

《专项施工方案》进行施工，未能及时清理支护立柱桩孔周边的淤泥，现场作业环境不满足作业要求，存在较大安全隐患。

董某强（死者），在泥浆池边与 92 号支护立柱之间行走作业时，对周围淤泥堆积过多存在的安全风险辨识性不强，未采取足够安全隐患防范措施，致使脚下打滑掉入支护立柱桩孔内。

（一）落实现场安全管理。深圳市键鸿轩建筑劳务工程有限公司作为项目的劳务单位，务必认真落实劳务单位的安全生产主体责任，一要认真贯彻执行有关安全生产的法律法规、作业标准和操作规程，进一步建立和完善各项安全生产规章制度，落实现场安全管理，及时发现、整改现场安全隐患，确保施工安全。二要认真吸取事故教训，强化劳务工人管理，切实提高劳务务工人员安全意识，加强现场作业人员的安全风险防范意识，杜绝类似事故再次发生。
