# 沙头中洲滨海华府三期主体工程“12·24” 一般高处坠落事故调查报告

编制单位：福田区人民政府沙头中洲滨海华府三期主体工程  
“12·24”一般高处坠落事故调查组

编制时间：2024年3月8日

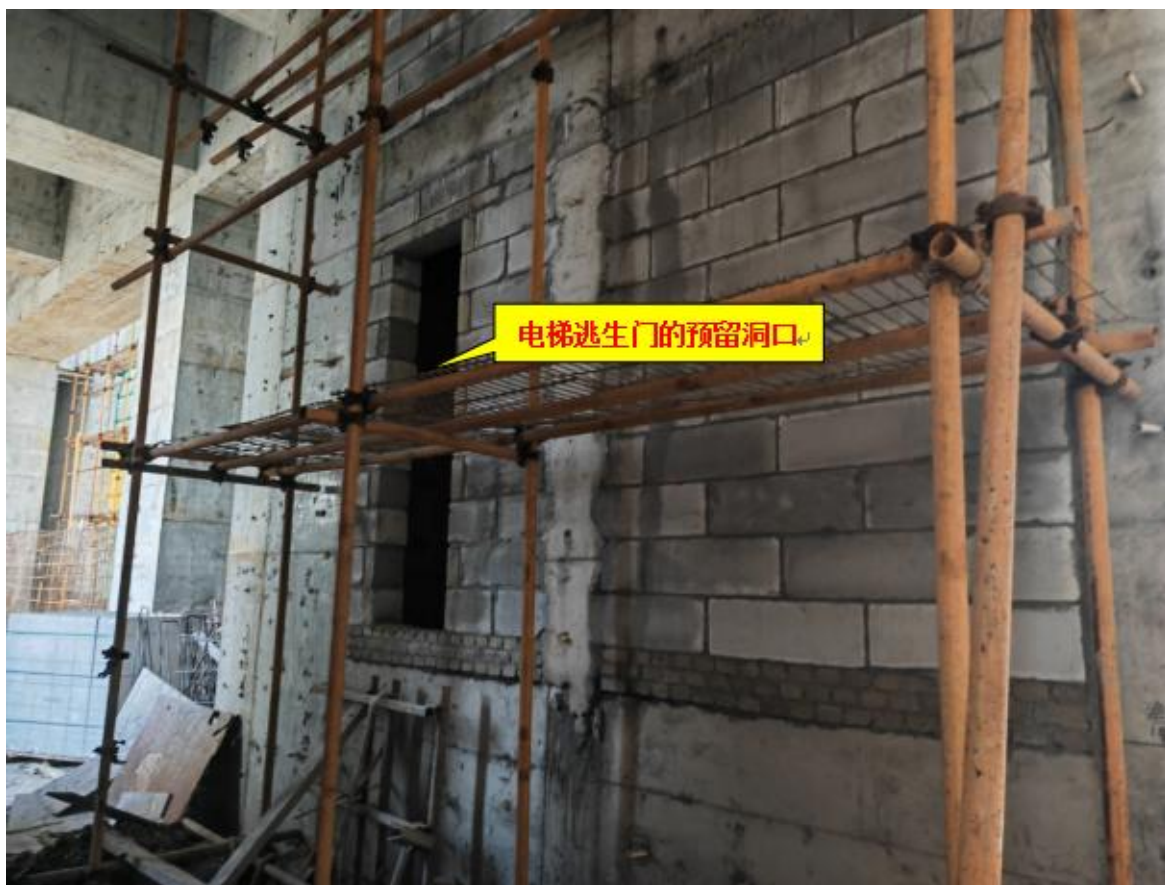
12 月 24 日上午 8 时 44 分，谢某鹤与范某兵、刘某三人根据砌筑班班组长朱某文的电话安排，前往 T5 栋 B3 区三层北面电梯间清理垃圾（包括钢管扣件），谢某鹤独自在脚手架（亦称操作架，以下统称脚手架）旁作业（图 1），范某兵、刘某背对谢某鹤在电梯间另一侧作业。延至 9 时 50 分左右，范某兵、刘某听到有物体掉落的声音，发现不见谢某鹤，其安全帽掉落在地面，范某兵向电梯井内呼喊数声均无回应，遂打电话通知班组长朱某文，待朱某文到达现场后，朱某文、范某兵及刘某三人从三层向下逐层寻找，走到负三层时发现电梯井内支模板上有两只鞋子，到负四层时发现谢某鹤平躺在电梯井防护架钢笆片上，面部朝上，双腿未穿鞋朝向电梯前室，头部变形朝向电梯井背面，身上未佩戴安全带。

图 1 T5 栋 B3 区三层北面电梯间的脚手架

封闭涉事电梯井道是为了用于安装临时看房电梯（样板房位于 5 层），电梯井道在三层层间（事发区域）有一作为临时看房电梯逃生门的预留洞口（图 1），电梯井道中间每层有一道 200mm\*450mm 混凝土结构梁，井道内无水平防护措施。

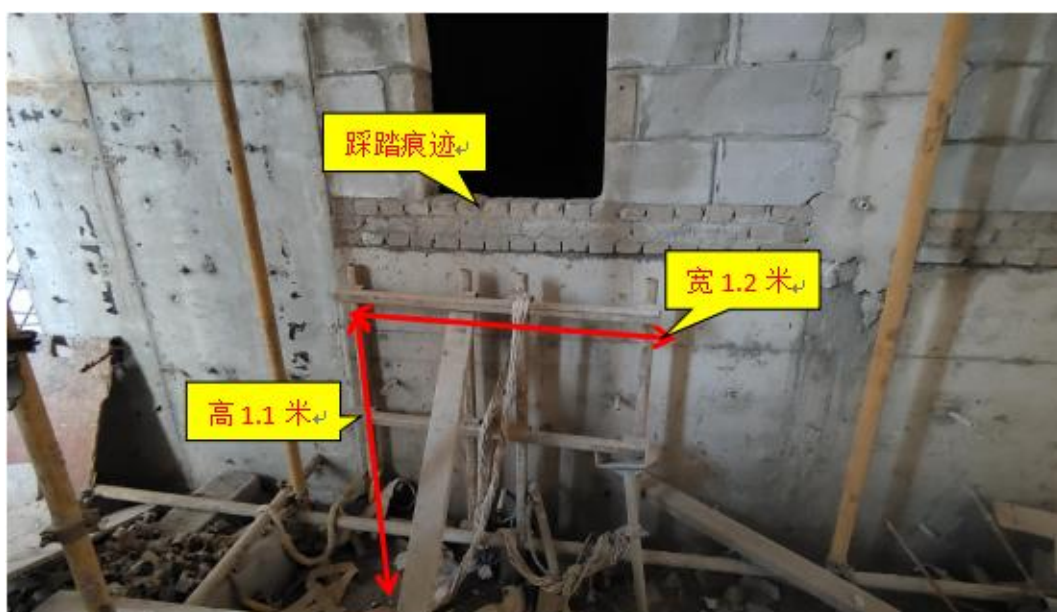
三层电梯室北面电梯井旁搭设有一双排脚手架，脚手架第一步作业层铺设了钢笆片，靠洞口一侧无防护措施，上面部分架体已经拆除。地面散落有钢管、扣件、木方、丝杆、砌块支架及废弃砌块等材料。预留洞口下方有一砌块转运支架靠墙立放，支架宽 1.1 米、高 1.2 米，支架及预留洞口底部均有踩踏痕迹（图 2）。

图 2 T5 栋 B3 区三层事发电梯前室现场情况

本起事故发生的直接原因是施工人员在临边洞口旁作业时，未能识别作业现场高处坠落的安全隐患；搭设脚手架后，作为临空侧的临边洞口（电梯逃生门）未设置安全防护措施；电梯井道内未按要求设置安全平网。

（1）搭设脚手架后，作为临空侧的临边洞口（电梯逃生门），短边边长大于 500mm，未在临空一侧设置高度不小于 1.2m 的防护栏杆并采用密目式安全立网或工具式栏板封闭，设置挡脚板。

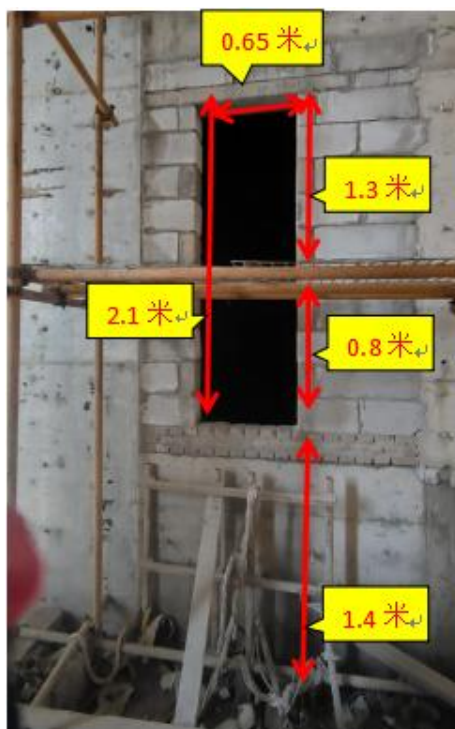
经量测，预留洞口高 2.1 米、宽 0.65 米、底边离地 1.4 米（图 3）。

图 3 T5 栋 B3 区三层事发电梯口尺寸

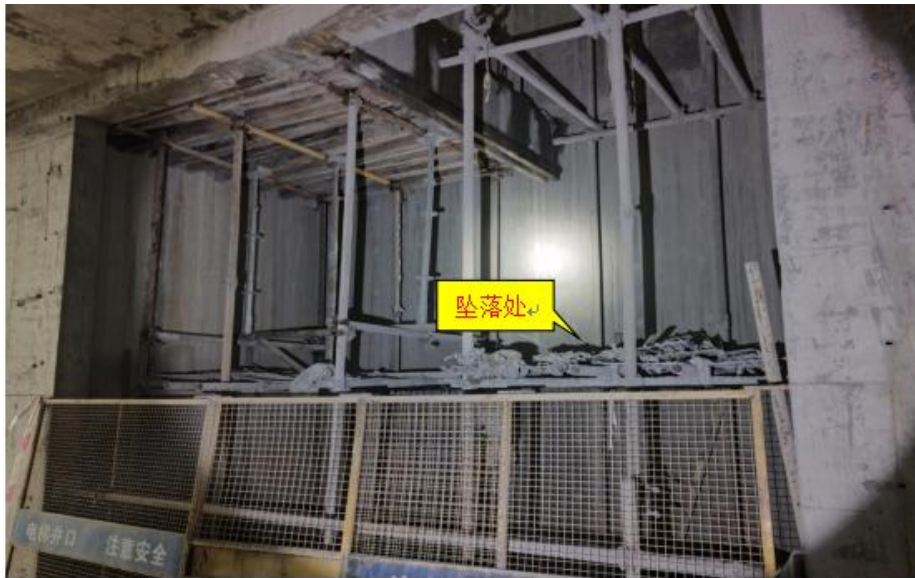
事发电梯井道内负三层处混凝土板面有较多建筑垃圾，在其中发现有皮带扣、电动扳手和少量血迹。事发电梯井右侧井道内在负四层采用钢管搭设了落地式脚手架，顶部与负三层楼板齐平，在距负四层地面高约 1.5 米处采用钢笆片设置有一道水平防护，钢笆片上散落有少量建筑垃圾（图 4）。

图 4 负四层事发电梯井内情况

谢某鹤被发现时平躺在负四层水平防护钢笆片上。坠落高度约 35.7 米（负四层 2.7 米、负三层 4.95 米、负二层 6.1 米、负一层 6.6 米、一层 6.6 米、二层 6.55 米、三层 2.2 米）。

（2）在电梯施工前，电梯井道内未按每隔 2 层且不大于 10 米的要求设置安全平网。
