# 沙头上沙榔树村八巷 3 号 102 室商铺“11·3” 一般高处坠落事故调查报告

编制单位：福田区沙头街道事故调查组

编制时间：2024 年 2 月 28 日

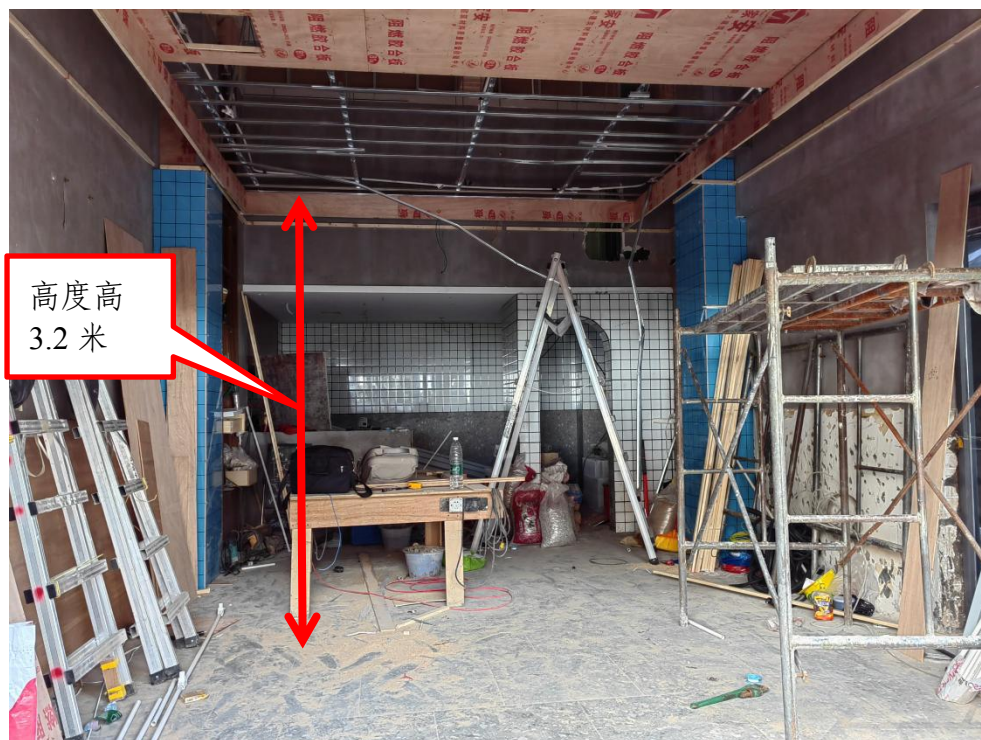
(1)涉事装修现场靠门口放有一楸约1.5米高门式脚手架,约2.5米高的人字铝梯(依现场人员描述抢救伤员时有挪动,本放在脚手架后面,大概装修现场中间位置),还有其他装修用的机具及装修材料,天花板龙骨架已基本完工,板面已前半部安装,天花龙骨架至地高度约3.2米。(见图3)。

图3 项目现场勘查情况图

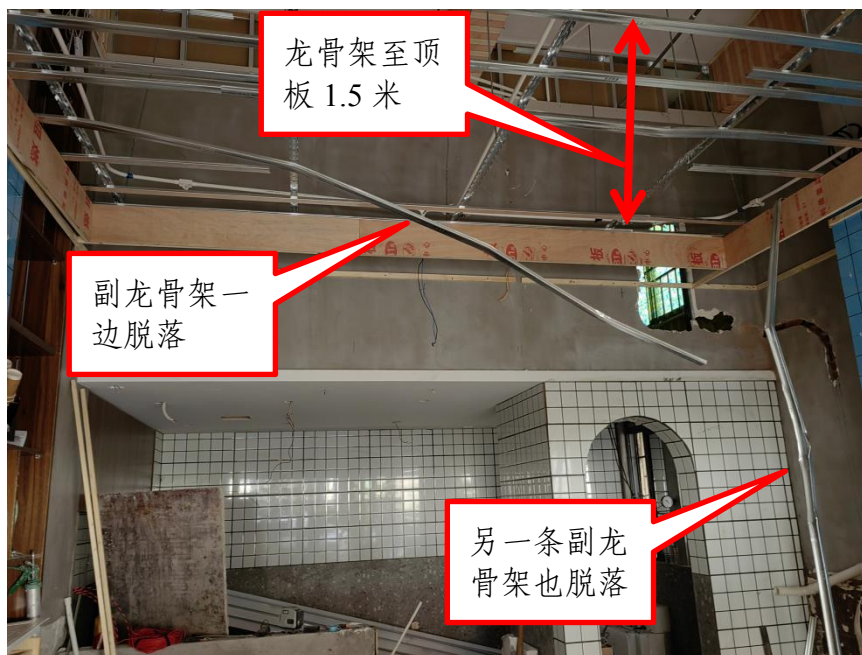
(2) 靠内侧（厨房门口）有二条副龙骨架一边脱落，至顶板约 1.5 米。（见图 4）

图4 现场店铺二条副龙骨架已一边脱落，板内高度约 1.5 米

（5）事发现场靠内侧（厨房门口）天花上有二条副龙骨架

脱落，故引发这次事故是在天花板内改拆装消防水管时，许某前（伤者）踩（误踩）在龙骨副架上，龙骨副架无法承受人体重量脱落；

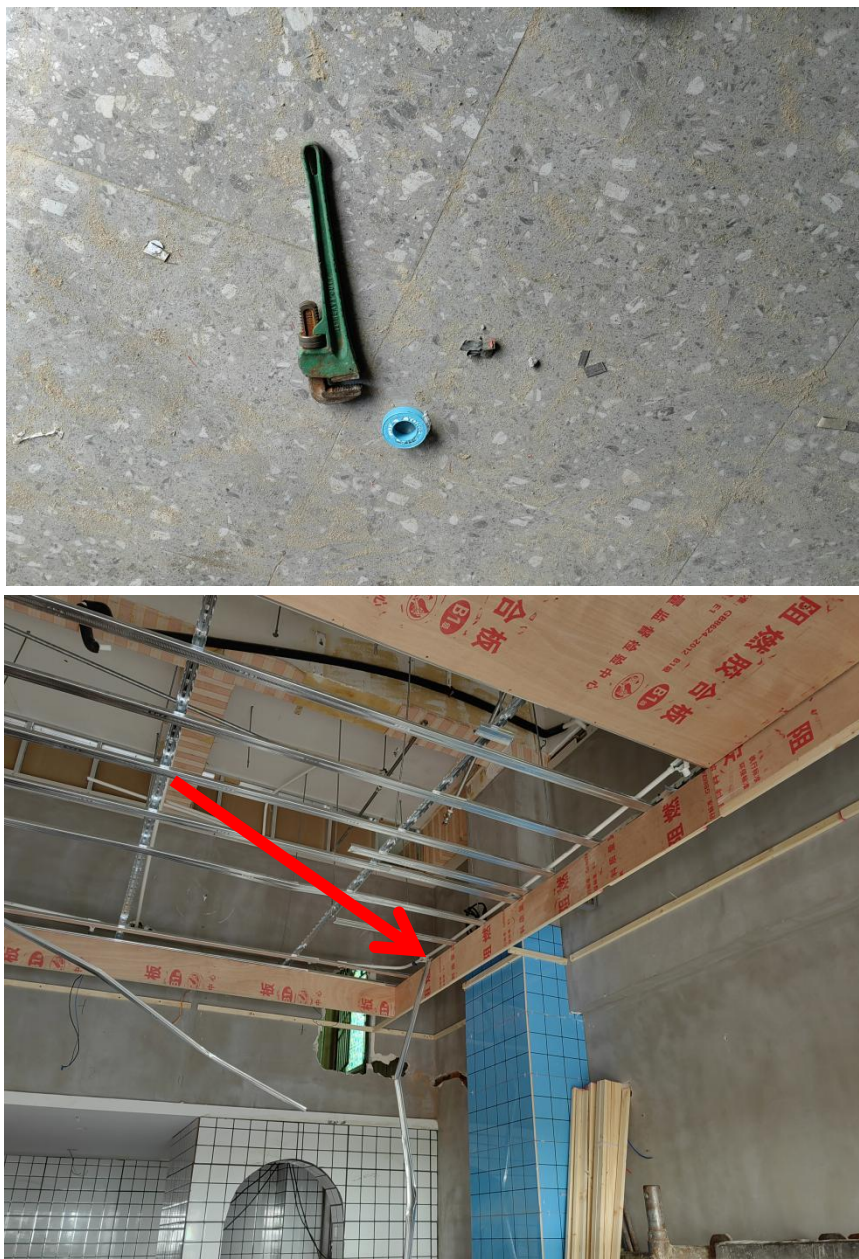
（3）拆装水管管钳及胶带，当时放在红箭头位置，依现场人员描述事发后警察拿下来的。（见图5）

图5 涉事正在装修店铺地面发现的管钳及胶带（上图）

当时管钳及胶带事发时放置位置（下图）

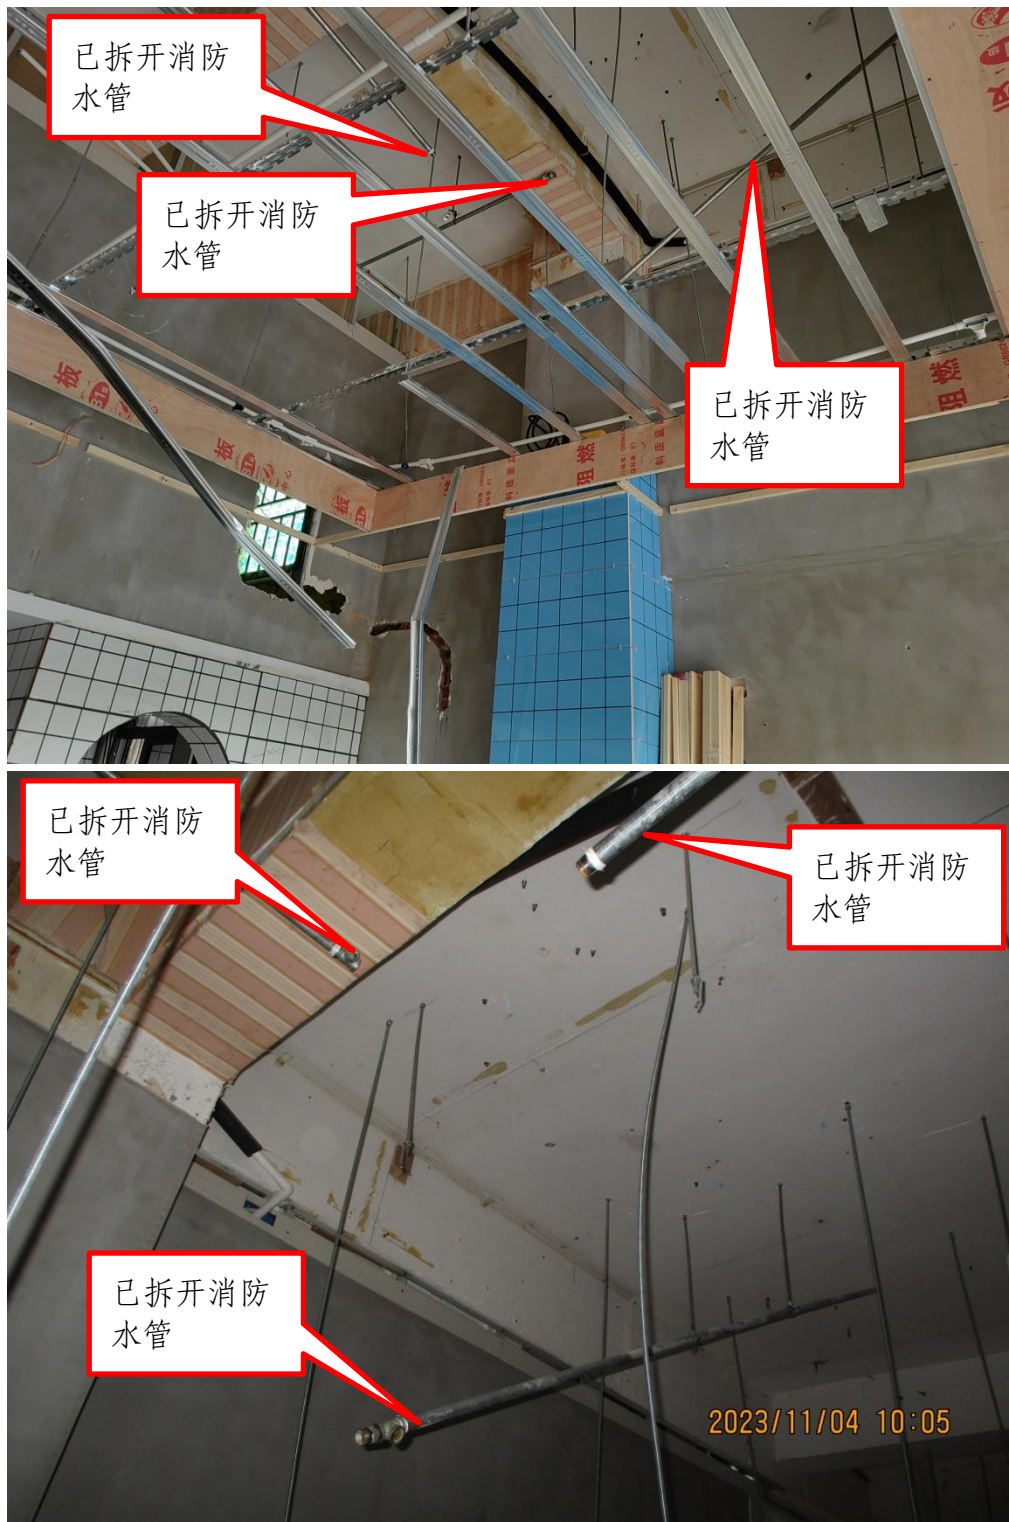
(4) 天花板龙骨架上面有三段已拆开的消防水管。(见图 6)

图 6 涉事正在装修店铺龙骨架上已有三段已拆开消防水管

（3）事发现场天花板上约 1.5 米空间内三段消防水管已拆开，并发现管钳及胶带，坠落地面范围也有相关水管配，说明本起事故是在改拆装水管时发生的；

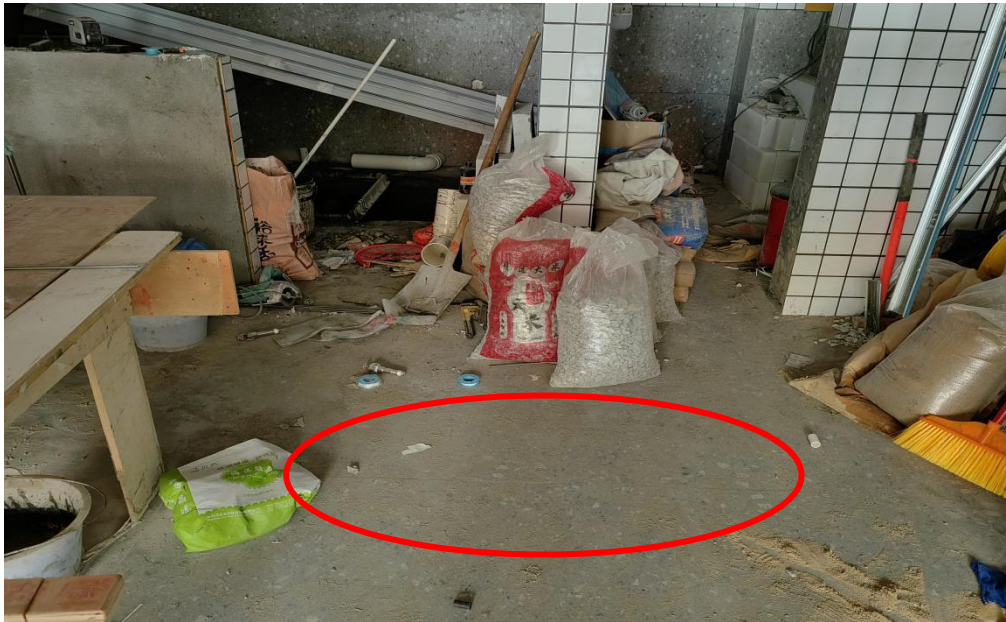
(5) 依在场人员描述受伤人员坠落位置，未见有血迹，地面还有水管配件及胶带，未发现有安全带及安全帽。（见图7）

图7 受伤人员坠落的大概位置，未见有血迹

（4）事发现场未发现安全帽、安全带之类劳保用品，不符合《建筑施工高处作业安全技术规范》（JGJ80—2016）“3.0.5 高处作业人员应按规定正确佩戴和使用高处作业安全防护用品、用具，并应经专人检查”；

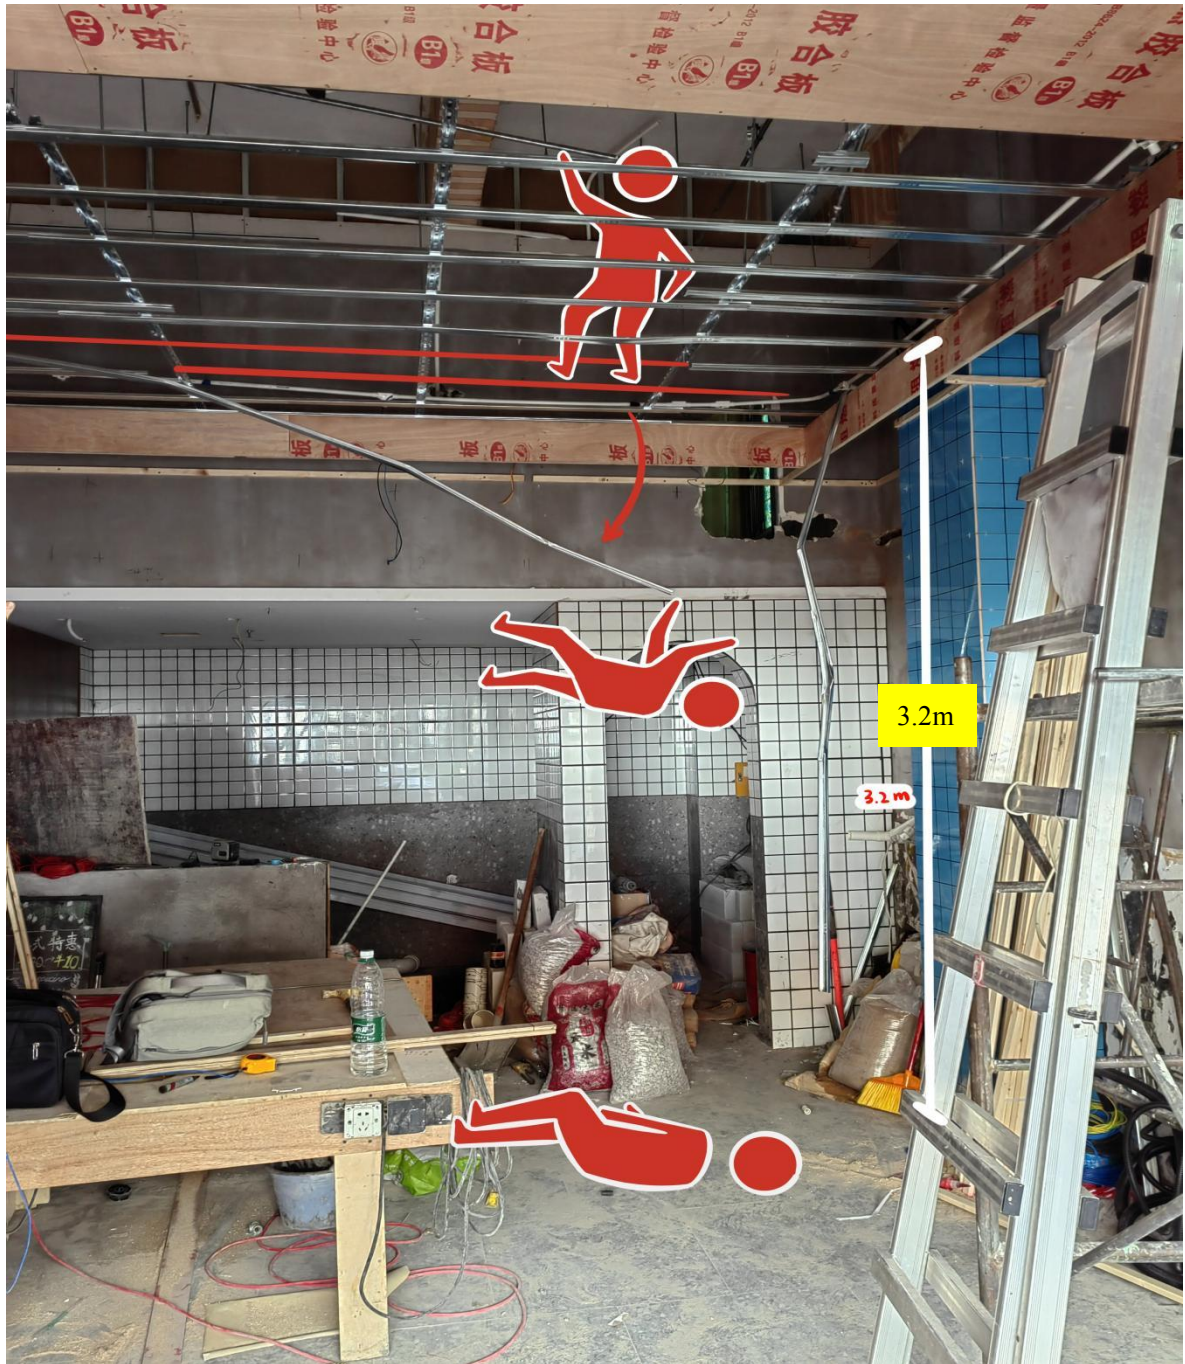
还原事发时示意图依当时在场人员描述及相关笔录资料还原事发时情况绘成示意图（见图8）。

图8 事发时还原示意图
