福田岗厦北综合交通枢纽项目地面广场及配套 工程“5·21”一般起重伤害事故调查报告

编制单位：岗厦北综合交通枢纽项目地面广场及配套
工程“5·21”一般起重伤害事故调查组

编制时间：2023年9月18日

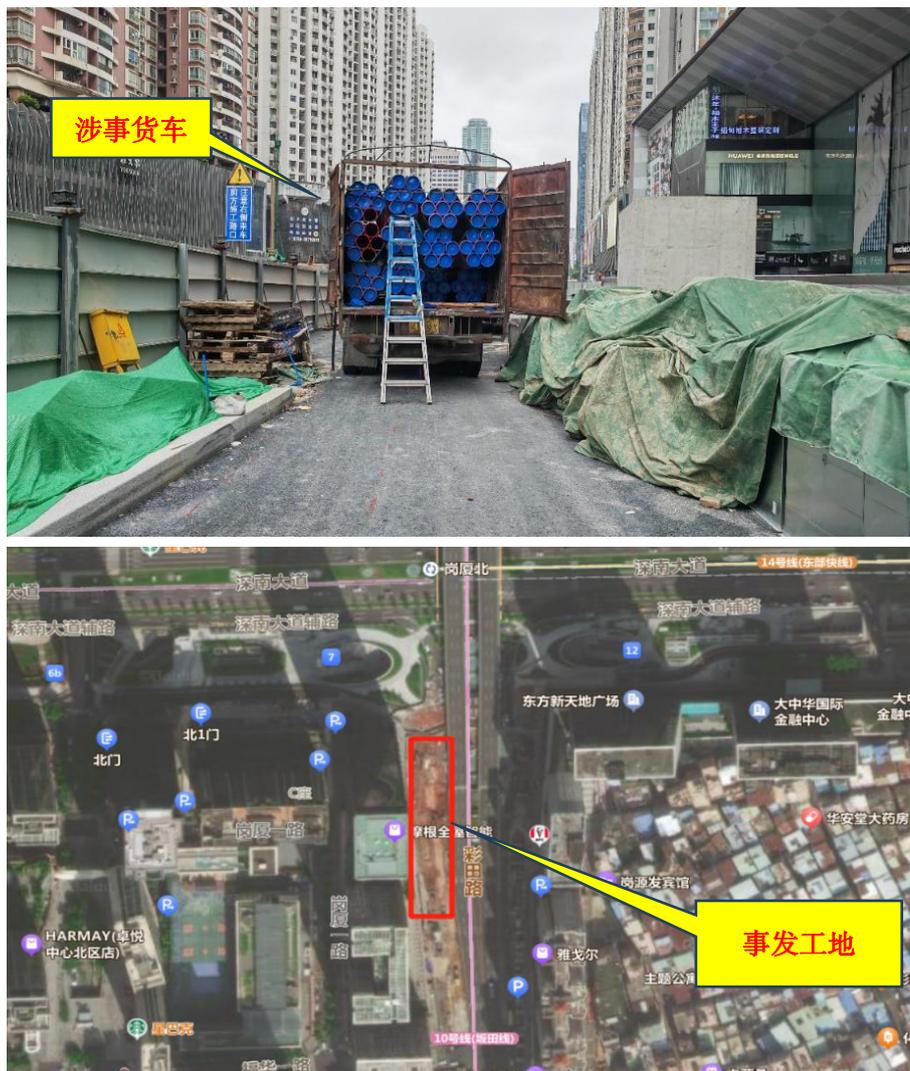
图1 事故现场

事故地点位于彩田立交与深南路交汇处西南角岗厦北综合交通枢纽项目地面广场及配套工程工地内，图为运输钢管货车卸货现场（图1）。

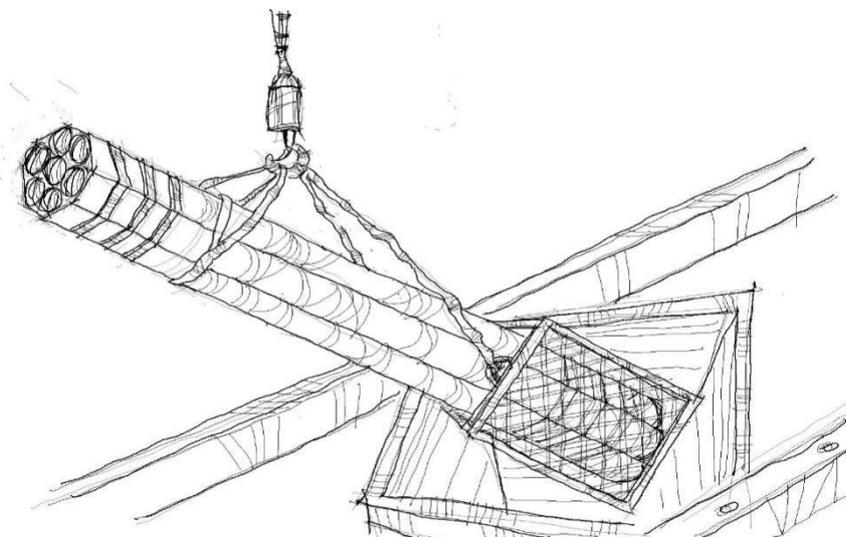
图 4 吊进地下室示意图

5 月 21 日 15 时 30 分左右，现场开始进行卸管作业，李某青、曹某亮二人首先将一根 1 米多长的辅助钢管、木方及吊带放进一个专用吊笼（吊钢管辅助工具）内，并将专用吊笼吊上货车，二人爬上货车站立在钢管上，李某青从专用吊笼拿出辅助钢管插入内外涂环氧树脂钢管内，曹某亮站在专用吊笼边，李某青用吊带捆绑住辅助钢管，汽车吊吊起辅助钢管使整捆钢管一端稍微抬起一定角度后，李某青拿木方塞垫在钢管下方空隙使钢管一端翘起，曹某亮则将专用吊笼套入翘起的钢管并捆好吊带，汽车吊起整捆钢管，已经将第一捆钢管安全吊运进至地下室，卸到指定位置后，专用吊笼及吊带又一起被吊到货车上，吊进地下室过程（见图 4）。

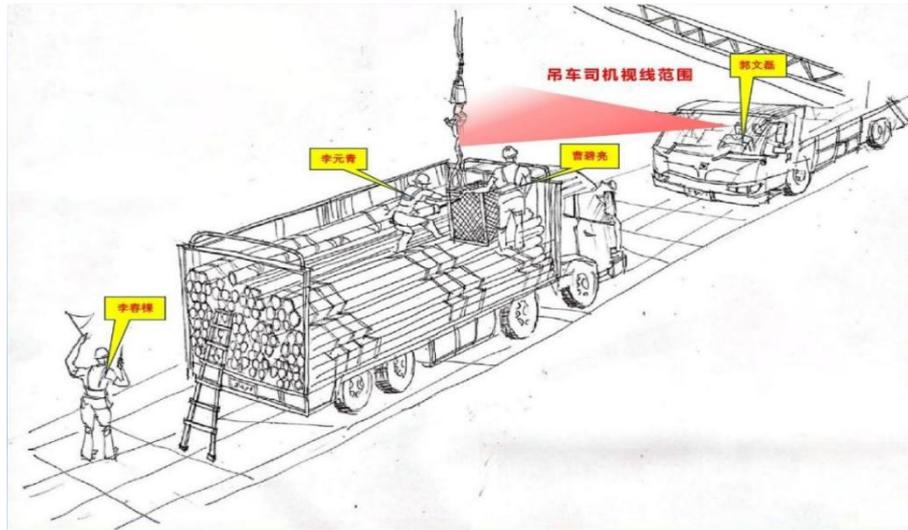
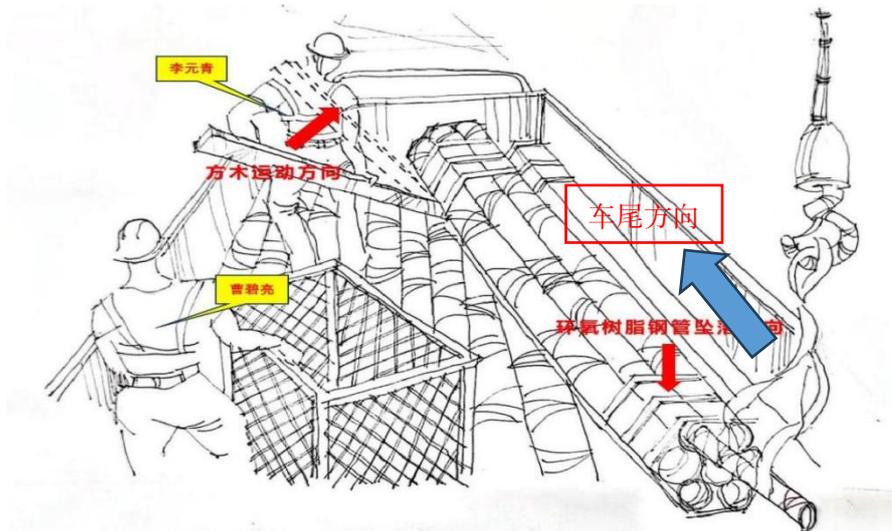
图 5 事发时吊装作业状态示意图

至 5 月 21 日 15 时 50 分左右，司索信号工李某棵站在货车后方约 5 米左右的位置，李某青、曹某亮站在靠车头位置钢管上。见专用吊笼吊到车上后，李某青从专用吊笼拿出辅助钢管、吊带，并将辅助钢管插入内外涂环氧树脂钢管内，李某青用吊带捆绑好辅助钢管，将吊带挂到吊钩上，即拿起木方站到钢管中间位置，同时示意吊车司机郭某磊可以起吊（李某棵未发出起吊指令），吊车司机郭某磊即操作吊机吊起钢管，曹某亮站在专用吊笼边等整捆内外涂环氧树脂钢管吊起垫好木方后套入吊笼。因郭某磊视线被货车车头遮挡，无法看清起吊物的高度，当起吊上升到一定高度后，随着起吊角度增大导致承受荷载的辅助钢管突然从内外涂环氧树脂钢管内滑脱，此时李某青正准备将木方塞垫到被吊起的内外涂环氧树脂钢管下方，被吊起的整捆内外涂环氧树脂钢管瞬间落下压到木方的下端，致使木方快速弹起，弹起的木方击中李某青头面部致其受伤，曹某亮见状即过去抱起李某青，同时呼叫旁人拨打 120 急救电话，吊装过程见示意图（图 5）。

1. 死者李某青违章作业，使用短钢管插入内外涂环氧树脂钢管捆绑吊带吊起钢管的做法，违反起重吊装作业“十不吊”^[2]的“绑扎不牢固”要求。

现场起重吊装作业人员安全意识淡薄,违章作业,起吊物吊挂不牢。被起吊钢管瞬间落下,致使准备塞垫的木方弹起击中李某青(死者)头面部,致其伤重不治。

一要对承接的业务制定安全措施，落实人员安全教育培训，并如实记录培训情况，未经培训合格的人员严禁安排上岗作业，人员上岗作业前，要全面详实告知作业过程中存在的安全风险和注意事项。二要派专人进行现场监管，及时制止三违作业，切实有效保证工作安全进行。
