深圳市福田区安全管理委员会办公室

“11·05”福田区半山御景小区燃气管道泄漏 事故调查报告

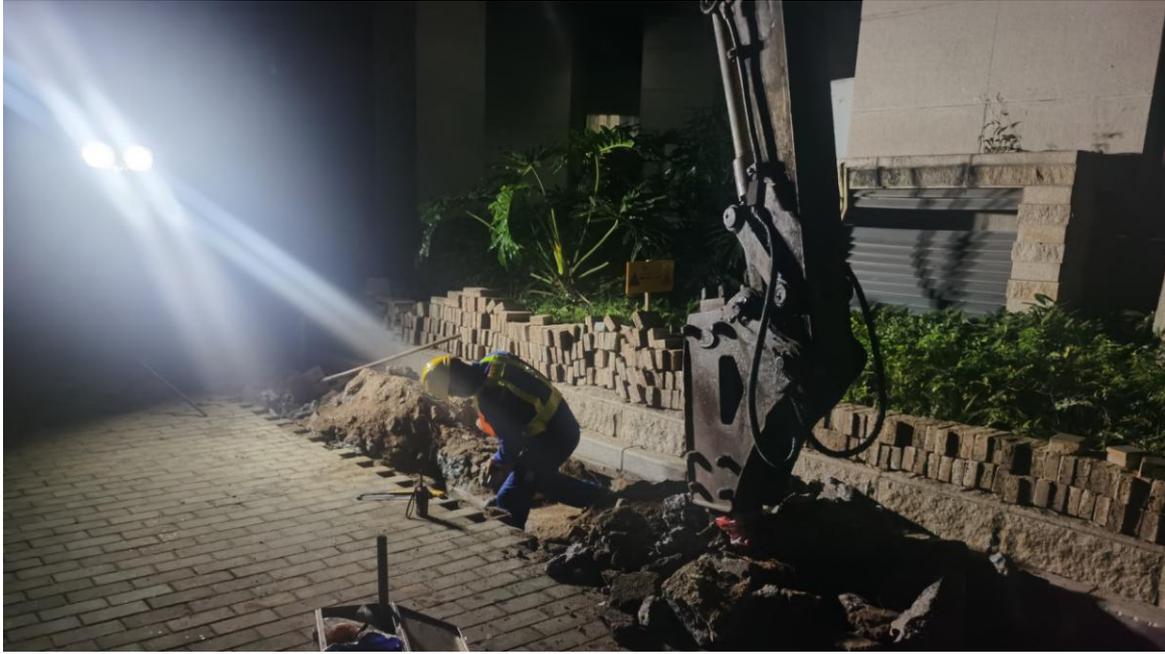
图 1 事故现场抢修图

事发地点位于福田区梅林街道梅东三路半山御景小区 4 号楼楼下（见图 1）。

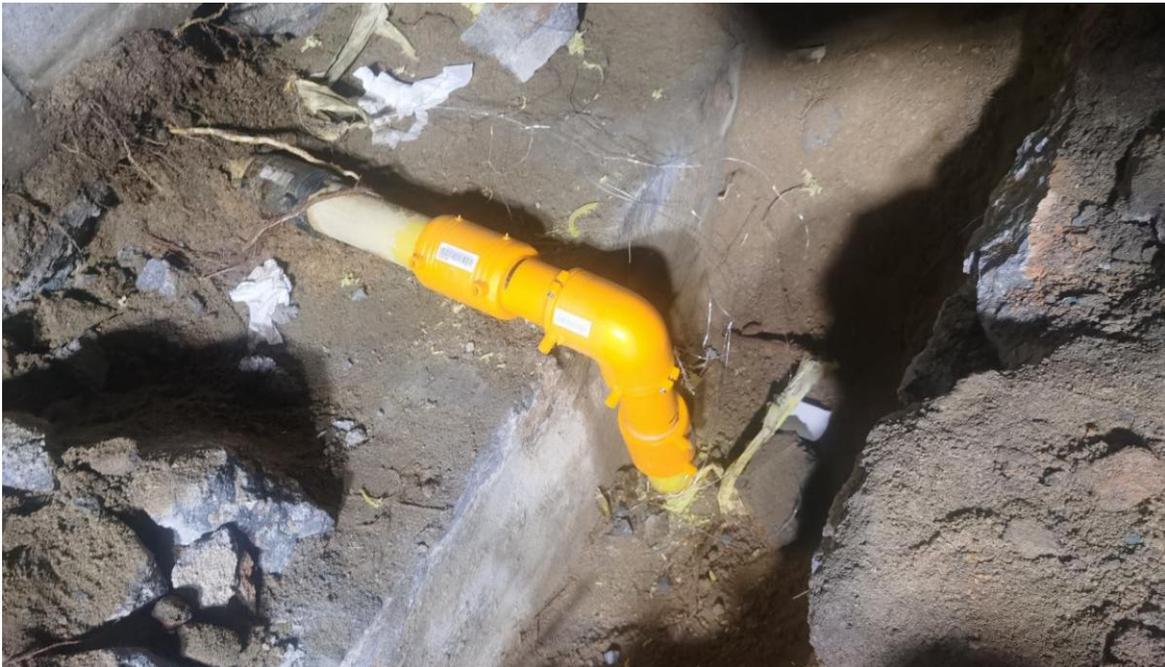
图 2 燃气泄漏管段图

19时10分，现场开挖完毕，确认为埋地PED63管道受损导

致燃气泄漏，随即对受损管道进行更换处理。

燃气泄漏管段为小区内庭院管，管道直径 63mm，属于 PE 管材，管道壁厚为 5.8mm，供气压力 0.16Mpa，运行状态属带气管（见图 2）。

19时57分，受损管道完成更换，险情得到排除，对管道进行保压置换后，恢复地下管网及地上用户供气，抢修结束。
