# 福田莲花新世界香蜜四季家园项目 “3·5”一般高坠事故调查报告

编制单位：福田区政府事故调查组

编制时间：2024 年 4 月 29 日

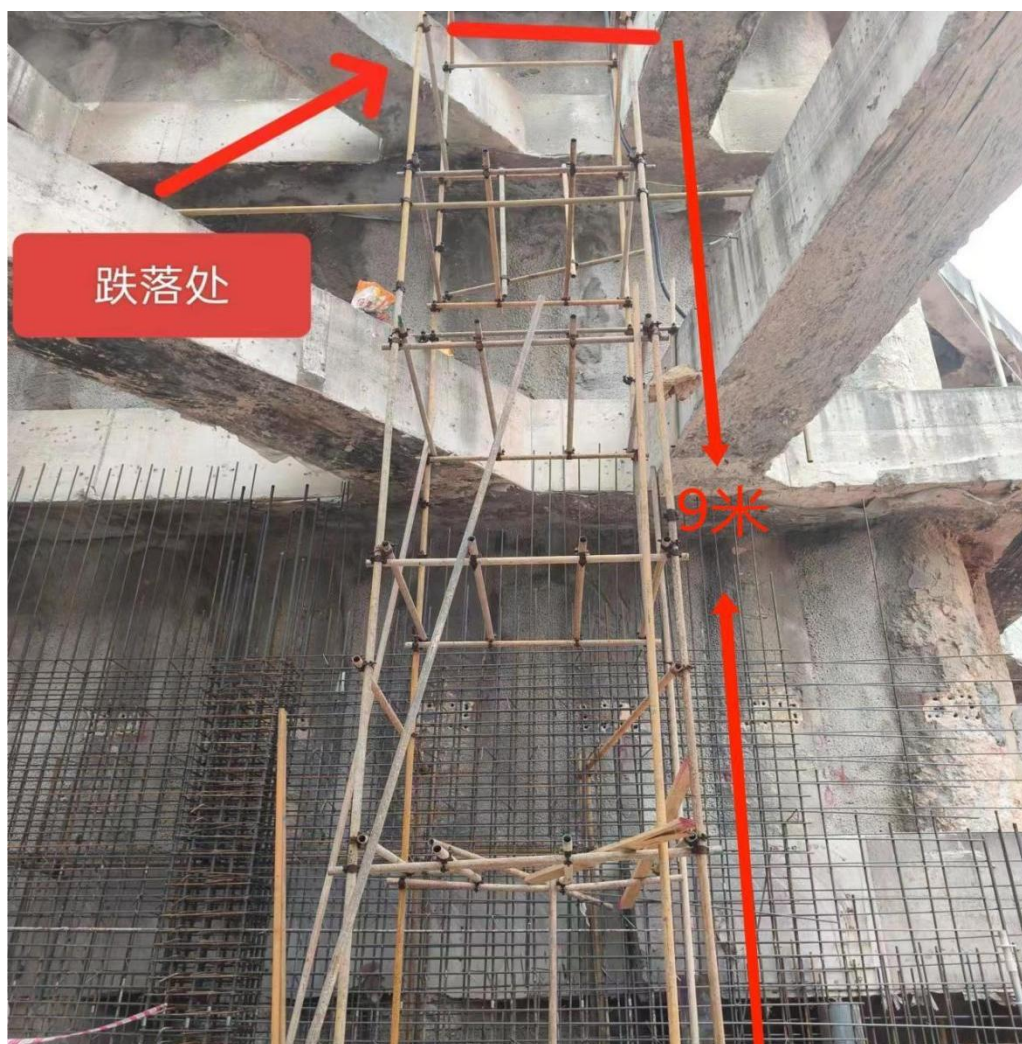
图 2 跌落点位

2024年3月5日，新世界香蜜四季家园项目负三层板面进行泵管安装作业，思鑫劳务架子班班组安排架子工覃某方进行泵管支架搭设作业。下午14时02分，覃某方在负三层板面1c轴交AC轴位置，爬上正在搭设泵管支架准备进行搭设作业时，架体第五步外侧水平杆扣件突然发生破裂，导致该名工人脚下踏空，从架体第五步（垂直高度约9m处）直接跌落至负三层板面。

事故发生在莲花街道新世界香蜜四季家园项目负三层板面 1c 轴交 AC 轴位置，事故现场正在进行搭设作业，跌落点位如图 2 所示，现场照片如图 3 所示，扣件断裂点位如图 4 所示。

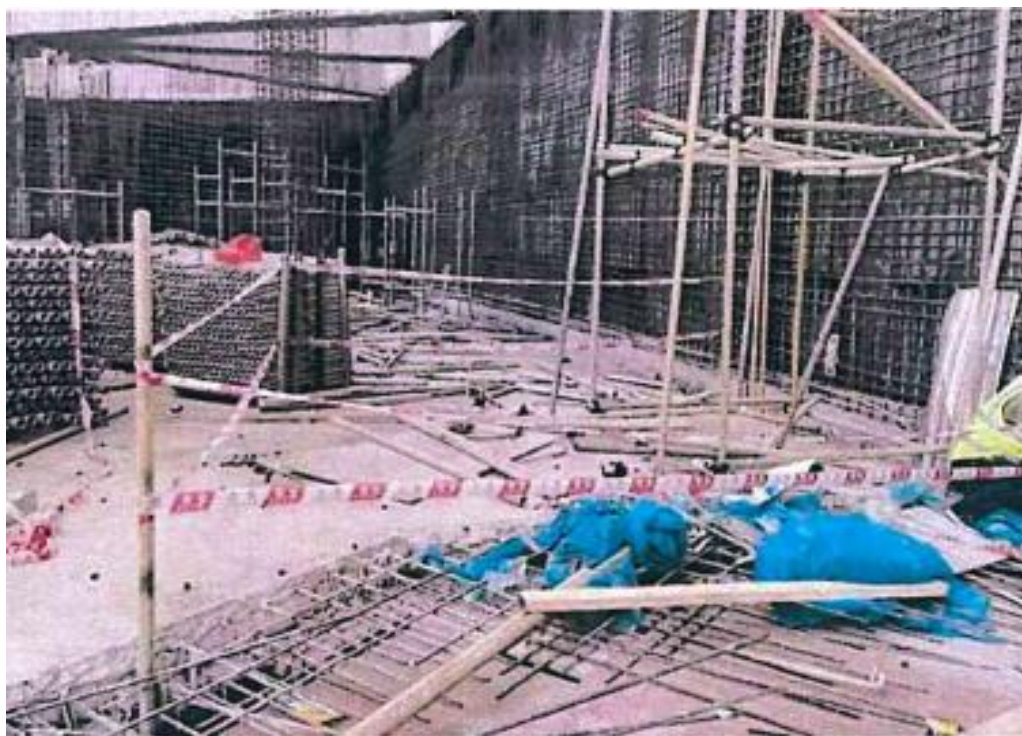
图 3 现场照片

体责任，安全隐患排查不到位，未按照方案要求设置指挥人员，脚手架使用不符合安全要求的直角扣件；二是泵管支撑架未按方案搭设，项目已编制泵管支撑架搭设方案，现场已搭设的部分立杆数量、立杆间距、水平杆步距均与方案不符且未设斜撑。

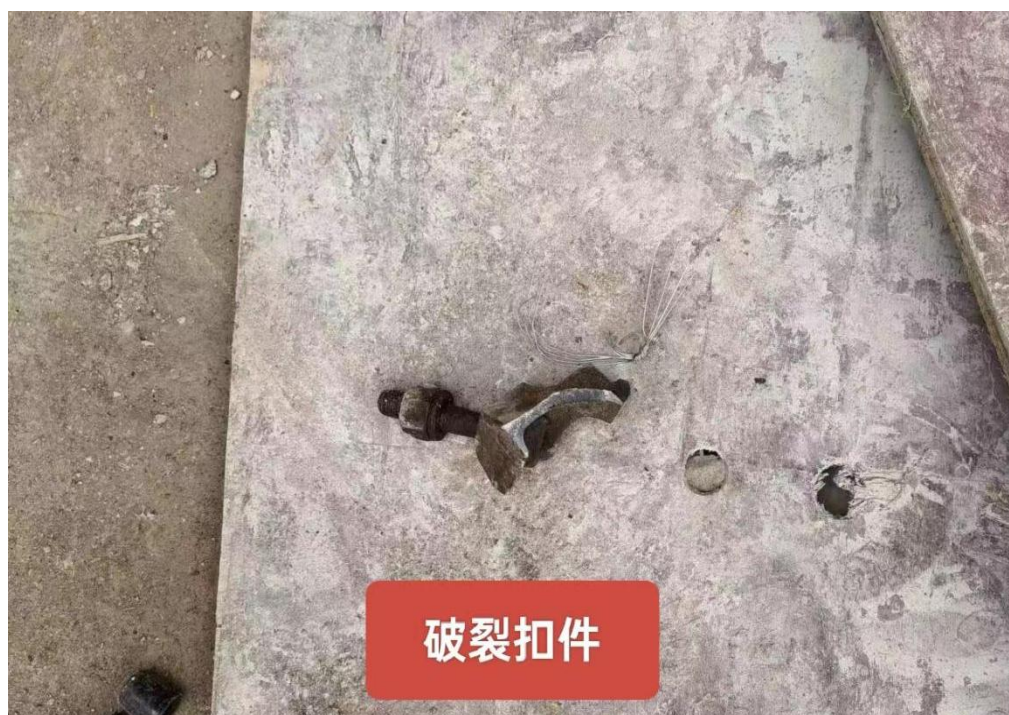
图 4 扣件断裂点位

2. **物的不安全状态**。一是扣件存在质量问题，现场断裂扣件存在明显的初始裂痕。二是安全防护缺失，超高架体搭设过程，未按规定设置水平防护。

根据区质安中心出具的《钢管脚手架扣件力学性能检验报告》（如图 5 所示），现场抽检的脚手架扣件扭转刚度、抗滑性能、抗破坏性能均不符合标准 GB15831-2023《钢管脚手架扣件》要求。
