## **“9·01”福田区深业中城工程项目死亡事故调查组**

# **“9·01”福田区深业中城工程项目死亡事故 调查报告**

2019年9月1日14时许，位于深圳市福田区红荔西路与农园路交汇处深业中城工程项目工地发生一起事故，造成一人死亡。

1、工程名称：深业中城项目 B302-0040 地块（原 05-01 地块）二期 6A#、6B#楼幕墙及 6B#楼系统门工程；

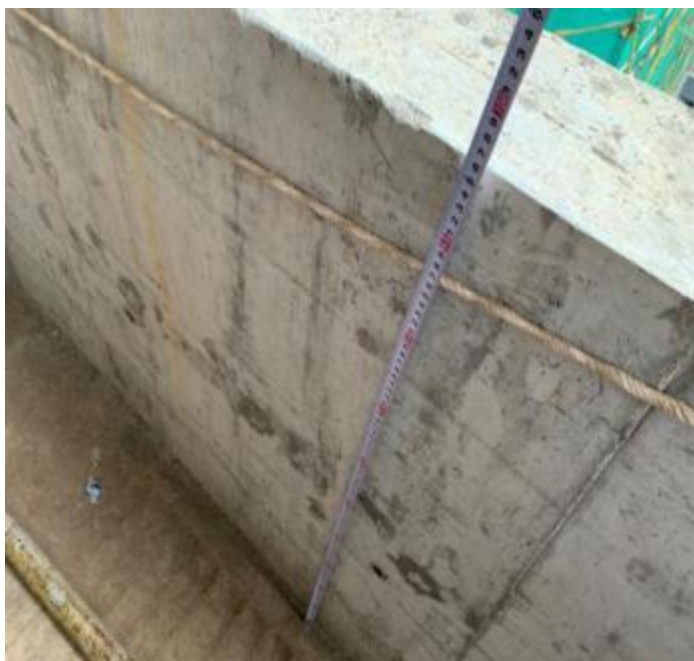
图 3

（一）事发地点周围环境。事发地点周围环境较为规整，地面除有少量积水外无其他可以垫高钢架材料等物品，见图 3，外侧有 0.95 米高的混凝土墙体，见图 3，坠落点为室外未硬化的回填土地面，存在部分建筑垃圾，坠落高度约 18 米，见图 4。

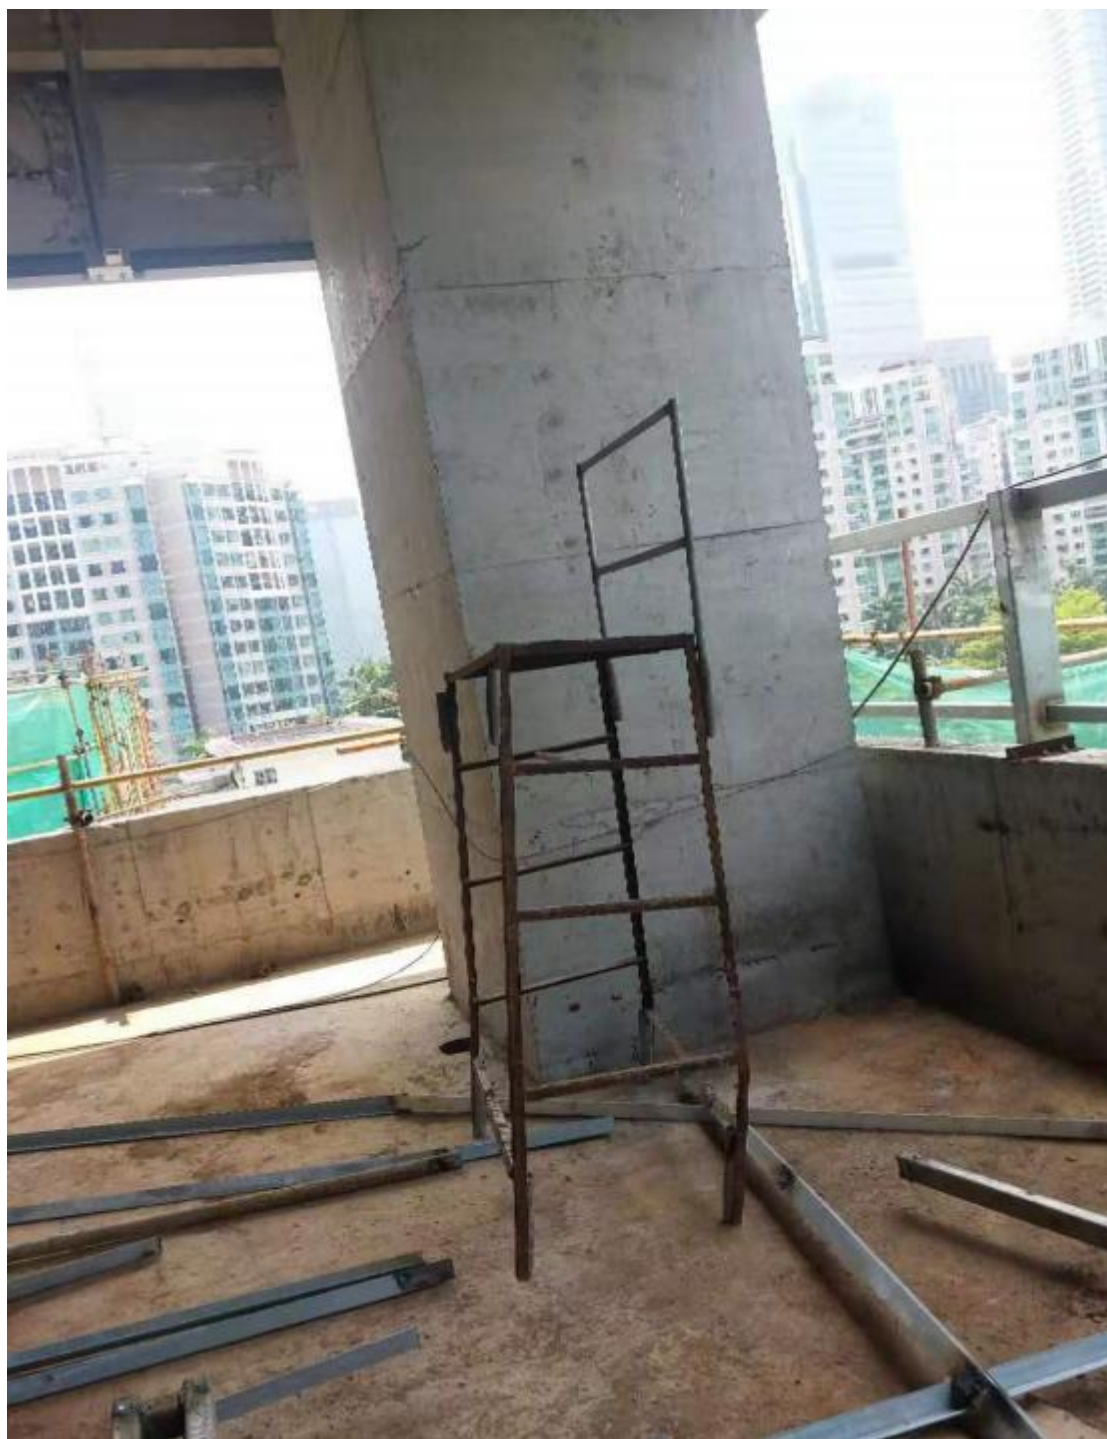
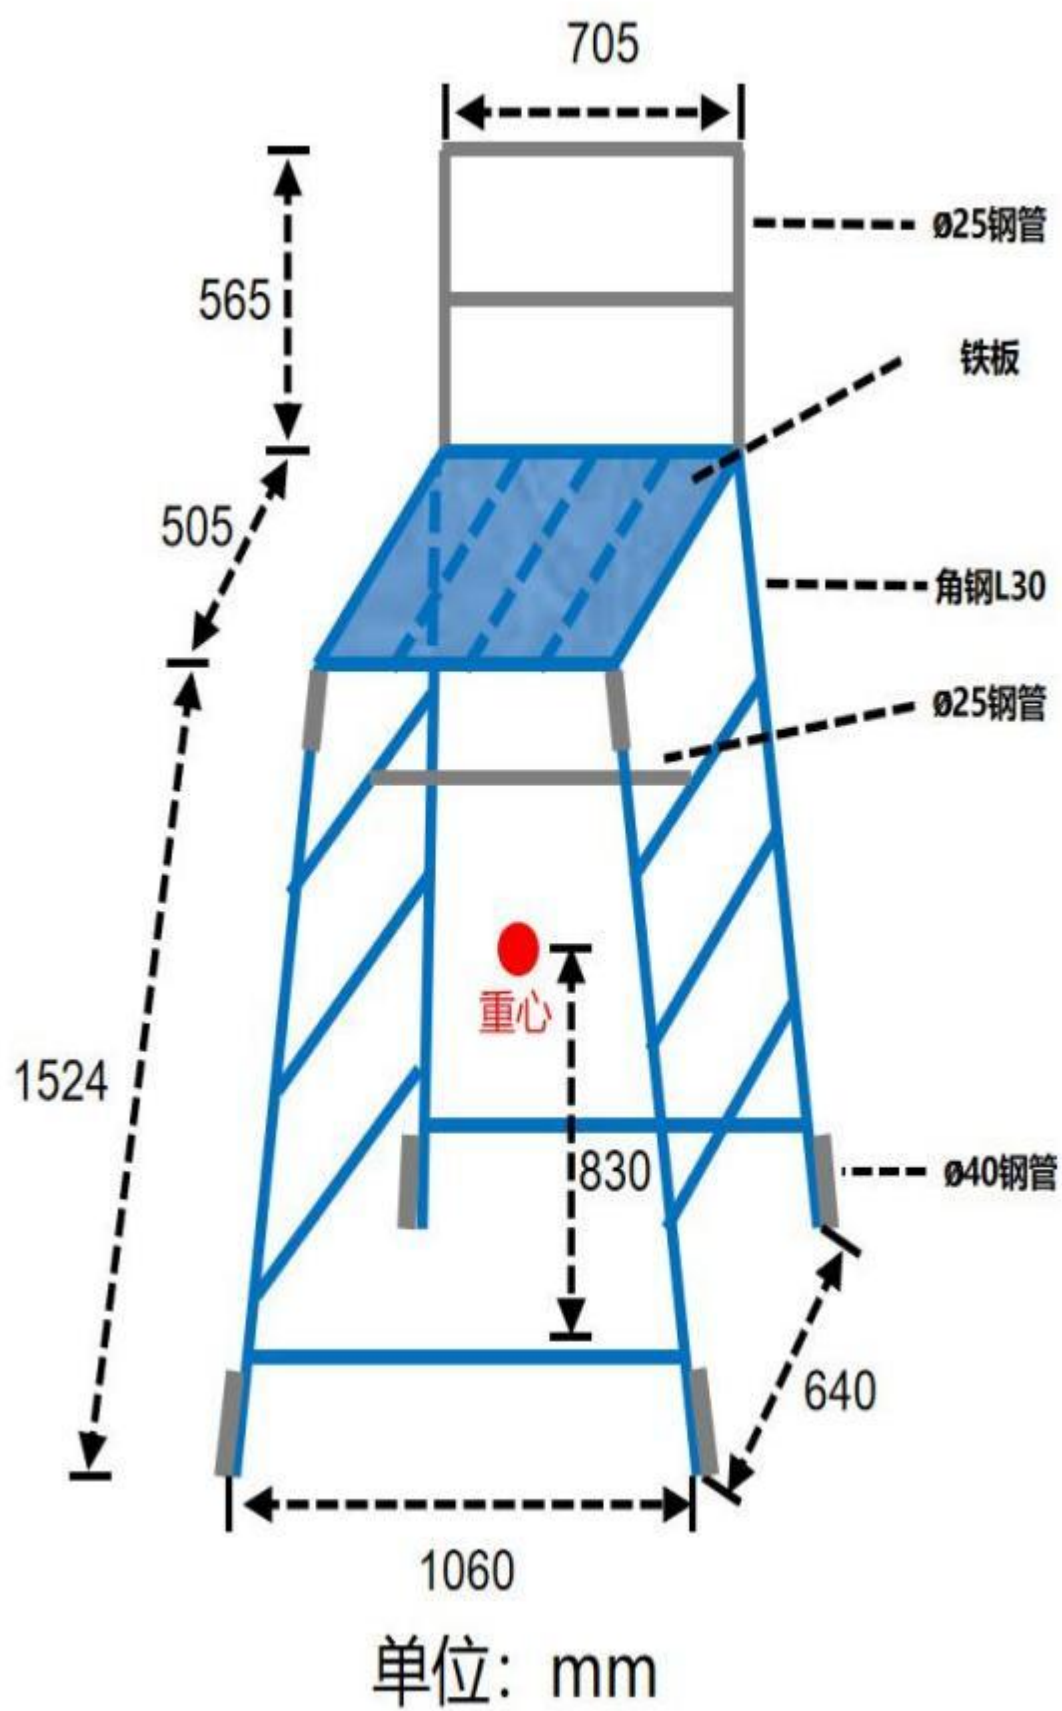
（二）随后坠落的铁架由角钢与圆钢管焊接而成，经现场测量，架体的高度约为 1.5 米（不含靠背），重约 23 公斤，重心位置位于底部向上约 0.83 米处，见图 5、6。

（三）梯形铁架高度 1.524 米，女儿墙高度 0.95 米，梯形马凳高度超过女儿墙高度 0.57 米，梯形马凳重量为 23 公斤。

（四）梯形铁架高 1.524 米，宽 1.06 米，高宽比符合《建筑施工高处作业安全技术规范》（JGJ80-2016）6.2 移动

式操作平台“高宽比不应大于 3: 1”的要求。

（六）根据现场勘查情况，可以发现作业区域地面较为规整，无杂物堆积，辅助作业的铁架高度约为 1.5 米，不足 2 米，铁架重约 23 公斤，重心约在 0.83 米高度，重心高度低于高 0.95 米的混凝土挡墙。

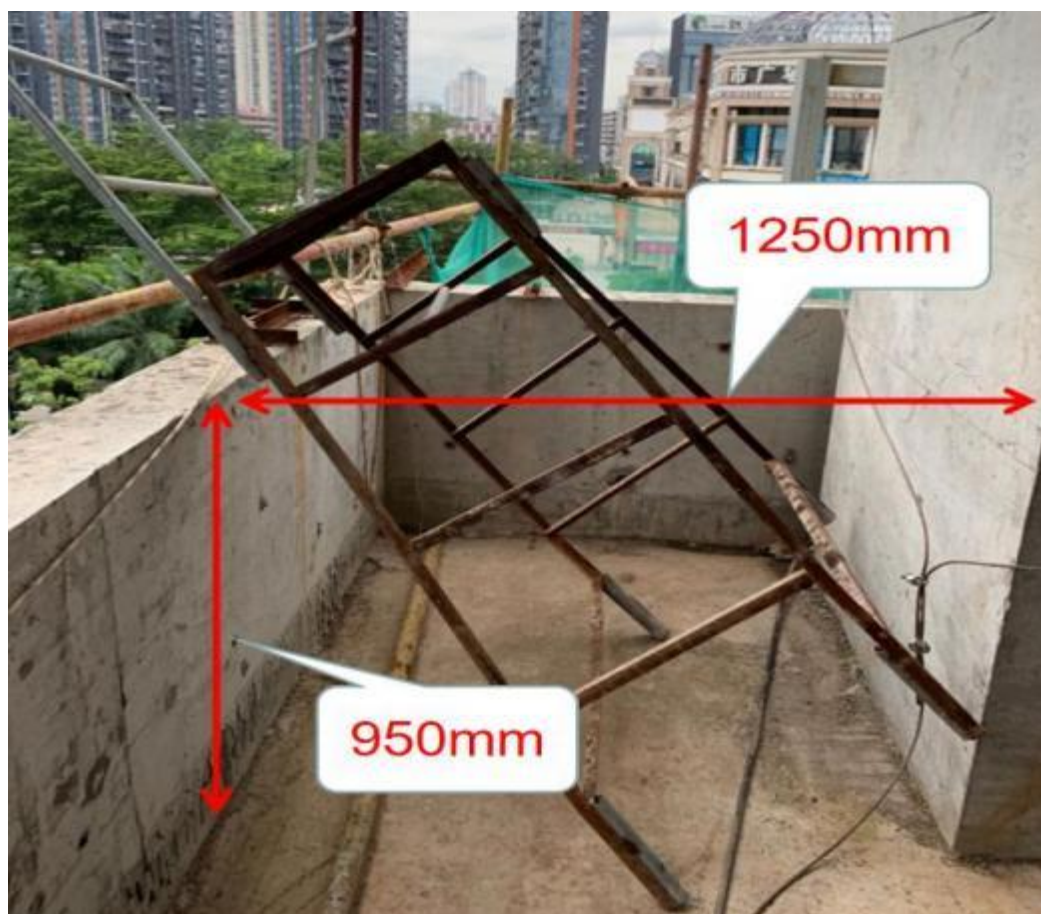
图7

（三）防护钢丝绳作业位置。绑扎钢丝绳的柱子与女儿墙距离 1.25 米，女儿墙高度 0.95 米，钢丝绳直径 0.008 米。详见图 7。

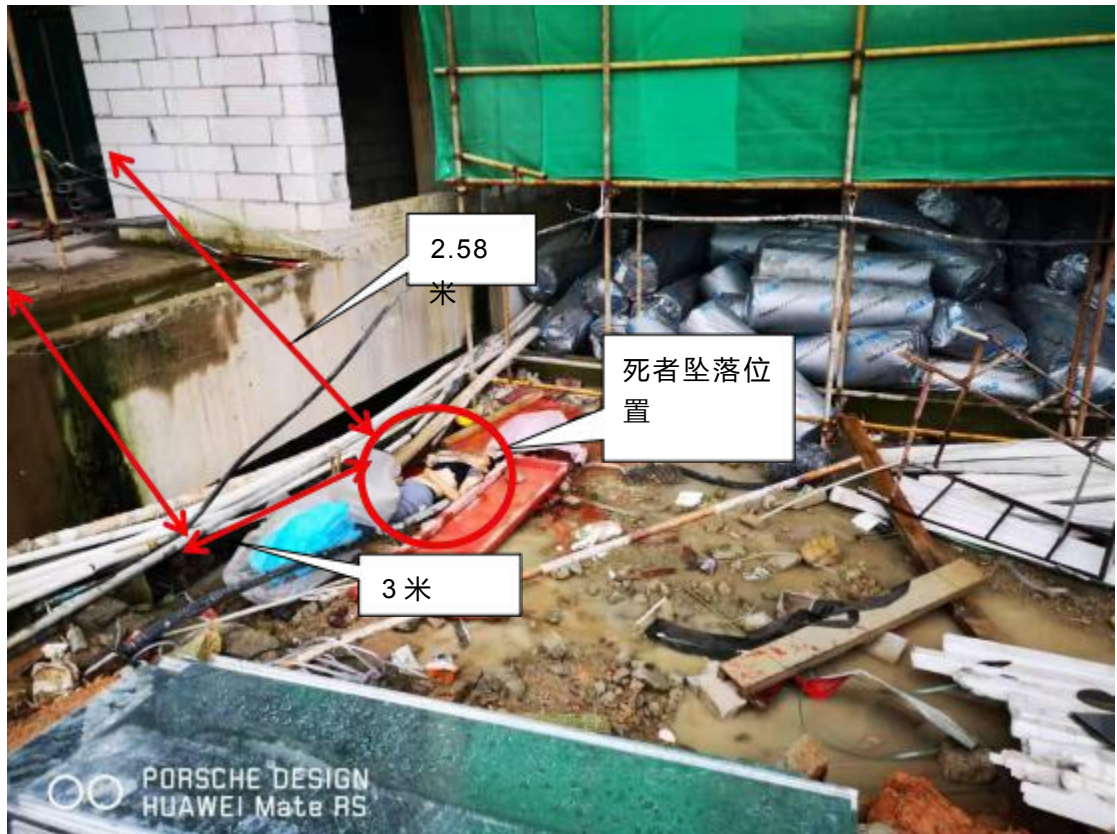
图8

（四）坠落位置。黄某本（死者）坠落位置与结构外墙水平距离 2.58 米，垂直距离 3 米，详见图 8。

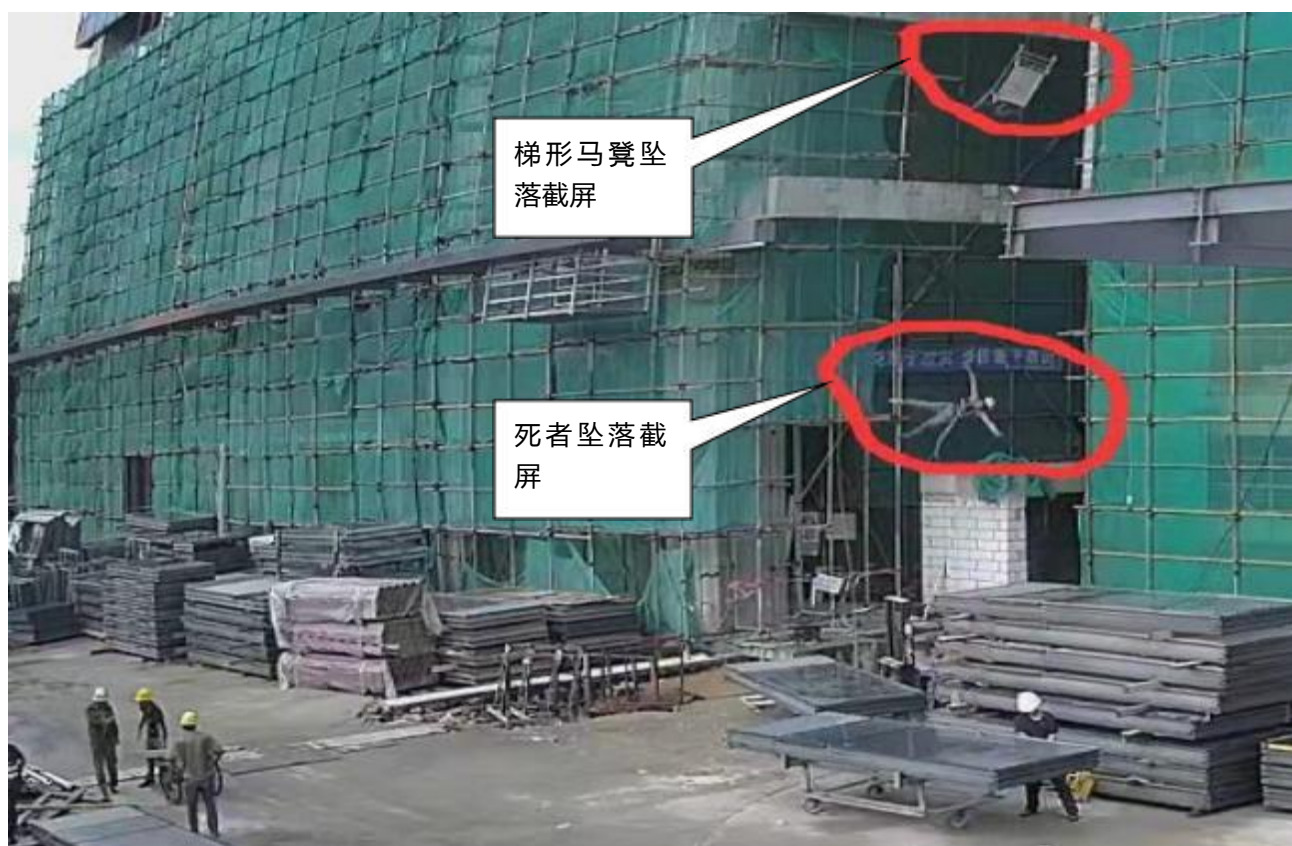
图9

通过现场模拟还原事发过程并进行技术分析，推定死者在 5 层楼面站在梯形铁架进行整改作业过程中发生坠落（身上佩戴有安全带，但未按规定系挂安全绳）。

劳务人员黄某本在工地停工整改期间，处于高处临边整改作业时，未正确佩戴、使用劳动防护用品（未按规定系挂、使用安全绳），严重违反安全操作规程。

（一）深圳市中勘通建工劳务有限公司要切实履行企业的安全生产主体责任，认真吸取事故教训，加强施工现场安全教育，尤其是加强对现场管理人员的安全教育、安全培训、安全考核等工作，加强人员安全隐患风险防范意识，严守安全生产作业规程，提升施工作业风险抵御能力。同时，在施工作业前，必须对施工人员进行安全技术交底，坚决杜绝不安全作业行为。
