# **“3·14”福田区华强南路与南园路交汇处生产经营性 道路交通死亡事故调查组**

## **“3·14”福田区华强南路与南园路交汇处 生产经营性道路交通死亡事故调查报告**

2020年3月14日10时49分许，在福田区华强南路与南园路交汇路口斑马线处发生一起致一人死亡的道路交通事故。

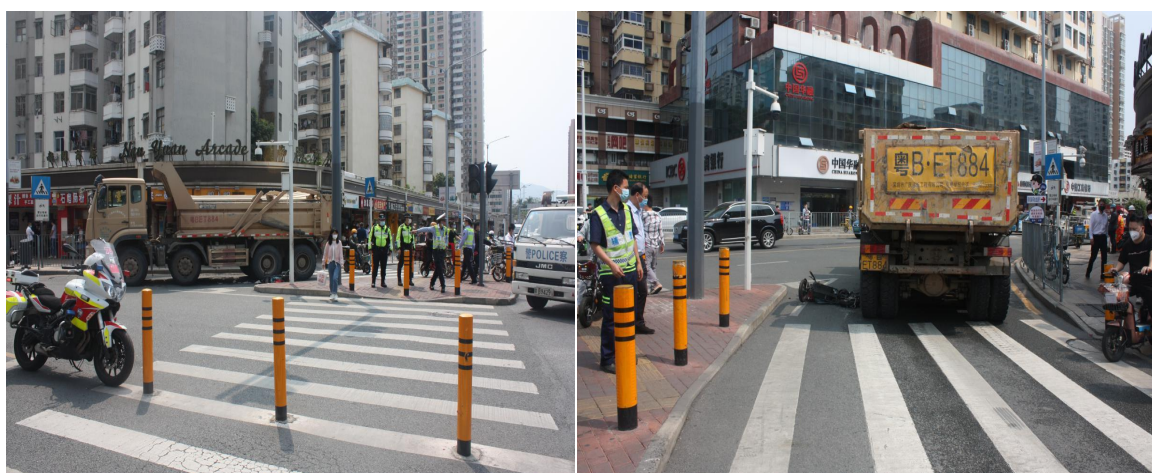
2020 年 3 月 14 日 10 时 50 分许，李某葵驾驶粤 BET884 号重型自卸货车在福田区南园街道华强南路由南往北行驶至南园路口右转弯，通过右转弯专用道的人行横道时，该车车头左侧与在该人行横道从南往北通过由耿某驾驶的电动自行车车身左侧发生碰撞，耿某倒地后被该车左一、二轴车轮碾压，造成电动自行车驾驶员耿某受伤，电动自行车损坏。

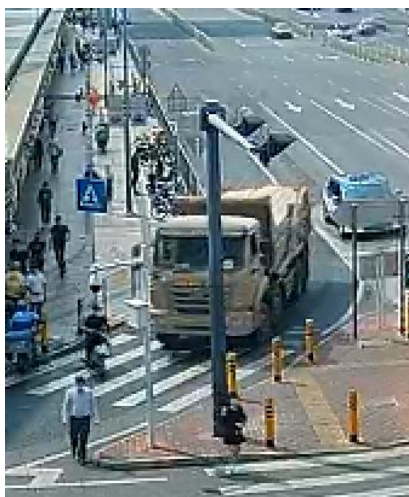
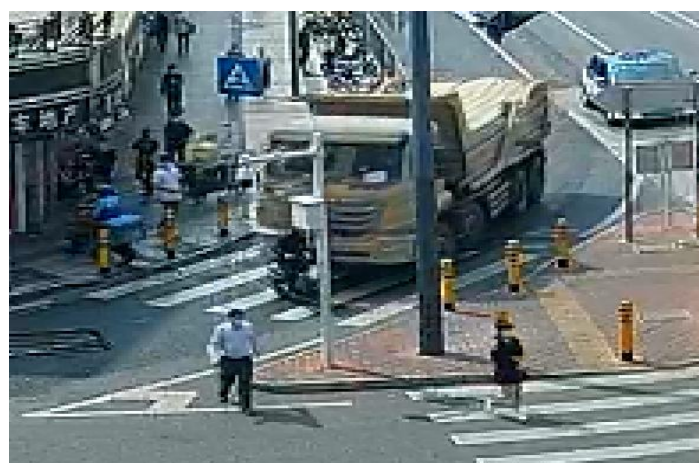
4、事故发生后，大队委托司法鉴定所对粤 BET884 号重型自卸货车的安全性能进行检验鉴定，检验鉴定结果为粤 BET884 号车车辆转向系、制动系未检见安全隐患，车辆行驶系及照明装置存在安全隐患。

力；定期开展安全生产培训教育，提高安全管理人员落实企业主体责任的能力；做好车辆维修、保养和检测，严禁存在安全隐患的车辆上路运营；做好安全生产专项经费计划及使用，确保足额投入，并用于安全生产工作方面；切实加强 GPS 监管监控，确保人、车、环境始终处于安全平稳运行状态；确保先期处置的有效性、信息报送的及时性，切实履行安全生产企业主体责任。
