# 福田区梅林街道红岭教育集团（高中部）改扩建工程“1·13”一般其他伤害事故调查报告

编制单位：福田区梅林街道红岭教育集团（高中部）改扩建工程  
“1·13”一般其他伤害事故调查组

编制时间：2023 年 5 月 11 日

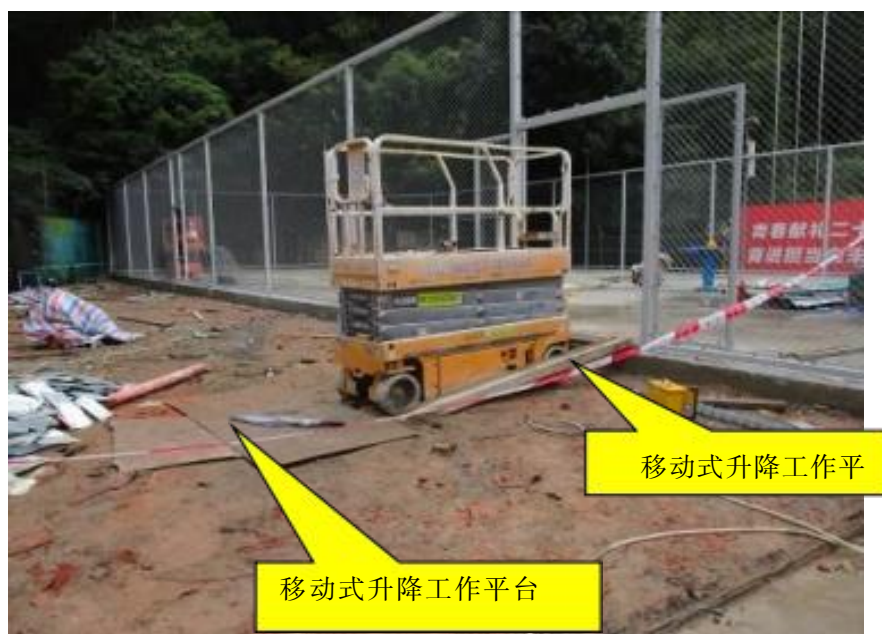
图2 事发现场图

事发现场位于福田区梅林街道红岭教育集团（高中部）改扩建工程网球场项目恢复工程，现场停放一台型号为 GTJZ0808 的移动式升降工作平台。经查网球场施工图，该网球场长 37.02m、宽 18.59m，面积 688.2 m<sup>2</sup>，围网高度 4.5m。

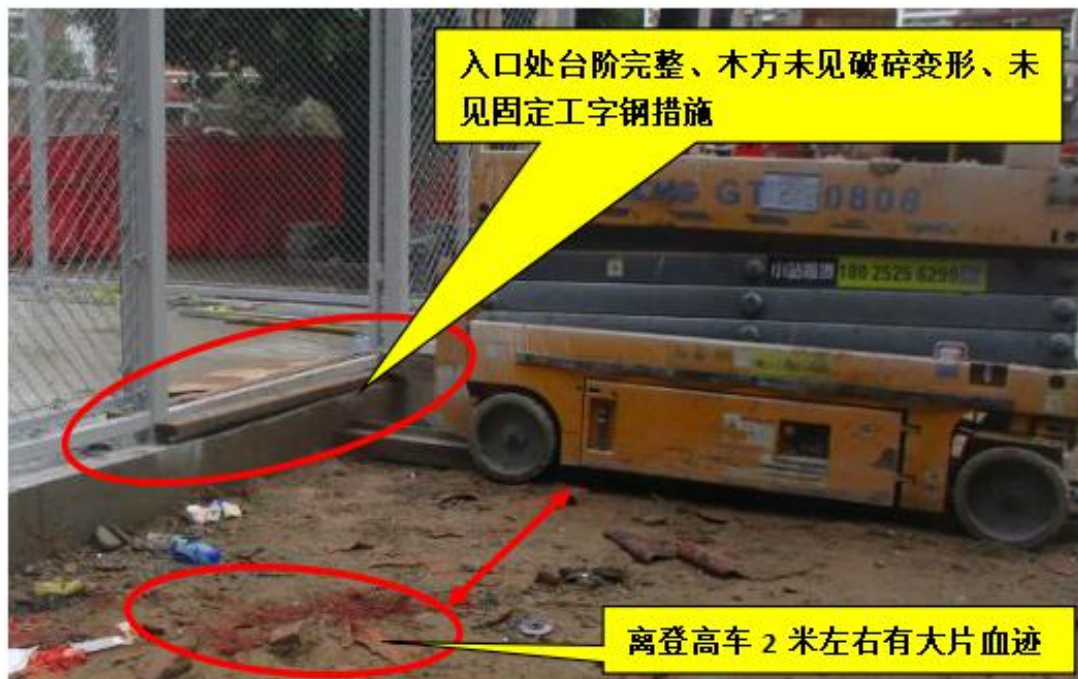
图3 勘查时移动式升降工作平台四周状态图

移动式升降工作平台所处位置为网球场入口，地面被泥土覆盖。移动式升降工作平台正下方有一工字钢，另一工字钢斜搭在网球场入口台阶且台阶边沿垫有木方。工字钢长 3m、宽 0.2m，左侧距离移动式升降工作平台约 2m 有大片血迹。有二块钢板放置在移动式升降工作平台前方，网球场围网未见碰撞、挤压变形。工字钢未与支垫的木方固定；未与网球场门框固定；且地面无固定措施，二根工字钢相互之间无连接固定措施。网球场入口处台阶，除边沿有少许老旧缺损外，台阶完好无垮塌、开裂痕迹；支垫的木方除有少许被工字钢挤压痕迹外，木方外形完整无折断、破碎痕迹，工字钢底与地面之间空

隙无支撑固定措施。

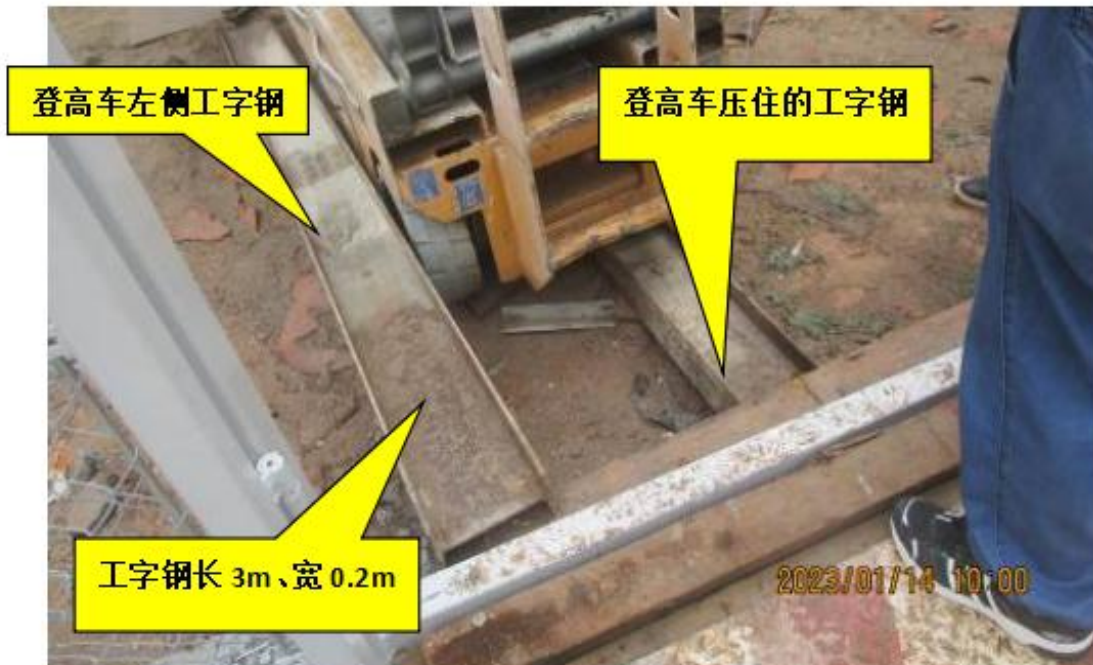
图4 勘查时工字钢状态图

经量测，移动式升降工作平台外尺寸（长×宽×高）2500×830×2345mm，车轮直径381mm、宽度127mm，轴距1877mm，二轮外侧宽800mm。依据《特种设备目录》，该类型移动式升降工作平台不属于特种设备。该设备重约2吨，在平坦路面无需通电只要松开刹车装置，可人工推移，但无法调整方向。

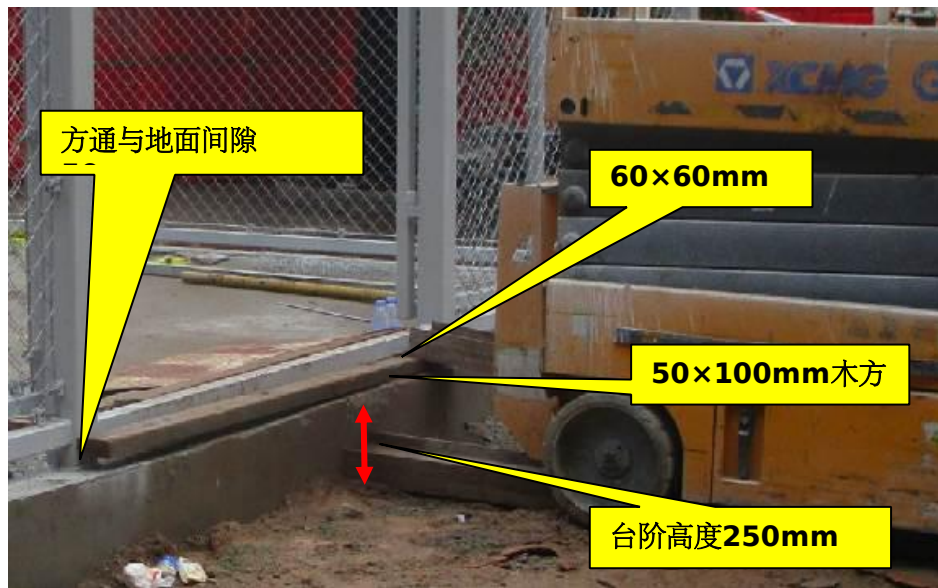
图6 勘查时网球场出口状态

移动式升降工作平台所在地面与网球场内地面台阶高度 250mm，网球门宽 2000mm、高 2500mm，门下方离地面 50mm 处有一与竖管焊接的 60 × 60mm 钢管方通，方通外侧垫有一块 50 × 100 × 2000mm 的木方，内侧靠方通用二块木方叠加、后用二块木方平铺，上面铺设花纹钢板形成坡道。

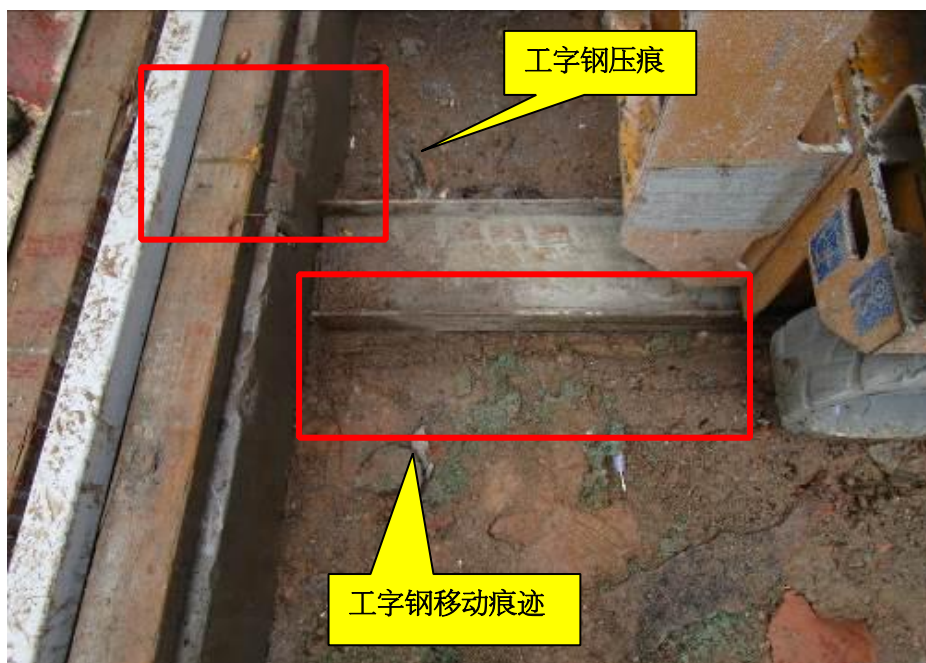
图7 工字钢落地后移动痕迹图

现场支垫木方有明显的工字钢滑落压痕，经量测二工字钢滑落前搭设最大间距880mm。滑落地面后的工字钢有受挤压向右移动痕迹。

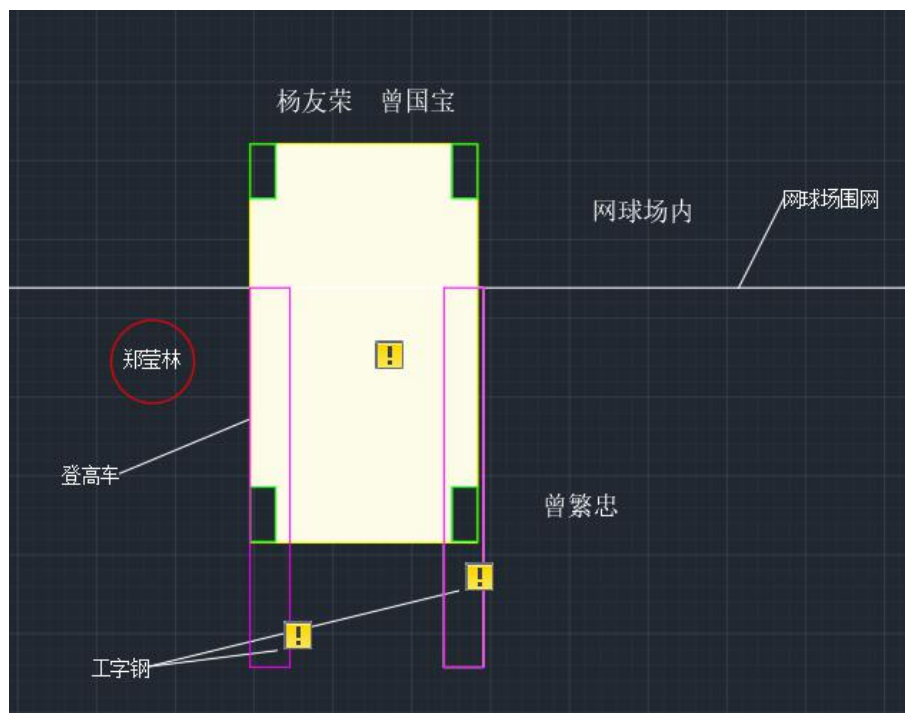
图8 事发时人员位置示意图

经调查了解，事发前郑某林、杨某荣、曾某宝、曾某忠四人所处位置如下图所示。

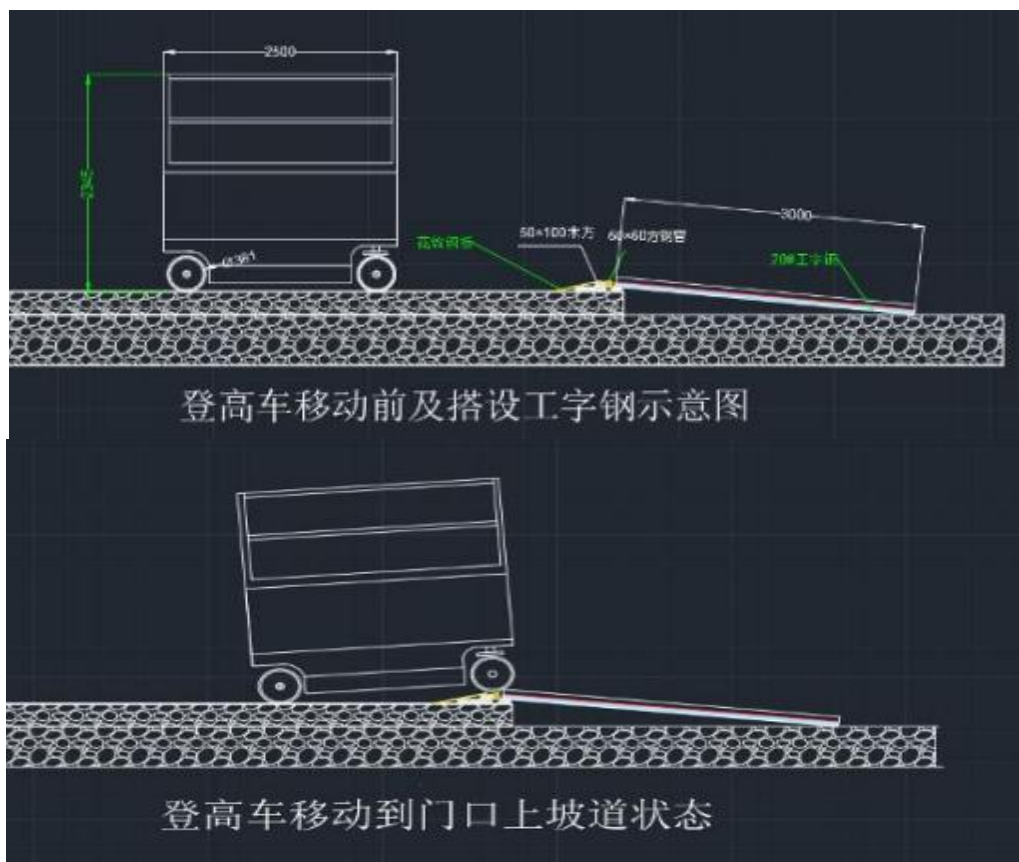
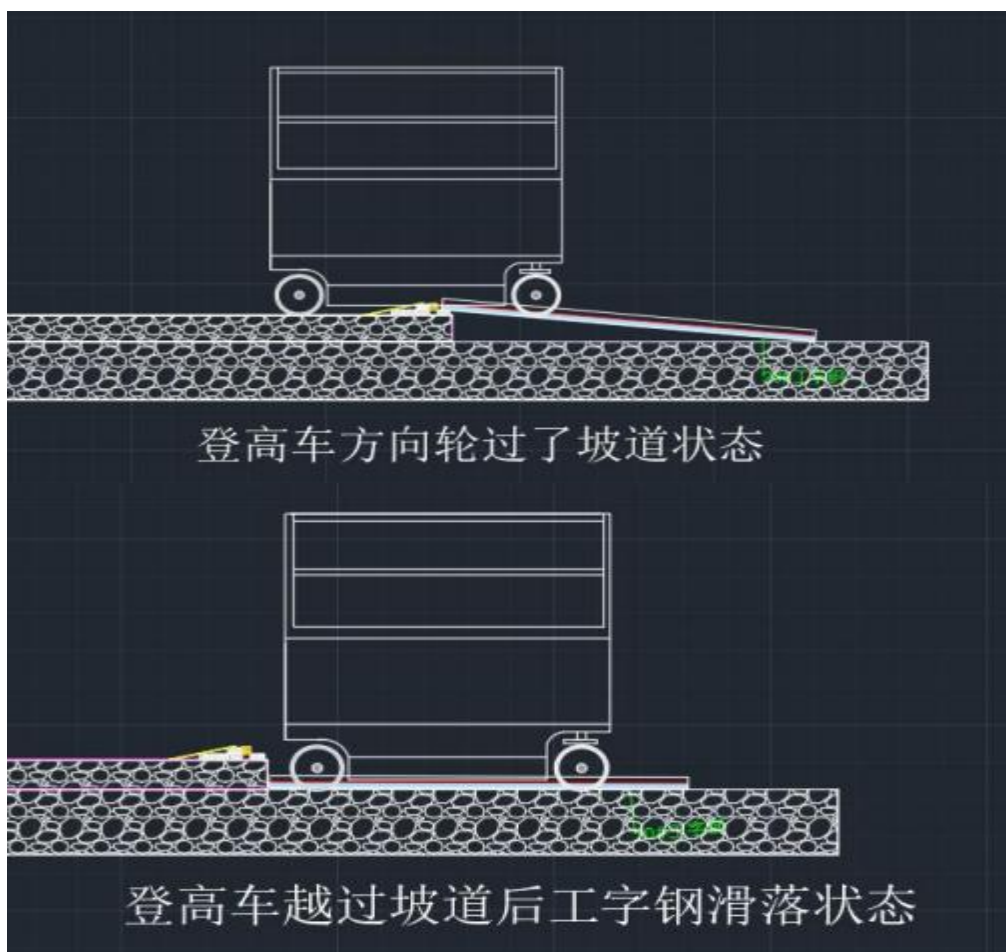
图9 移动式升降平台移动示意图

（1）现场用木方、花纹钢板、工字钢叠加架设的临时轨道未有效固定。

（2）移动式升降工作平台在过坎（通过木方、花纹钢板铺设得不平整坡道）时的震动冲击引发右侧工字钢的失稳滑移。

（3）右侧工字钢轨道的失稳滑移造成移动式升降工作平台倾翻，郑某林躲闪不及被倾翻的移动式升降工作平台压倒。

（4）郑某林（死者）对推移移动式升降工作平台过坎中可能产生的危险考虑不足，过坎方案不严谨，未采取有效防倾覆措施。
