沙头新洲南村房屋装修工程“3·14”一般机械 伤害事故调查报告

福田区人民政府沙头新洲南村房屋装修工程“3·14”
一般机械伤害事故调查组
2024年5月24日

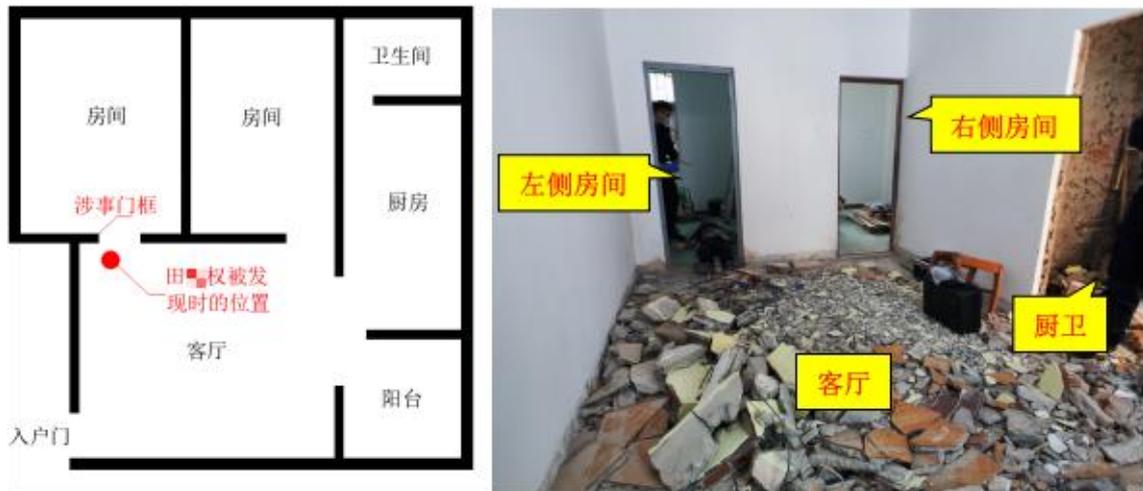
图 1 涉事房屋内部情形及平面示意图

事发现场位于福田区新洲南村某栋某室，该房屋为两室一厅一厨一卫结构。事发时客厅地面堆放有大量建筑垃圾；两个房间地面覆盖绿色保护膜，门扇均已拆除；厨房、卫生间墙及地面瓷砖已拆除（图1）。

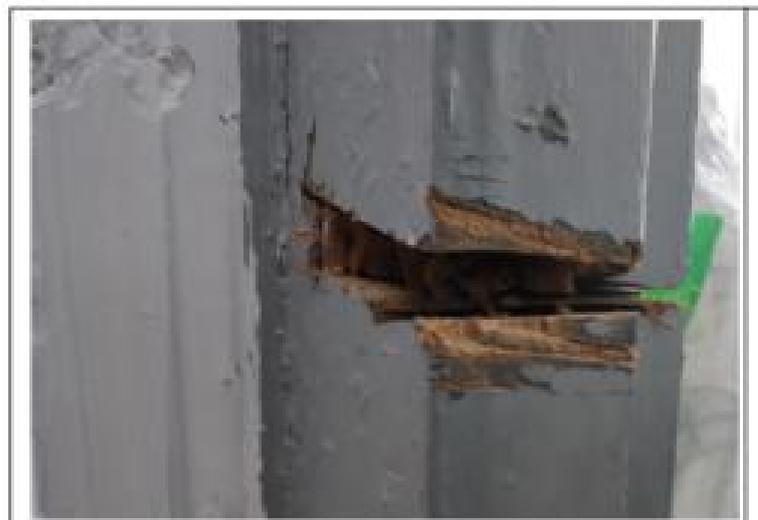
图 2 现场木门框切割痕迹

客厅进门处地面建筑垃圾上有一根黑色电缆线及明显血迹。右侧房间无门框，左侧房间木门框尺寸为宽 0.78 米、高 1.98 米，木门框左侧底部有一处明显切割凹槽。

现场量测，左侧房间门框木条宽 10cm、厚 5cm。离地面 46cm 处有一斜向上切割凹槽，切口呈左宽右窄不规整状，切割凹槽深度 4cm（图 2）。

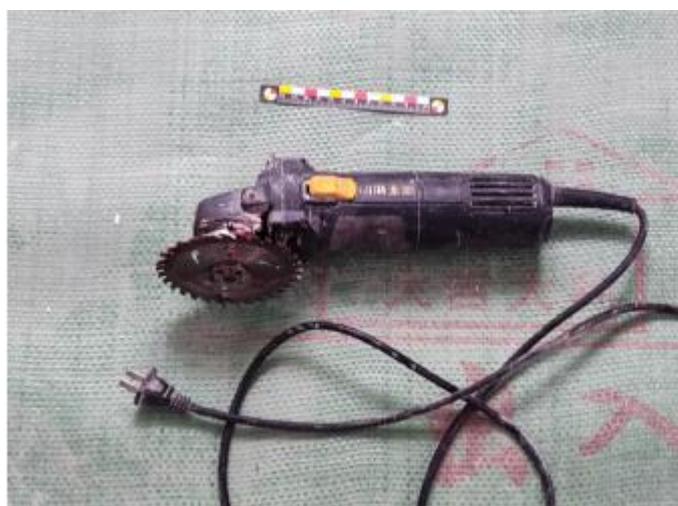
图 3 事发现场手持角向磨光机

现场有一台“切磨王”品牌黑色手持电动角向磨光机（以下简称“手磨机”），该手磨机后端连接一根黑色电源线，前端安装一直径为 105mm 的木工锯片，锯片有明显血迹残留。该手磨机未安装安全防护罩及辅助手柄（图 3），事发当天涉事楼栋单元门禁视频显示，2024 年 3 月 14 日早上 8 时 11 分许，田某权左手拿锯片进入该楼栋。

田某权安全意识淡薄，改变手磨机用途，使用手磨机安装锯片^[1]进行切割门框（木材）作业时，因手磨机未安装辅助手柄^[2]，

[1]《手持式电动工具的安全第二部分：砂轮机、抛光机和盘式砂光机的专用要求》GB3883.3-2007/IEC 60745-2-3:2006 8.12.1.102 对所有操作的进一步安全说明 e) 不要附装上锯链、木雕刀片或带齿锯片。这些锯片会产生频繁的反弹和失控。

无法抵抗手磨机切割过程中产生的反弹力，被反弹后高速旋转的带齿锯片割伤左侧颈部总动脉，是发生本次事故的直接原因。

根据现场勘查情况分析，事发时田某权正在涉事门洞口使用手磨机切割门框（木材），由于涉事手磨机转速高、带齿锯片阻力大，随着切割深度的增加及切割角度的变化，未安装辅助手柄的手磨机突然失控从切割槽内弹出，导致田某权颈部被高速旋转的手磨机锯片割伤。

[2]《手持式电动工具的安全第二部分：砂轮机、抛光机和盘式砂光机的专用要求》GB3883.3-2007/IEC 60745-2-3:2006 8.12.1.102 对所有操作的进一步安全说明 a) 保持紧握电动工具，使你的身体和手臂处于正确状态以抵抗反弹力。如有辅助手柄，则要一直使用，以便最大限度控制住启动时的反弹力或反力矩。如采取合适的预防措施，操作者就可以控制反力矩或反弹力。

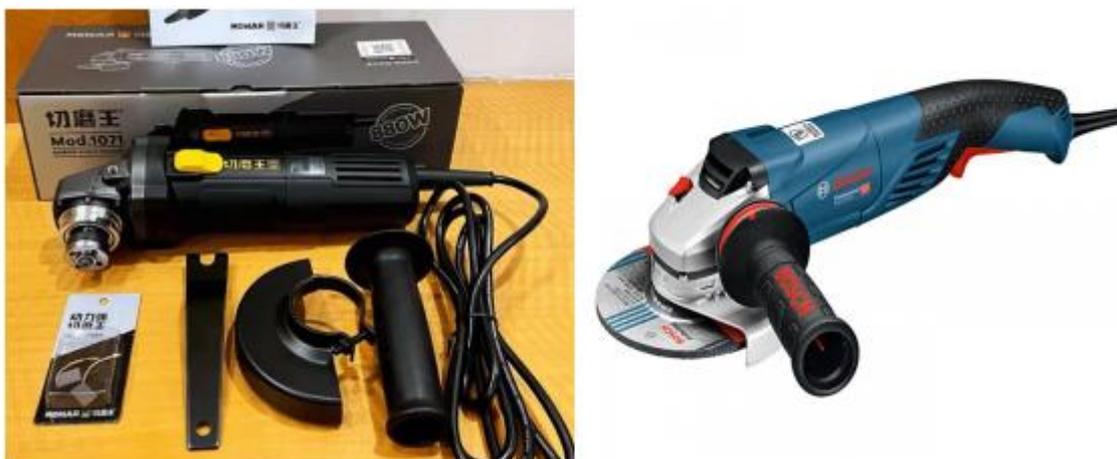
图4 同型号出厂标准配置手磨机

针对现场手磨机，查阅该品牌资料发现，涉事手磨机为切磨王 Mod. 1071 型号，额定电压 220V，额定频率 50Hz，额定输入功率 1100W，空载转速为 11000r/min，砂轮片直径 100mm，出厂

配备有安全防护罩及辅助手柄等配件。安全防护罩的主要功能为保护操作者不受飞溅物伤害，辅助手柄的主要功能是最大限度抵抗反弹力或反力矩。

下图为出厂标准配置，正确安装防护罩及辅助手柄后的手磨机图片（图4）。
