"12·24"福田水质净化厂新增临时扩能 改造污泥项目死亡事故调查报告

2020年12月24日8时15分许,福田区沙头街道辖区 白石路5号福田水质净化厂新增临时扩能改造污泥项目工地 发生一起事故,造成1人死亡。

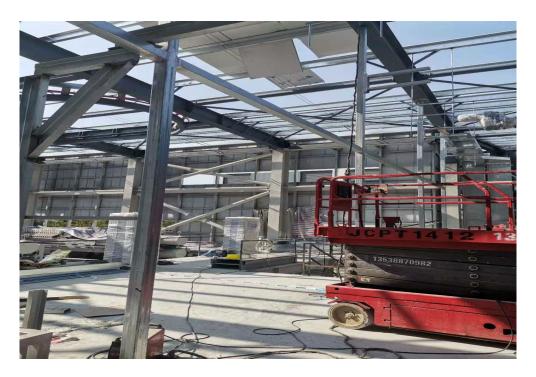
1、事故发生地点位于深圳市福田水质净化厂新增临时扩能改造污泥项目厂房二楼顶棚,整栋厂房的高度为14米,二楼顶棚与二楼地面的距离为7.89米。事发点的隔热板属于轻质型板材,具体参数为:尺寸长8.2米,宽1.07米,厚度为0.1米,重量大约为75公斤。

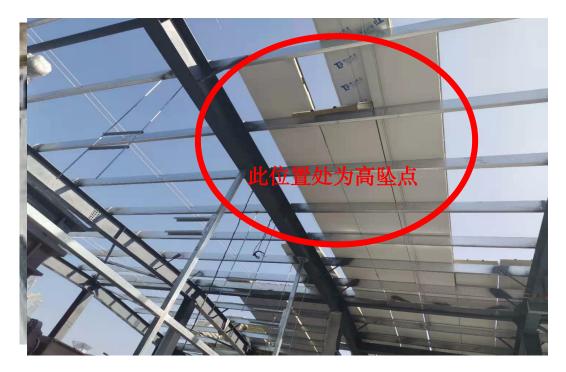
2、二楼楼顶的隔热板踩踏处,隔热板发生了严重的折弯变形。经现场勘查,未见屋面作业设置临边安全防护措施,现场未搭设临时走道板支设安全平网。

根据现场勘查,一是该项目的厂房二楼顶棚作业面周边未设防护栏、未加挂防护网、设临时走道板,梁下未支设安全平网,不符合国家《建筑施工高处作业安全技术规范》(JGJ80-2016)要求(屋面作业时应符合下列规定: 1、在坡度大于 25°的屋面上作业,当无外脚手架时,应在屋檐边设置不低于 1.5 米高的防护栏杆,并应采用密目式安全立网全封闭; 2、在轻质型材等屋面上作业,应搭设临时走道板,不得在轻质型材上行走;安装轻质型材板前,应采取在梁下支设安全平网或搭设脚手架等安全防护措施)。二是作业人员在作业时身上的安全带挂钩未悬挂在安全绳(临边钢丝绳)上。三是作业人员未按《专项施工方案》进行施工(在隔热板板上走动)。四是溜绳安全环之间距离和人员固定位置不相符,违背《专项施工方案》。

- (一)强化施工现场安全管理。深圳市华艺阳光装饰设 计工程有限公司作为项目的施工单位, 一要认真落实企业安 全生产主体责任制, 认真贯彻执行有关安全生产的法律法 规、作业标准和操作规程,进一步建立和完善各项安全生产 规章制度,加强施工现场安全管理,特别是要加强对危大工 程施工安全专项方案的施工管理,及时发现存在的问题和隐 患,确保施工安全。**二要**积极开展安全生产标准化建设,自 觉规范建筑施工安全生产行为; 切实加强安全宣传教育和培 训工作,严格按照《专项施工方案》施工,增强从业人员安 全防护和自我保护意识,自觉抵制违章指挥、违章作业的行 为。三要编制的《专项施工方案》务必具有针对性和可操作 性,确保项目工程合理、有效、高质量完成。**四要**强化劳务 工人管理,加强作业人员资质审核,认真履行三级安全教育 职责,切实提高劳务务工人员安全意识,杜绝类似事故再次 发生。
- (二)加强施工现场安全监理。深圳市深水兆业工程顾问有限公司作为项目的监理单位,一要严格按照法律法规和工程强制性标准,严格履行现场安全监理职责,健全安全监理责任制,按需配备足够的、具有相应从业资格的监理人员,强化对危险性较大分部分项工程的监理。二要加大对施工组织设计、专项施工方案和施工管理人员、特种作业人员资质的相关审查,加强巡视和平行检验,及时制止施工人员未能《专项施工方案》施工的行为,及时消除安全生产隐患。
 - (三)切实履行建设单位首要责任。深圳市深水生态环

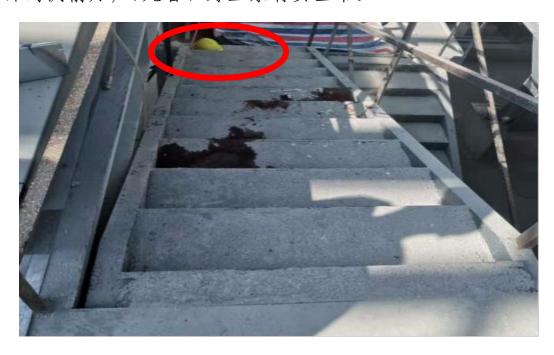
3、事故现场死者的安全帽完好无损,安全帽在死者头部的侧前方;(死者)身上系有安全带。
