# **“03·03”福田区深圳第二高技技工学校深圳粤菜学院（国际烹饪学院）装饰工程项目死亡事故调查组**

## **“03·03”福田区深圳第二高技技工学校深圳粤菜学院（国际烹饪学院）装饰工程项目死亡事故调查报告**

2021年3月3日8时50分许，福田区园岭街道华林社区八卦岭工业区513栋深圳第二高技技工学校深圳粤菜学院（国际烹饪学院）装饰工程项目现场发生一起事故，造成1人死亡、1人受伤。

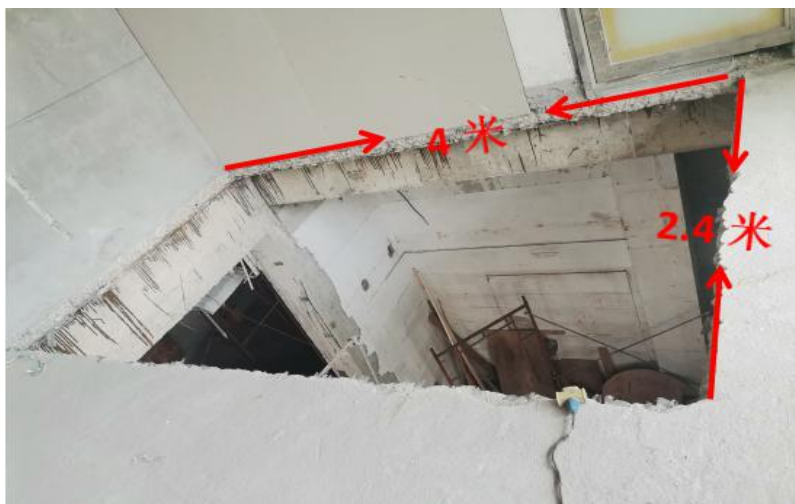
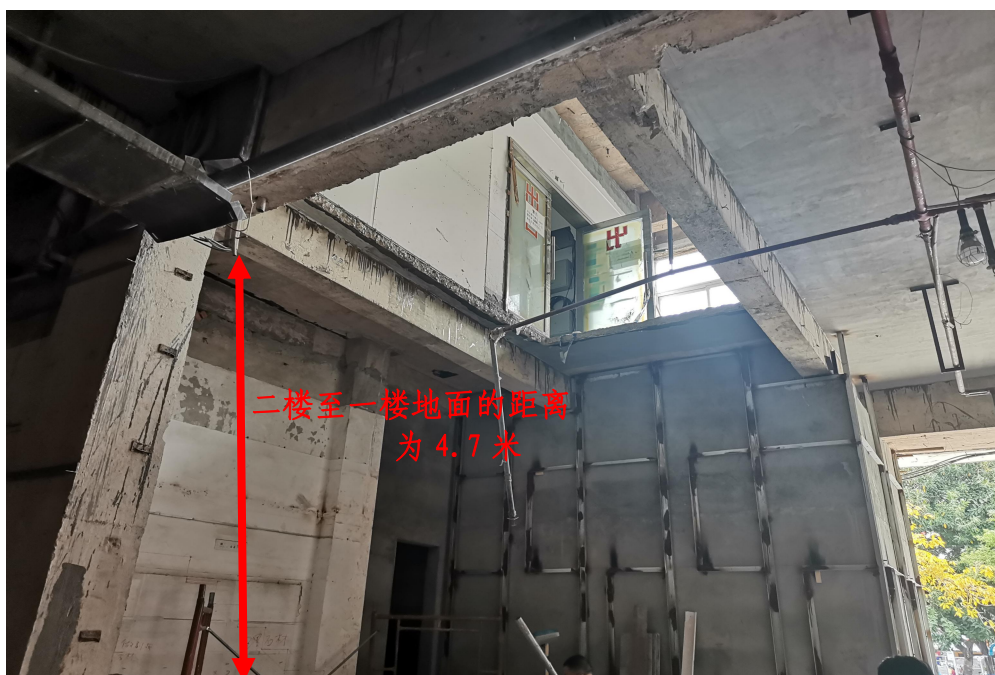
1、事故发生地点位于深圳市福田区八卦岭五区 513 栋厂房项目厂房一、二楼，二楼至一楼地面的距离为 4.7 米，洞口长度为 4 米、宽度为 2.4 米，二楼楼面洞口周边无围挡。

二楼楼面洞口临边未设置防护栏，不符合国家《建筑施工高处作业安全技术规范》JGJ80-2016 规范的 4.2.1 条规定“洞口的防护措施应能确实防止人与物的坠落，各类洞口的防护应根据具体情况采取加盖板、设置防护栏杆及密目网或工具式栏板等措施”。

（一）深圳市金鑫华建设集团有限公司作为项目的施工单位，应该严格落实企业主体责任，一要认真贯彻执行有关安全生产的法律法规、作业标准和操作规程，进一步建立和完善各项安全生产规章制度，加强施工现场安全管理，特别是要加强对现场施工安全管理，及时发现并消除现场存在的安全隐患，确保施工安全。二是要加强施工人员的安全生产教育和培训，切实提高施工人员安全防范意识、事故风险防范意识，杜绝类似事故再次发生。

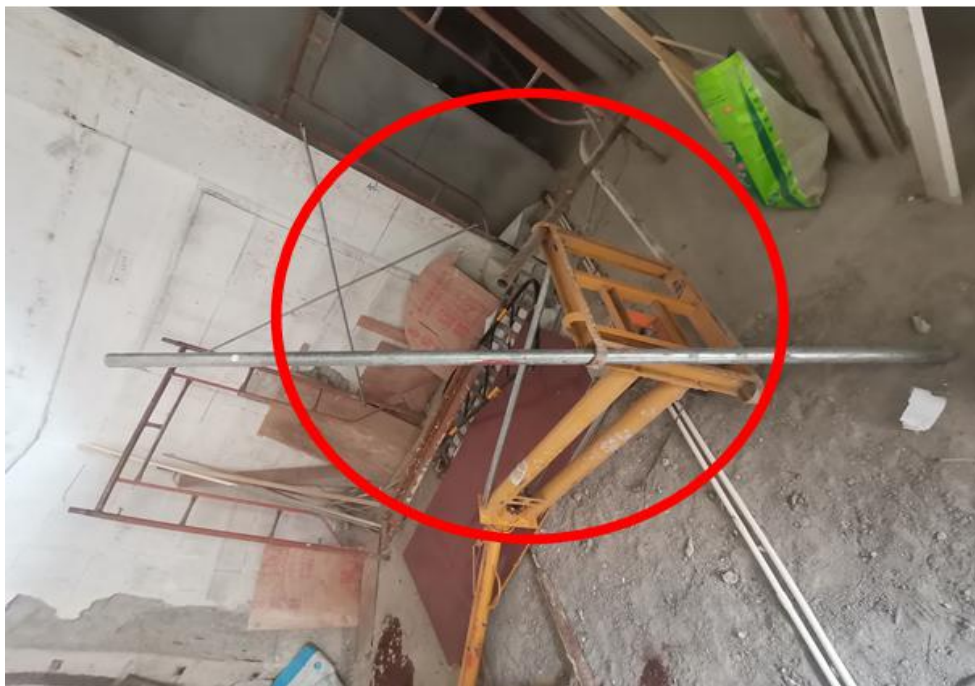
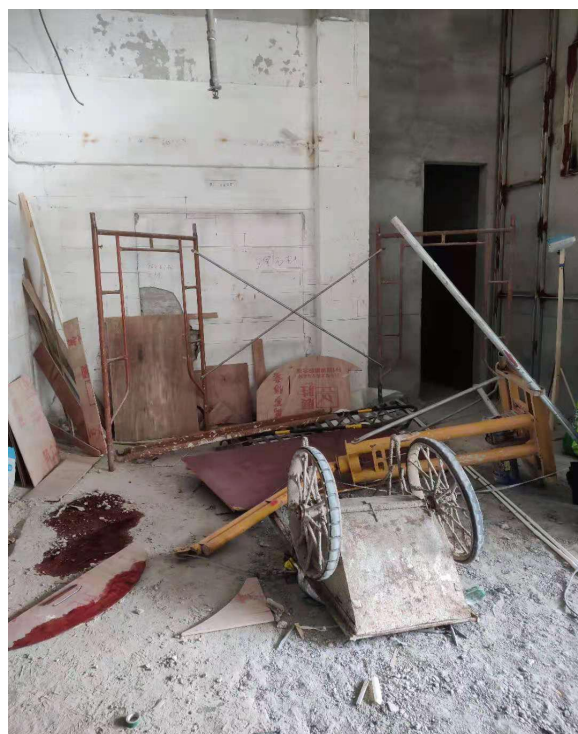
2、从二楼坠落到一楼地面的多功能电动提升机和三根（一根长的为 2.4 米、两根短的为 1.58 米）钢管。

二楼洞口附近安装的电动提升机，未按规定要求进行底座固定。
