# **“5·23” 华强北茂业天地死亡事故调查组**

## **“5·23” 华强北茂业天地死亡事故 调查报告**

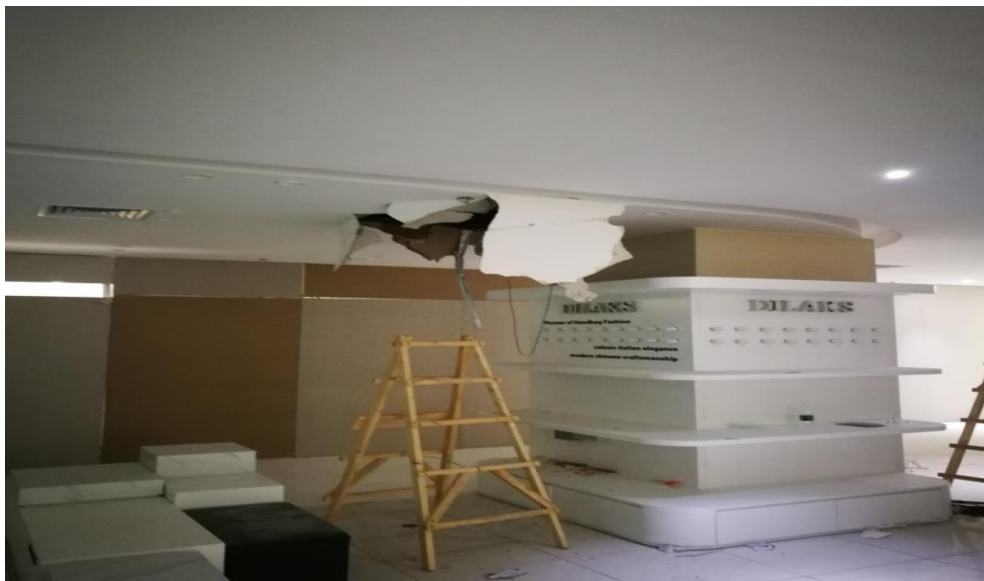
事发现场外观图

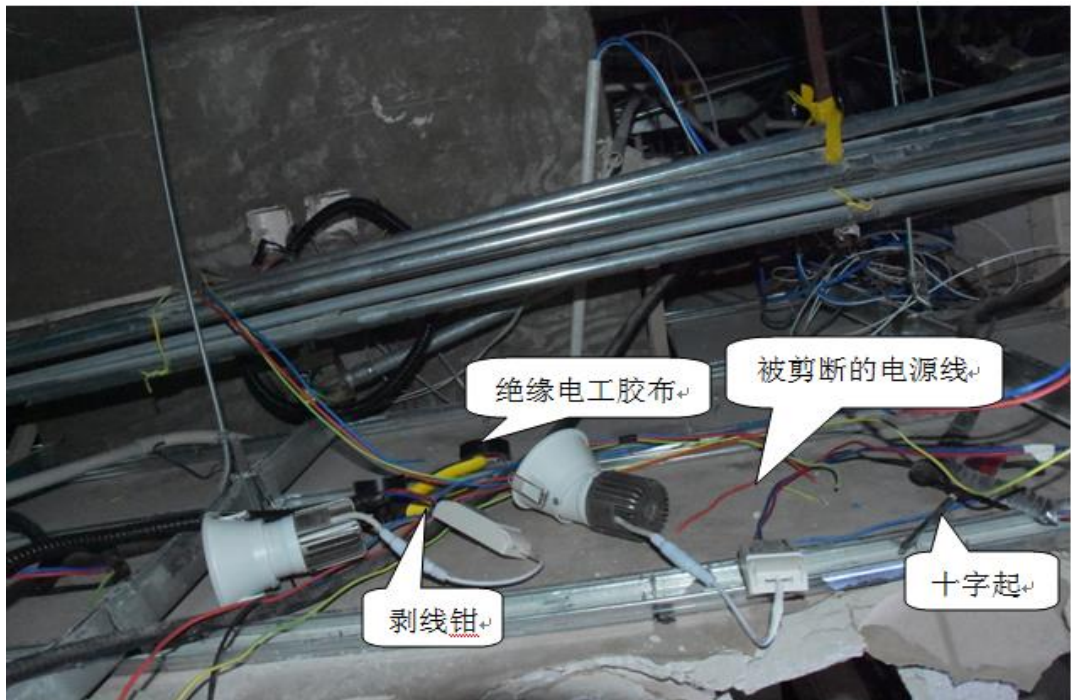
天花板内现场图

天花内部设有消防水管、电源线金属套管、天花吊顶龙骨等金属材质，此受限空间作业环境内部导电性能强，绝缘系数降低，进行涉电作业时必须要做好个人防护。

从天花内作业现场查看：天花内作业现场遗留有一把剥线钳、一把十字起、两卷绝缘电工胶布，有三段被剪断的红色、蓝色、黄绿相间的电源线，现场状况说明事发前杜小兵在从事涉电作业。

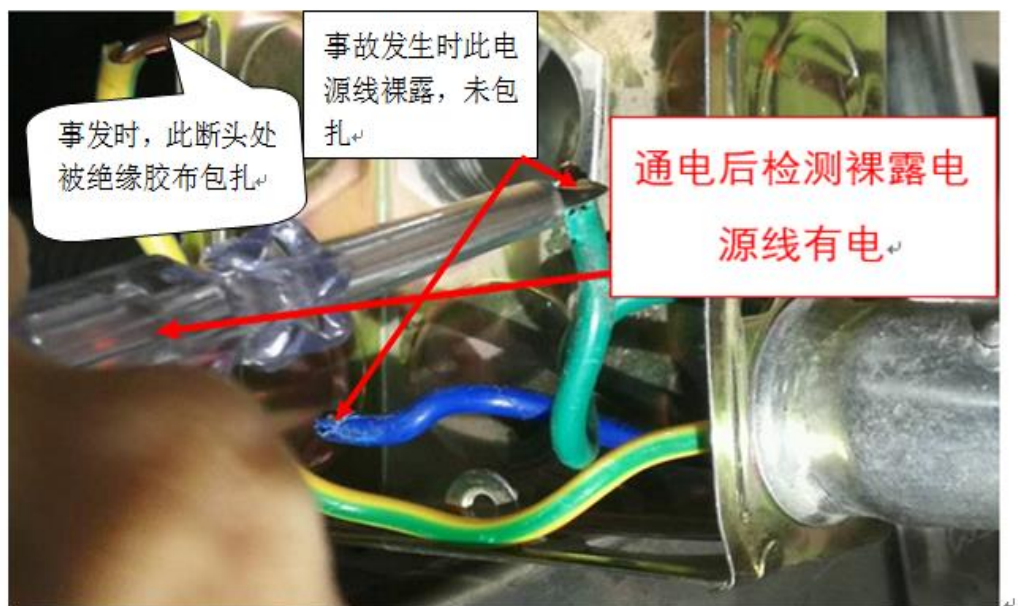
现场被剪电源线测电状况

现场查看被剪断的电源线，地线的断头处被绝缘胶布包扎，但火线、零线的断头处均未做绝缘处理，经测试火线断头处有电。

（2）天花板内被剪断的电源线的断头处未及时做绝缘处理，存在漏电的安全隐患。

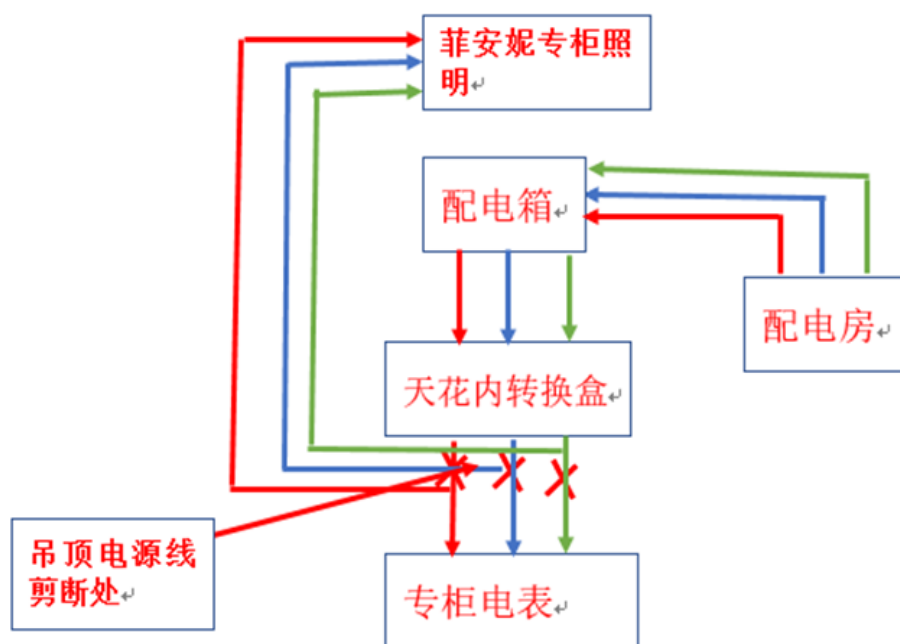
天花内电源线走向示意图

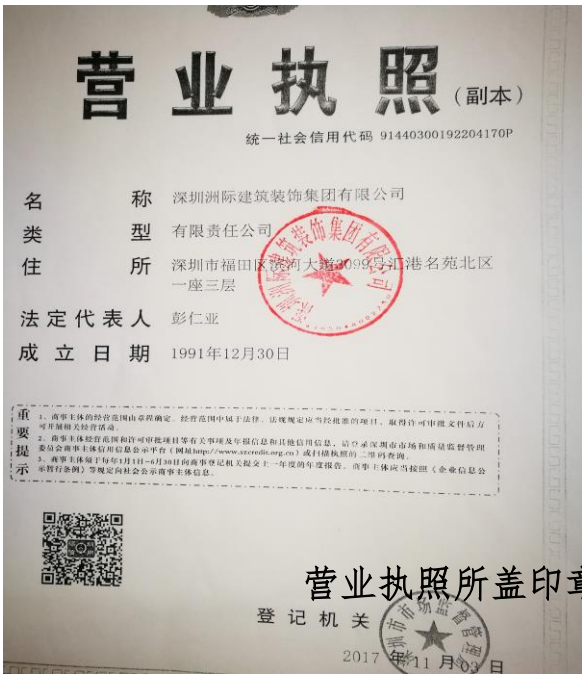
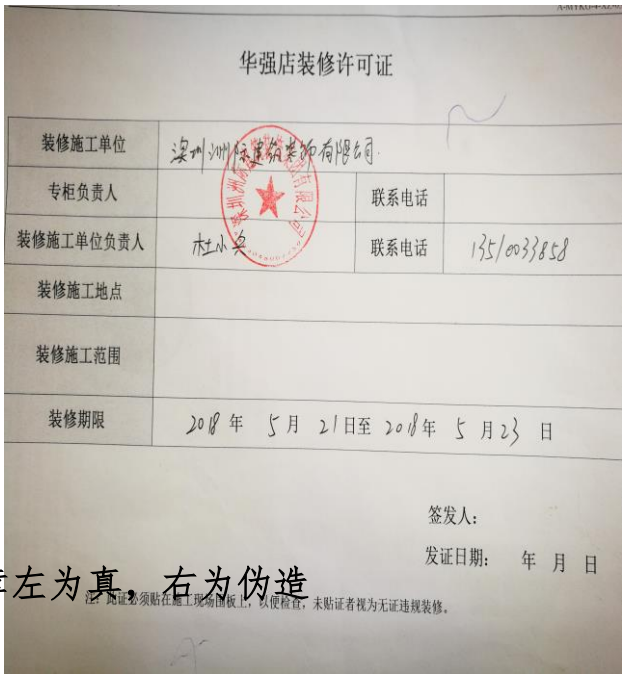
业天地的施工资料所加盖的公章系伪造他公司公章；对事故的发生负有管理责任。

营业执照所盖印章左为真，右为伪造
