# **“05·26”福田区新狮村 55 栋死亡事故调查组**

## **“05·26” 福田区新狮村 55 栋死亡事故 调查报告**

2020 年 5 月 26 日 11 时 15 分许，位于福田区莲花街道辖区新狮村 55 栋 A 单元 602 房发生一起事故，造成 1 人死亡。

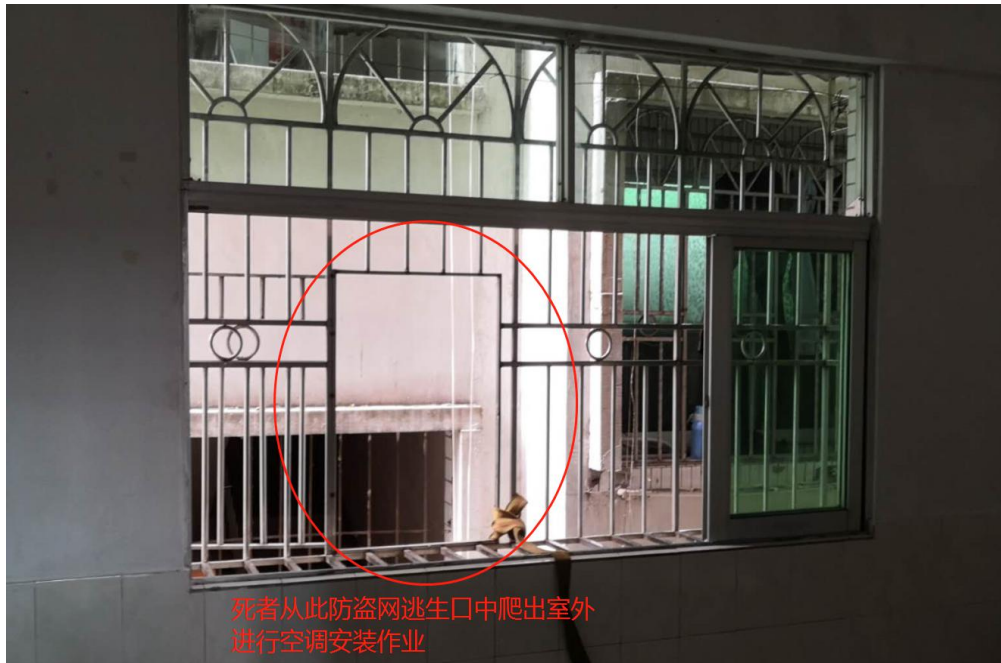
（图一）新狮村 55 栋 A 楼 602 房内防盗网逃生口情况

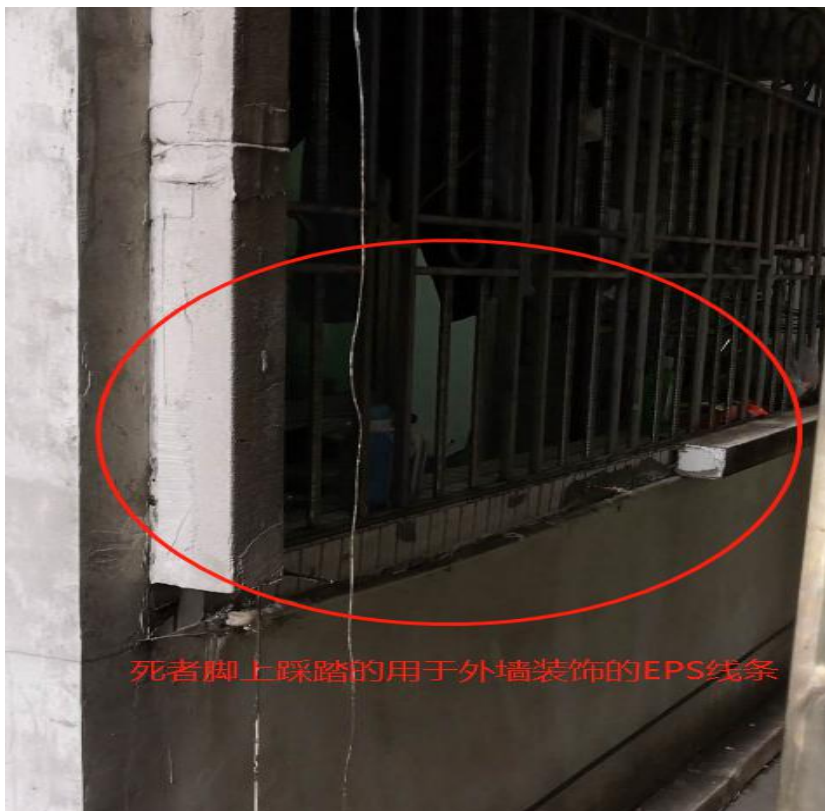
福田区新狮村 55 栋市容环境提升项目属“深圳市福田区市容环境提升行动第三阶段建筑立面刷新及屋顶改造工程 D-1 标段”，该项目于 2011 年 2 月 11 日开工，建设单位为福田区建筑工务局（现更名为“福田区建筑工务署”），施工单位为深圳市建业建筑工程有限公司。现经福田区建筑工务署作出说明，在 2011 年 11 月 7 日该项目竣工验收时，新狮村 55 栋 A 单元和新狮村 55 栋 B 单元的外墙 EPS 线条上均喷涂上“注意安全，严禁踩踏”的字样，符合设计要求。事发后勘查现场时未发现新狮村 55 栋 A 单元和新狮村 55 栋 B 单元外墙竣工时 EPS 线条上均喷涂上“注意安全，严禁踩踏”的字样情况，福田区建筑工务署解释“因距今时间已 9 年，当时电子存档不发达，且各单位负责人均有流动，纸质材料难以立即找到”，其未能提供有效佐证材料。

(图二) 新狮村 55 栋 B 用于外墙装饰的 EPS 线条

（三）福田区建筑工务署、福田区住建局、福田区城管局作为 2011 年建设市容环境提升项目的建设单位，要针对 2011 年建设的市容环境提升项目因年限已久缺失的安全警示标志、安全警示字样等情况的，务必进行重新标识、重新设置明显的安全警示标志。

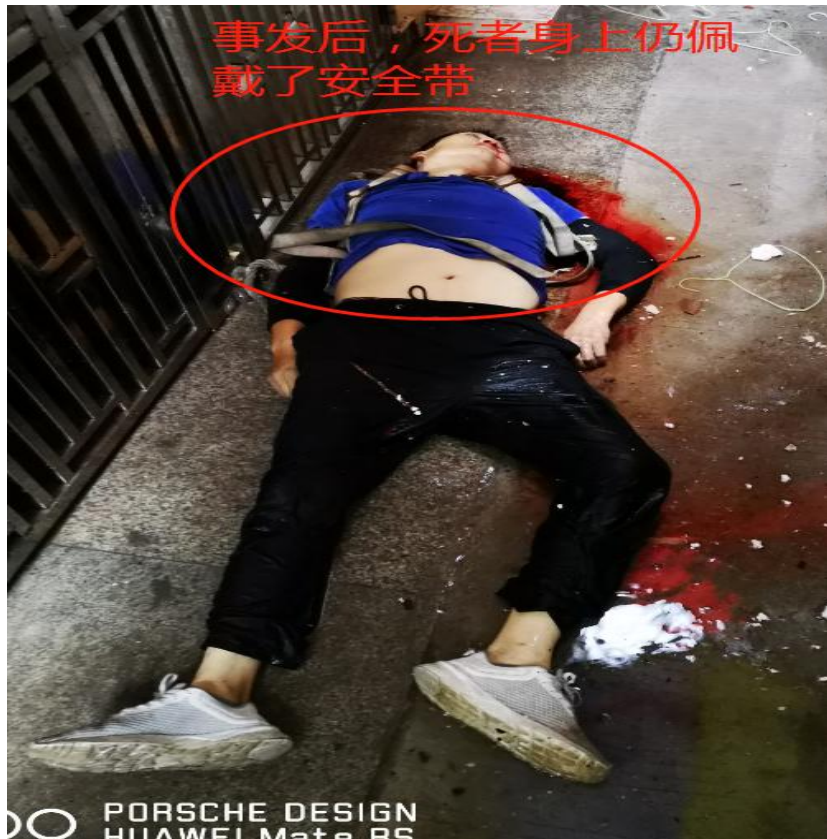
(图三) 死者身上佩戴了安全带。

刘某（死者）安全意识淡薄，在室外进行空调安装作业时未按规定正确使用劳动防护用品（未佩戴安全帽、安全带系挂点选择不正确、未使用高空作业绳），冒险作业，导致高处坠落死亡。

（一）深圳市永攀电器有限公司要认真吸取事故教训，切实履行企业的安全生产主体责任，作业人员务必持证上岗，强化施工人员的安全隐患风险防范意识，杜绝同类事故再次发生。

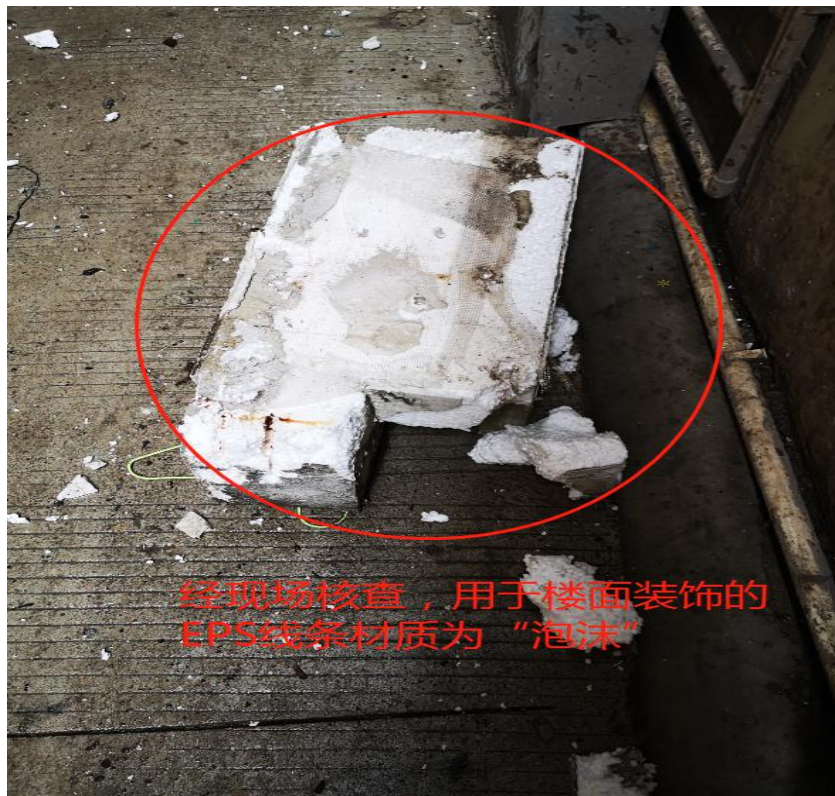
外，在外墙上安装空调室外机支架。11 时 10 分许，张某将捆绑了安全绳的空调外机从防盗网的逃生口往外递给了刘某。刘某在室外移动过程中，脚下踩踏的窗饰条（EPS 线条）因无法支撑刘某的体重突然断裂，导致刘某从 55 栋 A 单元 602 房室外高坠至 1 楼地面。

(图四) 事发现场发现，EPS 线条材质为“泡沫”。

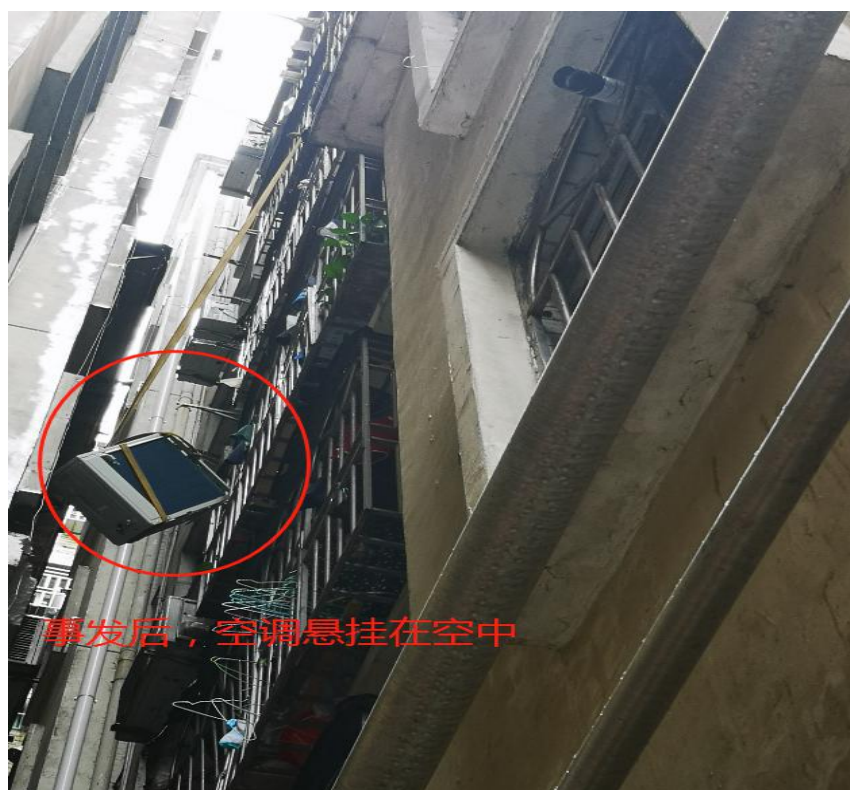
(图五) 事发后，空调悬挂在空中。

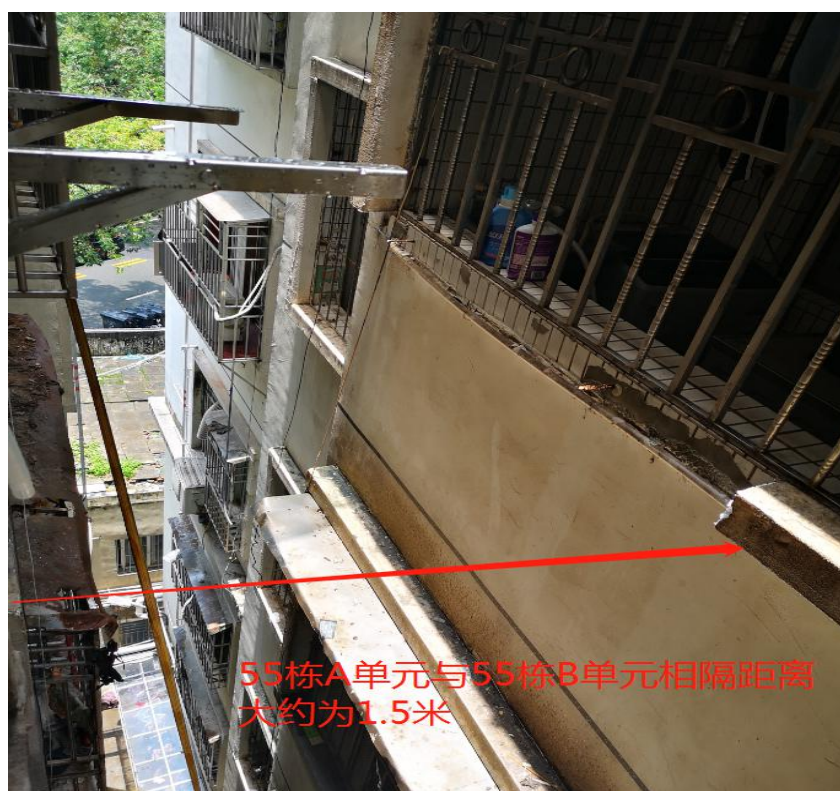
（图六）55 栋 A 与 55 栋 B 相隔距离大约 1.5 米。
