# **“4·15”福田区五洲星苑死亡事故调查组**

## **“4·15”福田区五洲星苑死亡事故调查报告**

2019年4月15日16时10分许，位于深圳市福田区新闻路12号五洲星苑小区C栋26D房发生一起高处坠落事故，造成一人死亡。

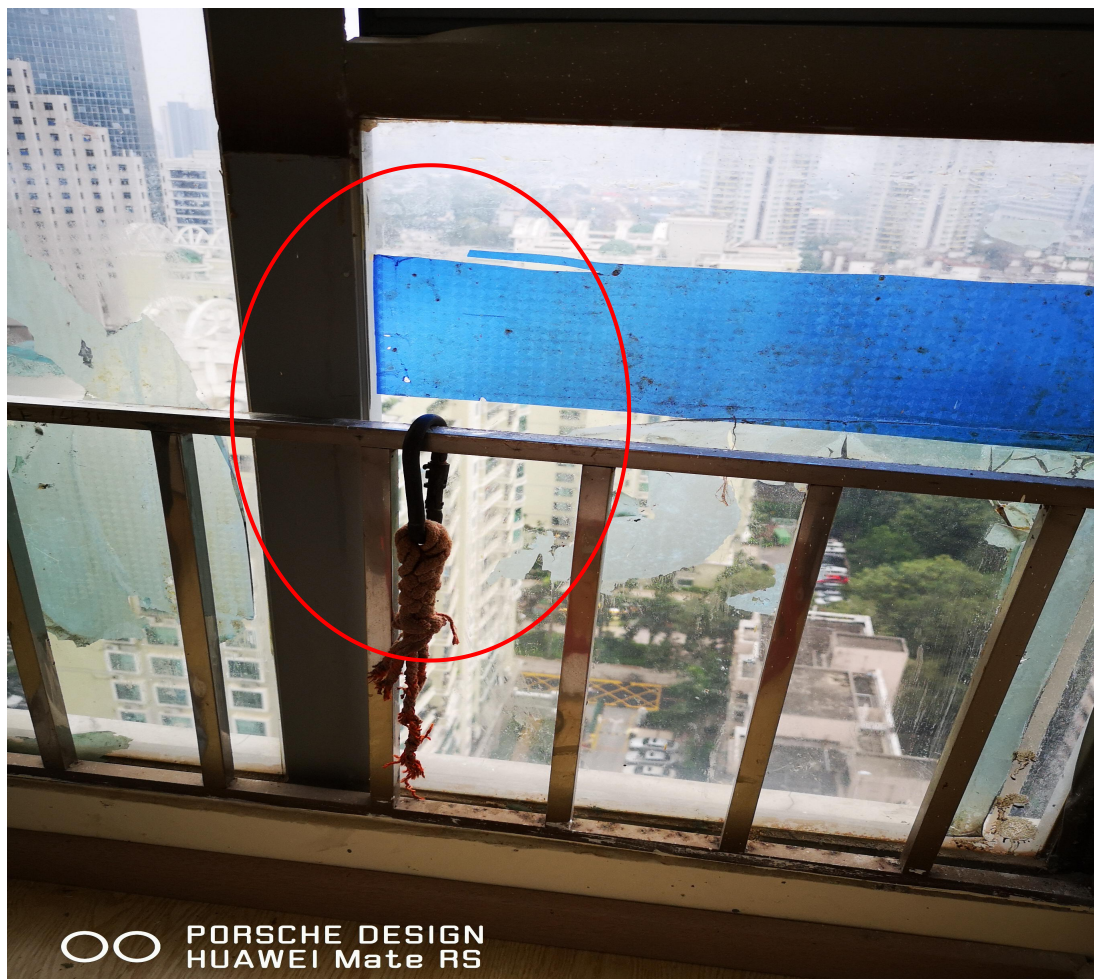
1、下图为事故现场挂扣在福田区五洲星苑小区 C 栋 26D 房内窗户防护栏上断裂的安全绳。

空调安装作业人员张某文作业时安全意识薄弱，使用安全带从事高空作业前，既未对安全带的安全性（存在老化现象）进行检查，也未对安全带的工作绳与窗户接触面采用软垫保护措施，冒险作业。

（一）深圳市朝日科技发展有限公司要认真吸取事故教训，对作业人员的安全防护用品要进行经常性的维护、保养、检测，加强现场作业安全监管，严格要求空调安装现场作业人员要遵守高空作业规程，同时要严格落实作业人员安全教育培训工作，提高作业人员安全隐患风险防范意识，防范类似高坠事故发生。

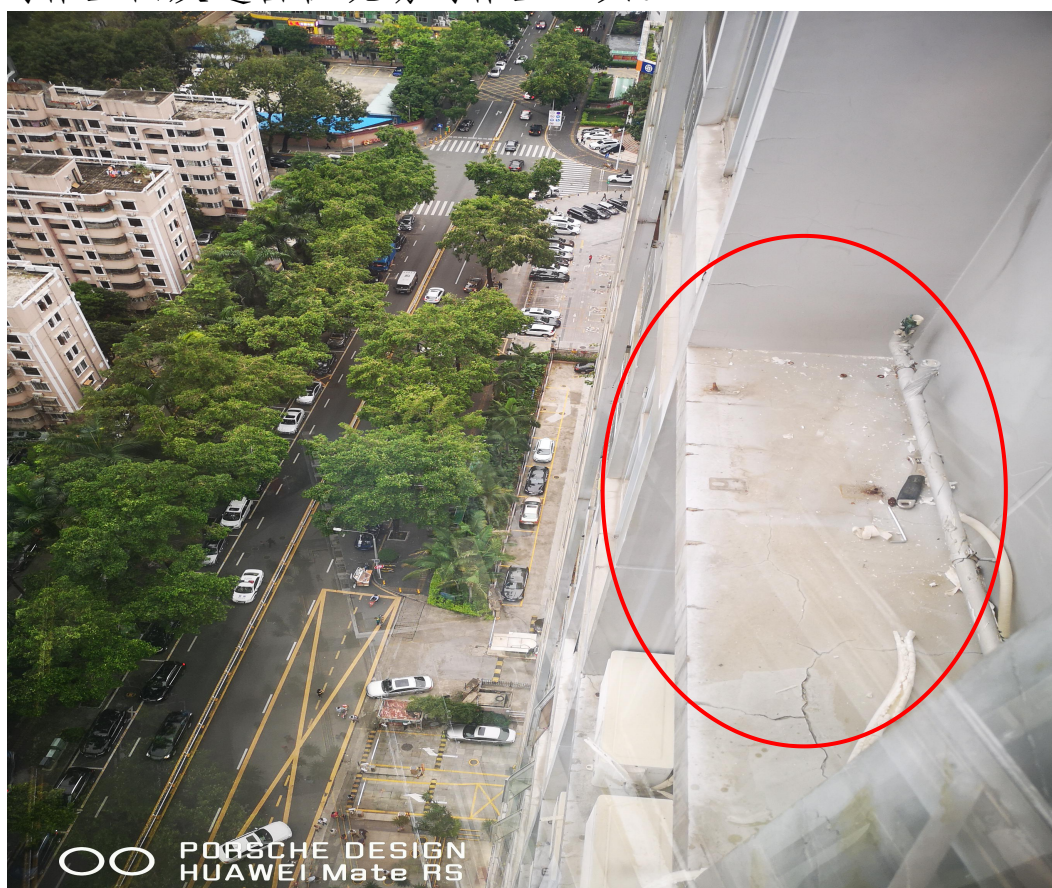
2、下图为福田区五洲星苑小区C栋26D房空调室外机安装的作业面及遗留在现场的作业工具。

1、根据现场勘查和询问笔录，确认事发前拆除空调室外机作业已结束，不排除张某文事发时是去室外空调外机放置处取作业工具，实际环境属高处作业范围。

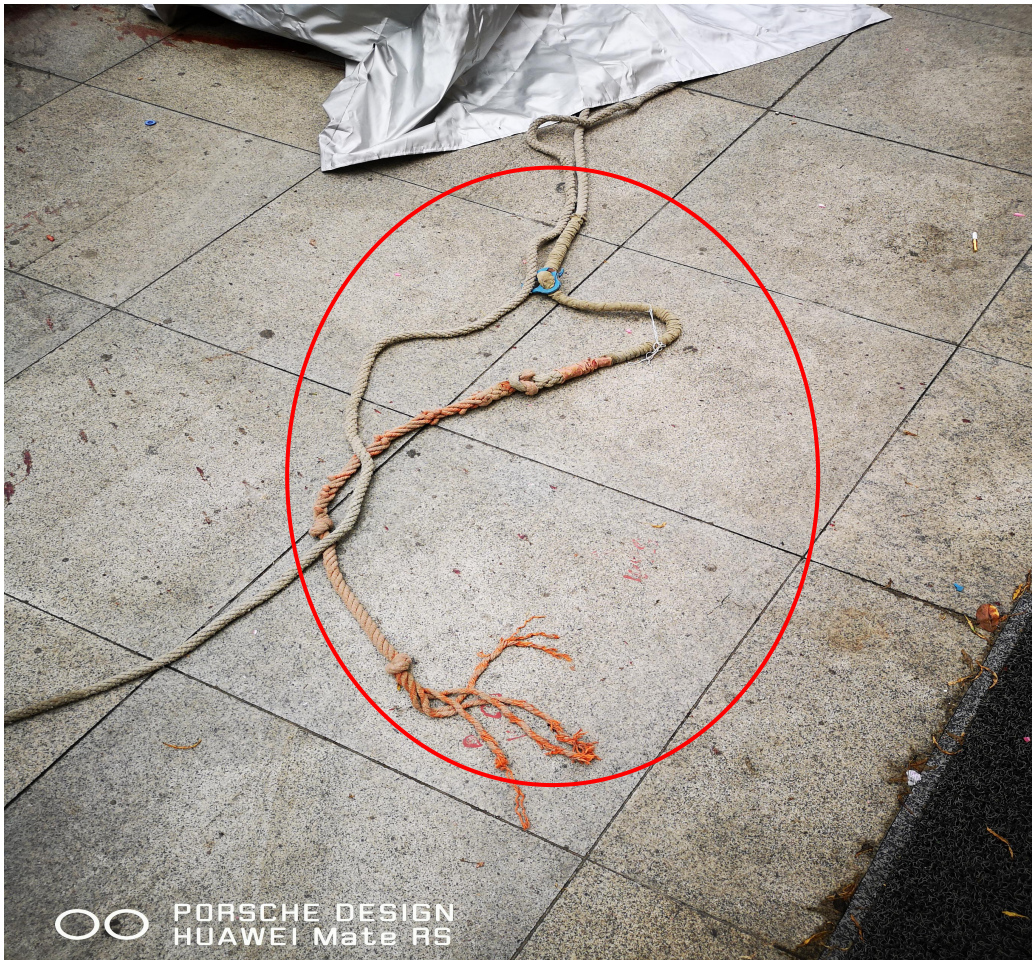
3、下图为高坠事故现场断裂的安全绳。
